MAISON ET ATELIER DE MÉCANIQUE DE PRÉCISION ROBERT-TISSOT

Bourgogne-Franche-Comté, Doubs
Villers-le-Lac
1 rue des Roches

Dossier IA25001542 réalisé en 2015 revu en
2016
Auteur(s) : Laurent Poupard

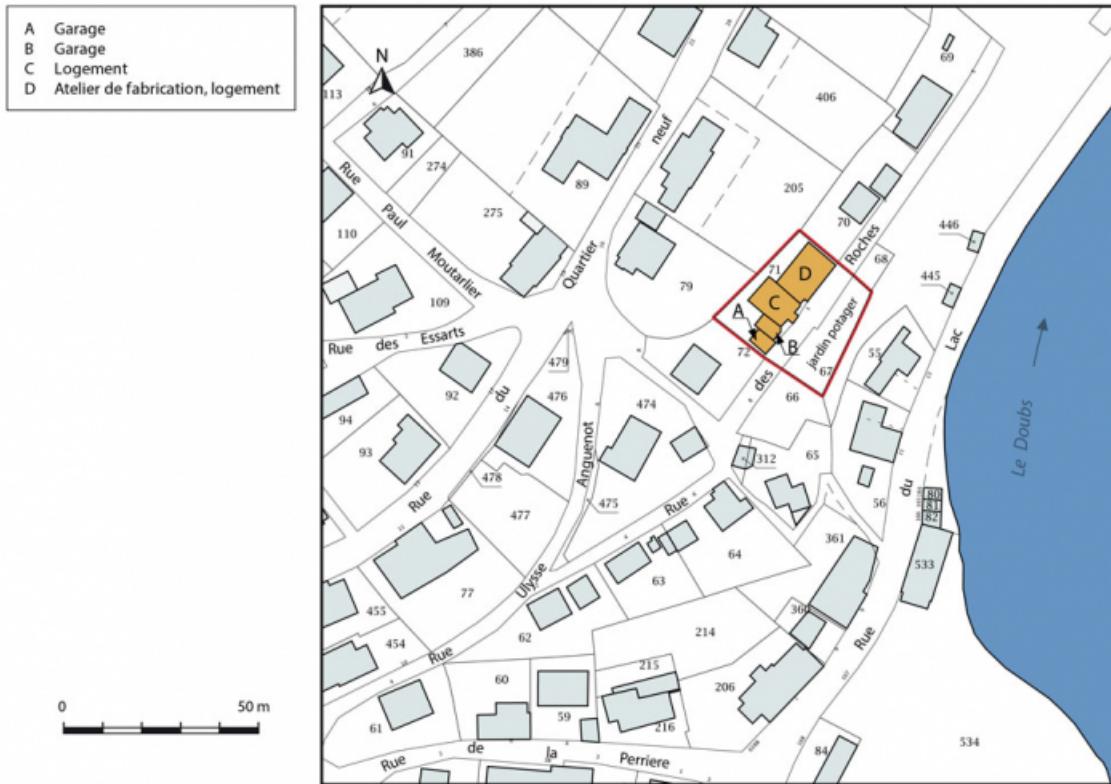
N° de l'illustration : 20162501544NUDA

Plan-masse et de situation.

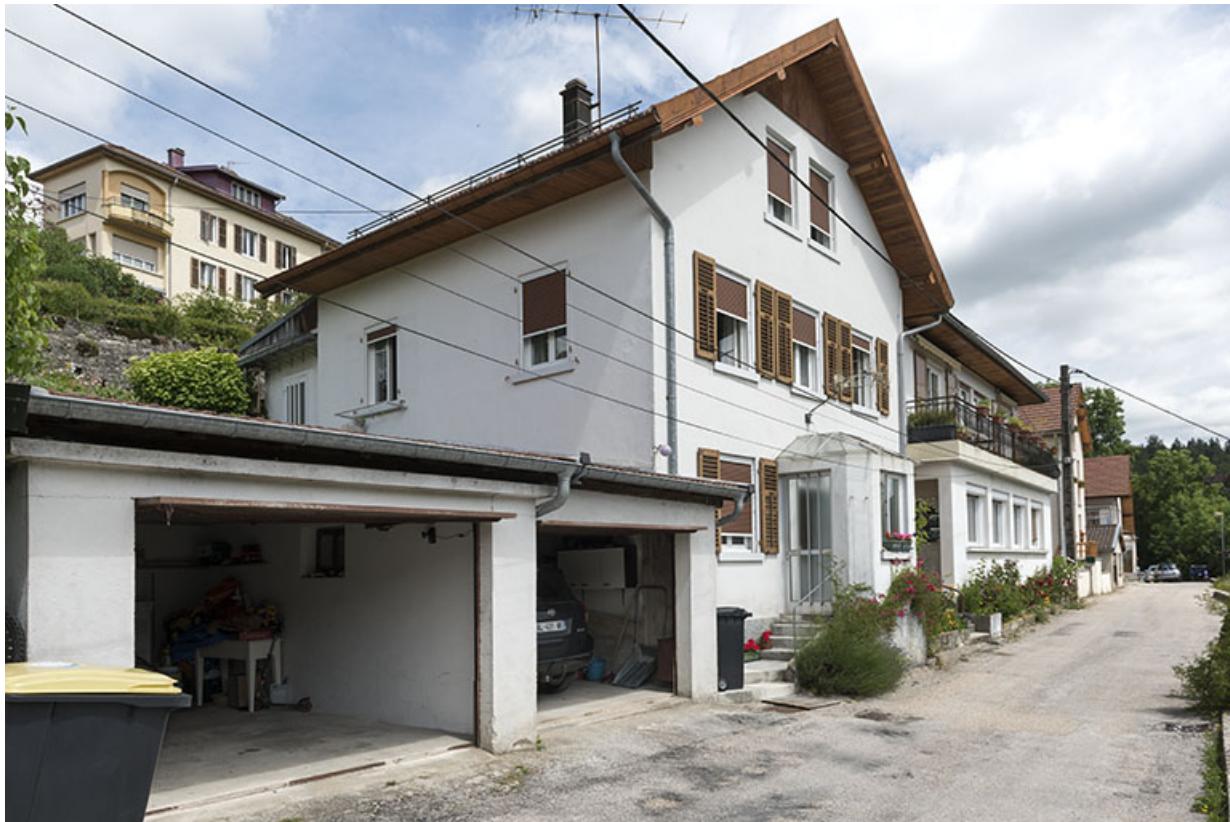
N° de l'illustration : 20162500641NUC4A

Façades antérieure et latérale gauche.

Les murs de la maison d'origine sont vraisemblablement en moellons calcaires enduits, ceux des autres corps en parpaings de béton enduits. Coiffée d'un toit à longs pans et pignons couverts, la première comporte un étage de soubassement (accessible par un escalier extérieur droit en béton), un rez-de-chaussée surélevé et un étage en surcroît, desservis par un escalier dans-œuvre. L'atelier compte pour sa part étage de soubassement (éclairé par des baies d'ateliers), rez-de-chaussée surélevé et étage de comble, avec escalier dans-œuvre droit en béton, protégés par un toit à longs pans avec croupes au nord. Les garages ont une toiture à un pan. La couverture est en tuiles mécaniques.

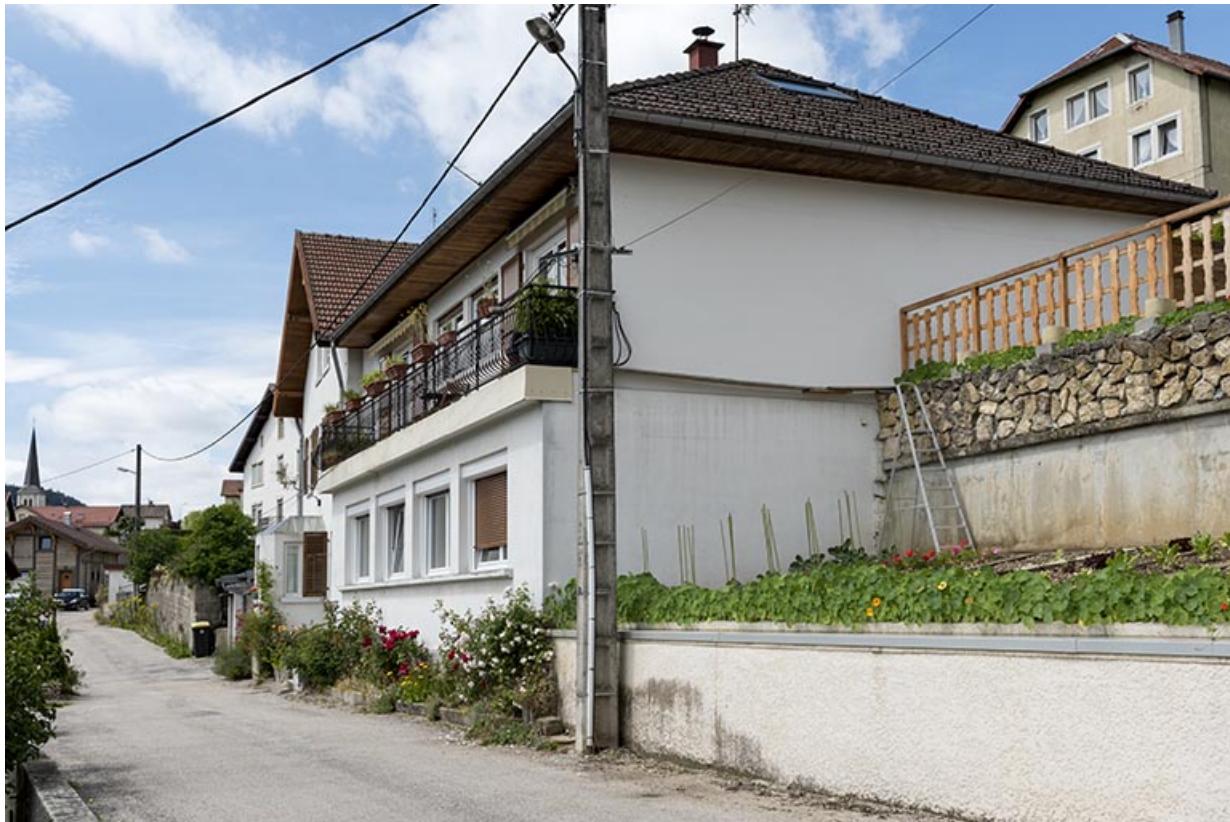
N° de l'illustration : 20162500642NUC4A

Façades antérieure et latérale droite.

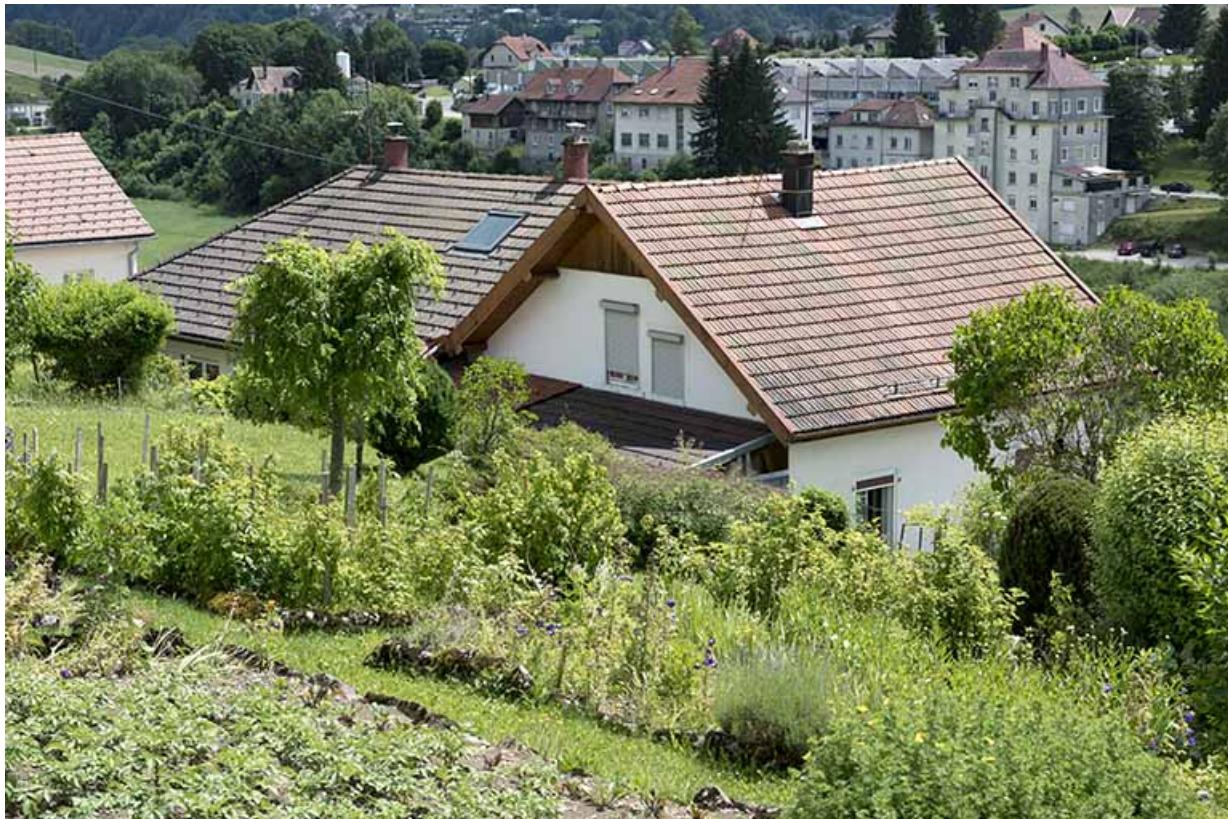
N° de l'illustration : 20162500643NUC4A

Façade postérieure.
