MOULIN À BLÉ ET SCIERIE CHARDON

Bourgogne-Franche-Comté, Doubs
Montlebon
Derrière le Mont

Dossier IA25001690 réalisé en 2016 revu en
2017

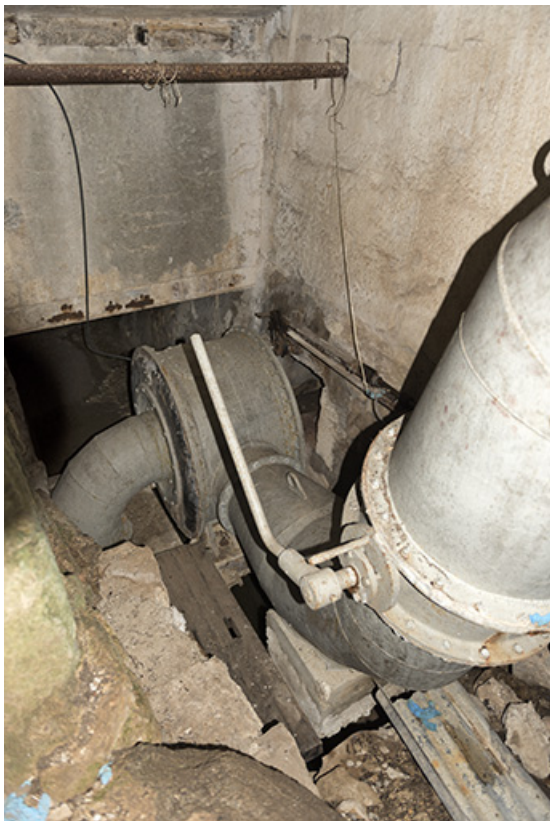
N° de l'illustration : 20172501778NUC4A

Turbine.

Énergie utilisée : énergie hydraulique produite sur place turbine hydraulique, énergie thermique produite sur place
