MOULIN À BLÉ ET SCIERIE CHARDON

Bourgogne-Franche-Comté, Doubs
Montlebon
Derrière le Mont

Dossier IA25001690 réalisé en 2016 revu en
2017

Auteur(s) : Laurent Poupard

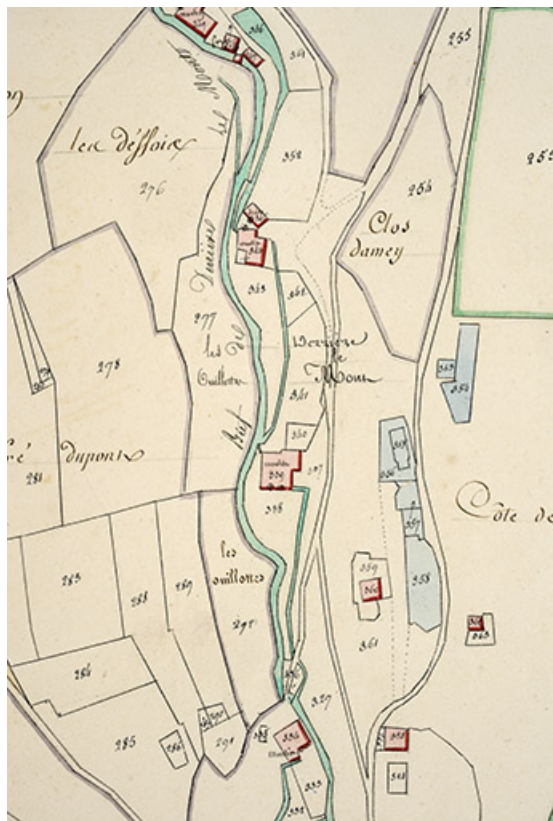
Cadastre de la commune de Montlebon. Atlas parcellaire, 1814, section D 2e feuille [détail : partie centrale de Derrière le Mont], 1/2 500.

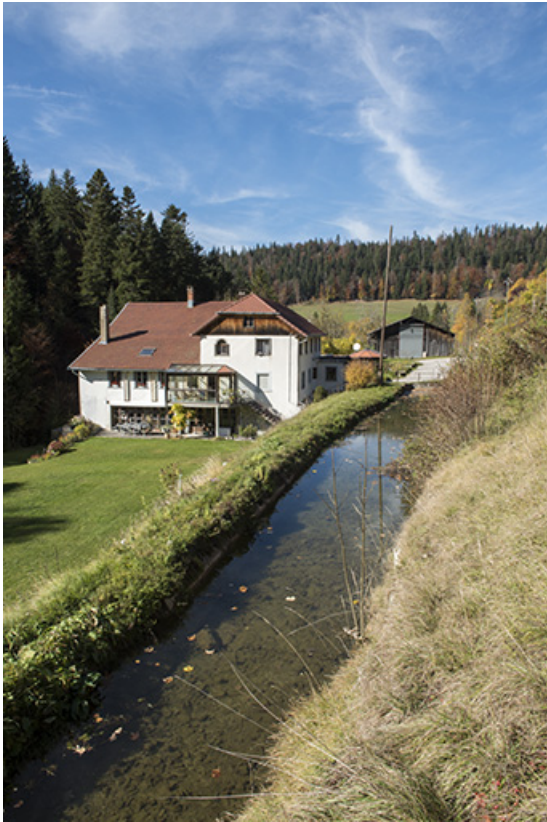
Vue d'ensemble plongeante sur le bâtiment et le bassin de retenue, depuis le sud-est.
25, Montlebon, lieudit : Derrière le Mont

Le site comprend deux bâtiments principaux accolés, aux murs en moellons calcaires enduits (avec essentage de planches partiel) et couverts de toits à longs pans et tuiles mécaniques. Celui côté route (à l'est) comprend un étage de soubassement, un rez-de-chaussée surélevé, deux étages carrés (le deuxième correspond peut-être à un rehaussement ancien) et un étage de comble ; l'autre a un niveau de moins (il n'a qu'un étage carré). La desserte s'effectue par des escaliers dans-oeuvre et un escalier extérieur droit récent en béton sur le pignon sud. Un pont de grange (rampe d'accès) desservait l'étage carré à l'est mais il a été surmonté (dès la première moitié du 20^e siècle ?) d'un corps de bâtiment, en équerre et en rez-de-chaussée, dont les murs et le toit terrasse sont en béton. Le premier bâtiment est coiffé d'un toit à demi-croupes ; le deuxième a des pignons couverts tout comme le hangar, en pan de bois essenté de planches et à charpente en bois apparente. Le bassin de retenue se signale par son mur de soutènement en pierres de taille massives.

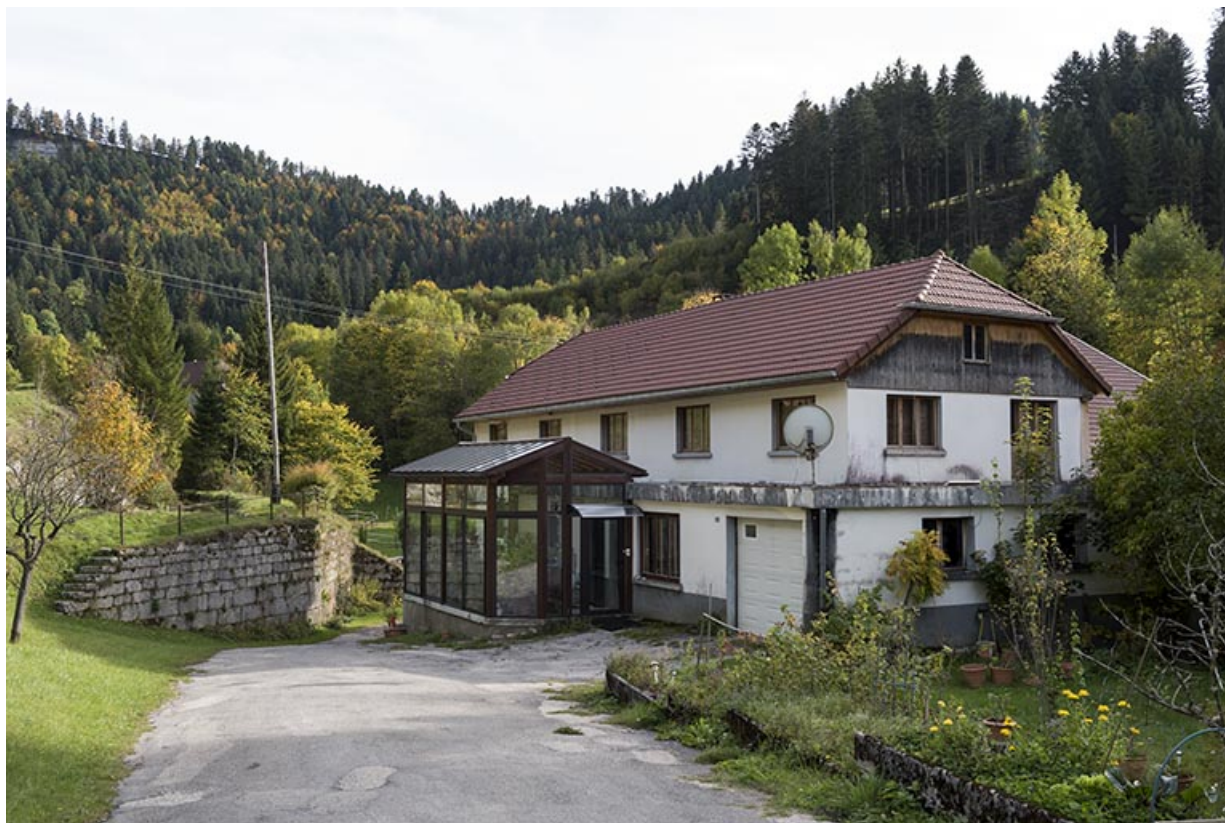
Bassin de retenue et bâtiment, depuis la route au nord.

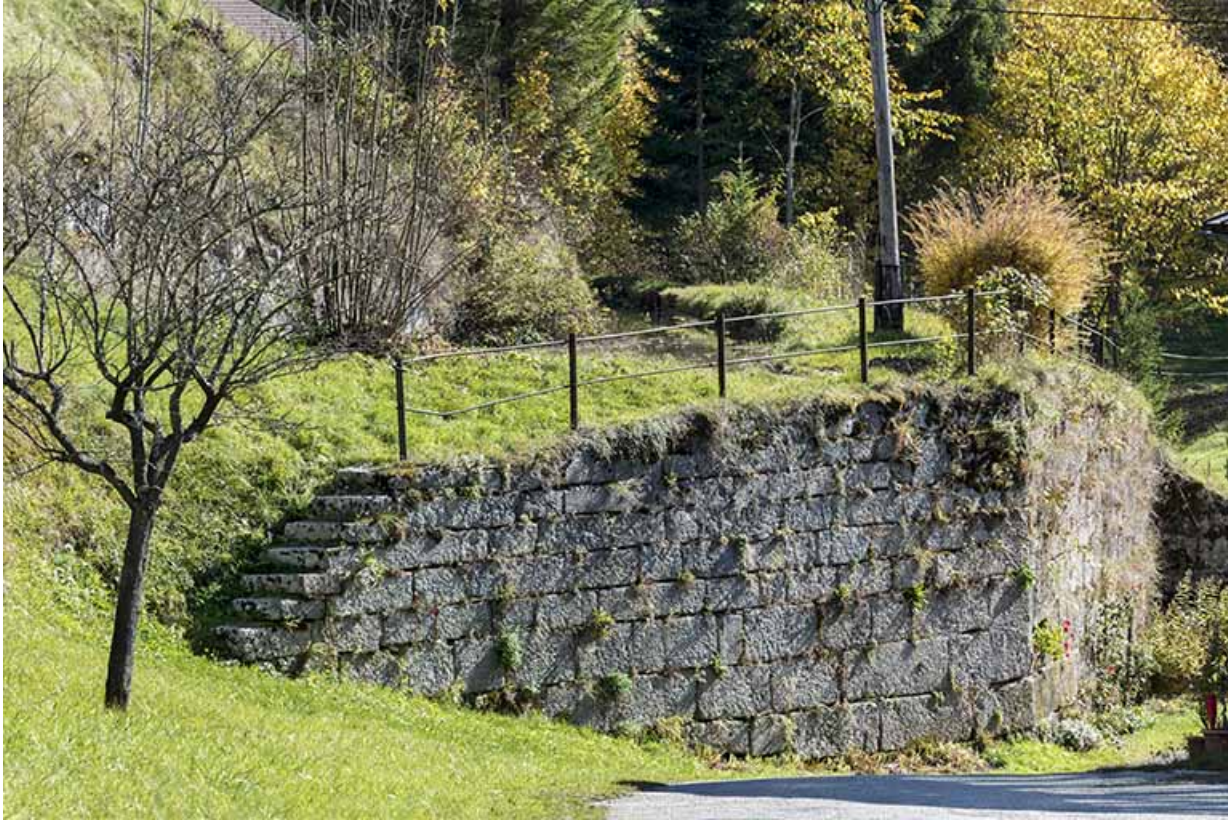
Bassin de retenue : mur de soutènement.
