MOULIN À BLÉ ET SCIERIE CHARDON

Bourgogne-Franche-Comté, Doubs
Montlebon
Derrière le Mont

Dossier IA25001690 réalisé en 2016 revu en
2017

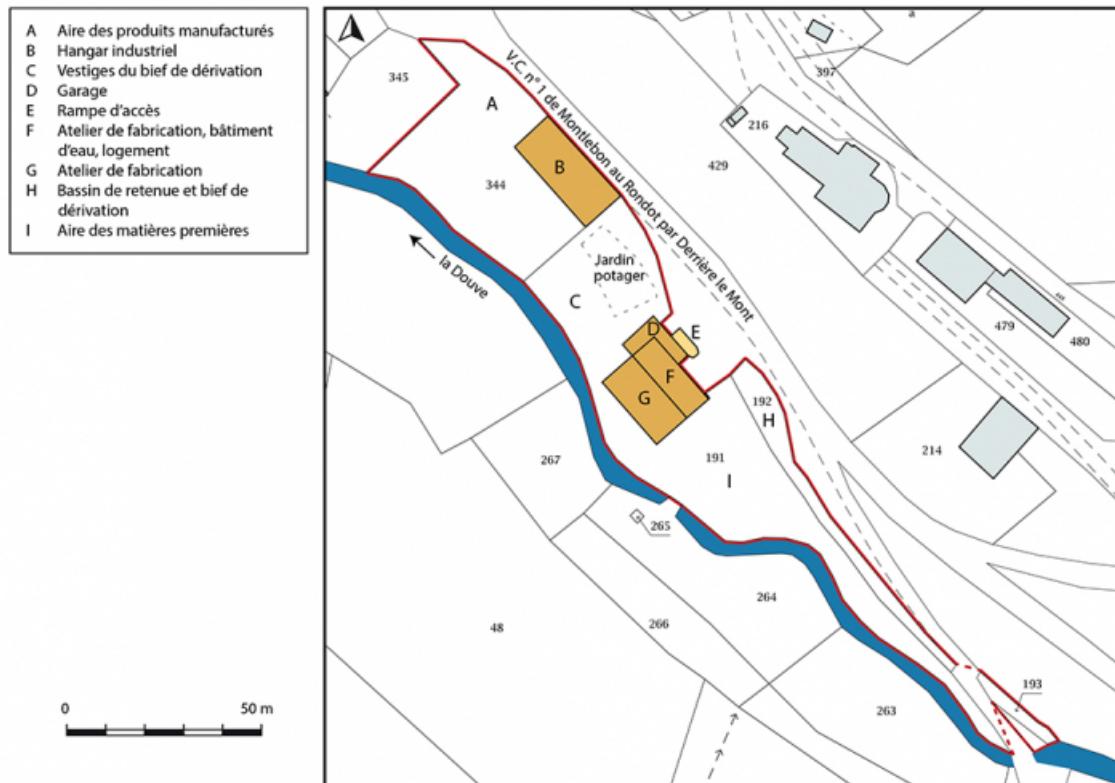
Plan-masse et de situation. Extrait du plan cadastral, 2016, section D, 1/1 000.

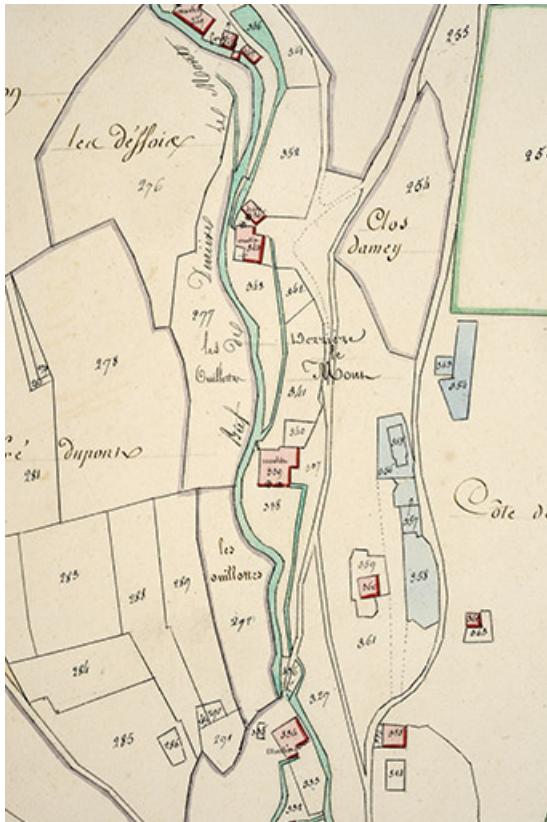
Cadastre de la commune de Montlebon. Atlas parcellaire, 1814, section D 2e feuille [détail : partie centrale de Derrière le Mont], 1/2 500.

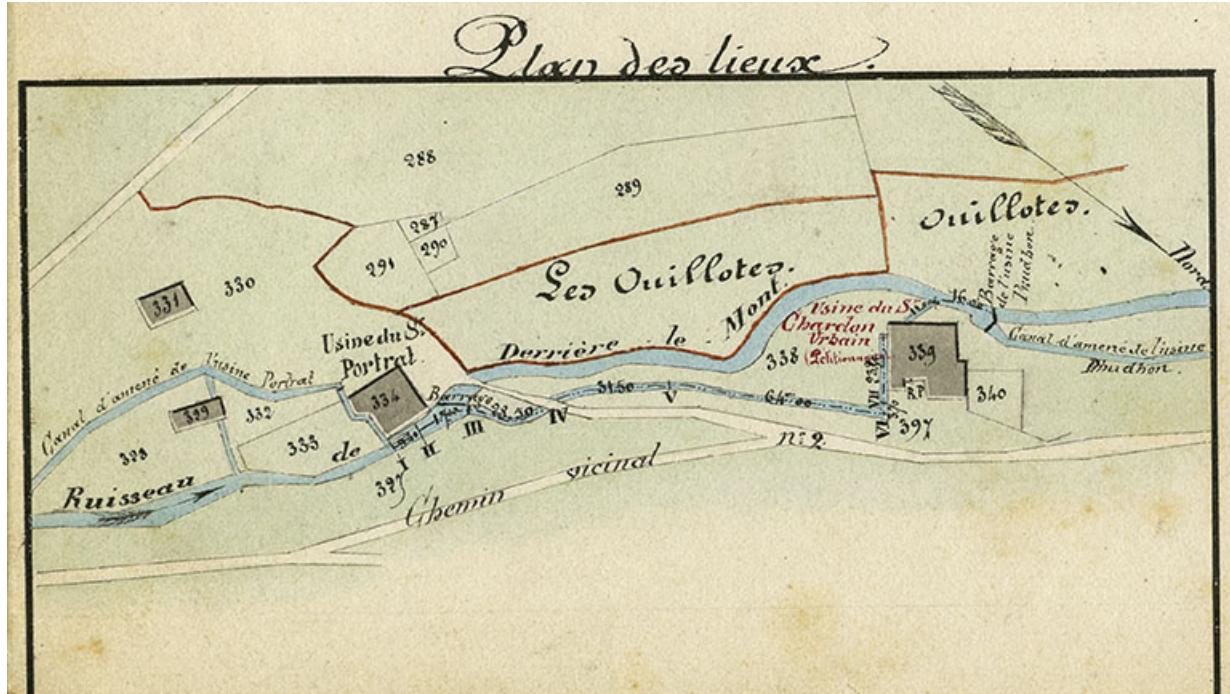
Ruisseau de Derrière-le-Mont. Commune de Montlebon. Règlement d'eau de l'usine du sieur Chardon Urbain. Plan, profils en long et en travers et dessins de détails [détail : le plan], 1863.

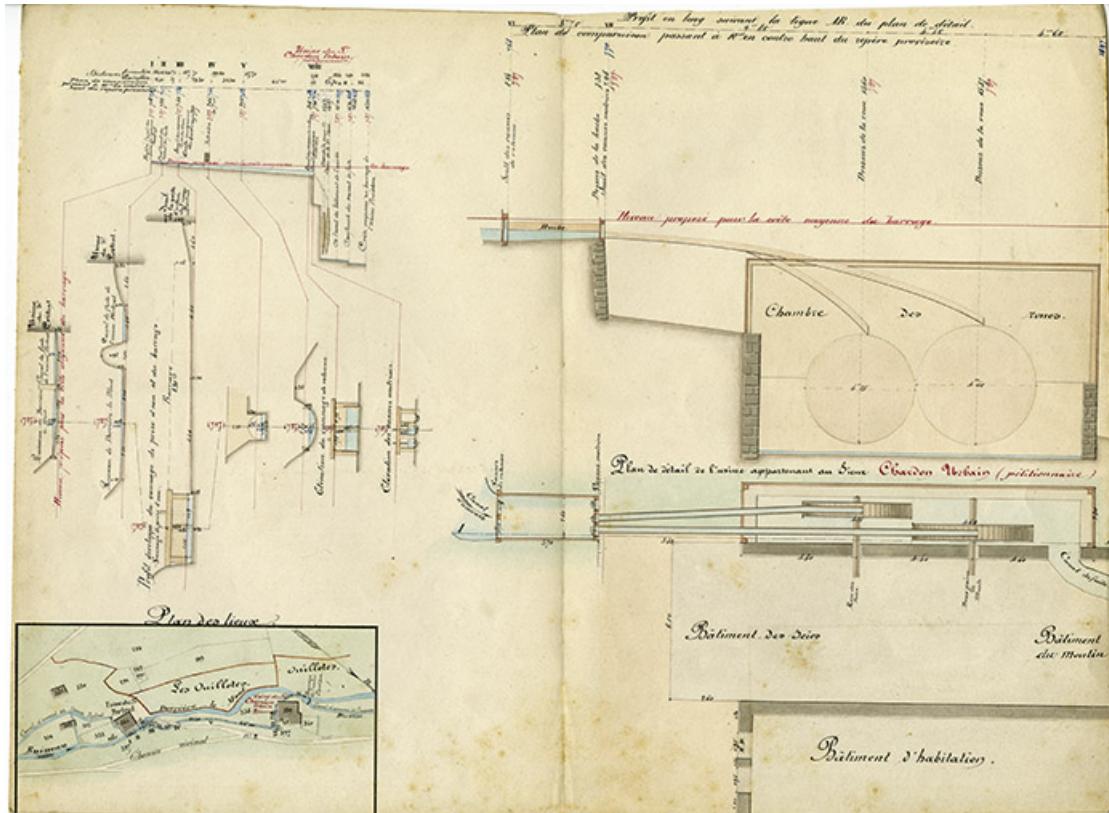
Ruisseau de Derrière-le-Mont. Commune de Montlebon. Règlement d'eau de l'usine du sieur Chardon Urbain. Plan, profils en long et en travers et dessins de détails, 1863.

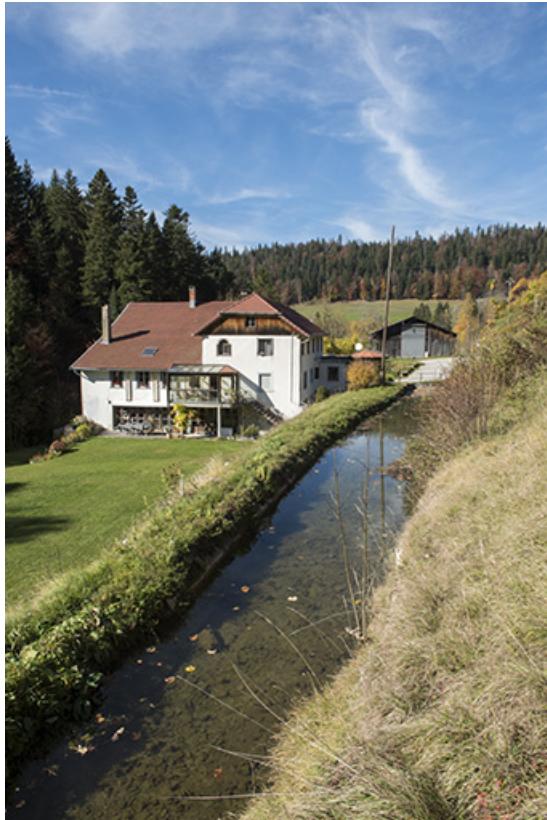
Vue d'ensemble plongeante sur le bâtiment et le bassin de retenue, depuis le sud-est.
25, Montlebon, lieudit : Derrière le Mont

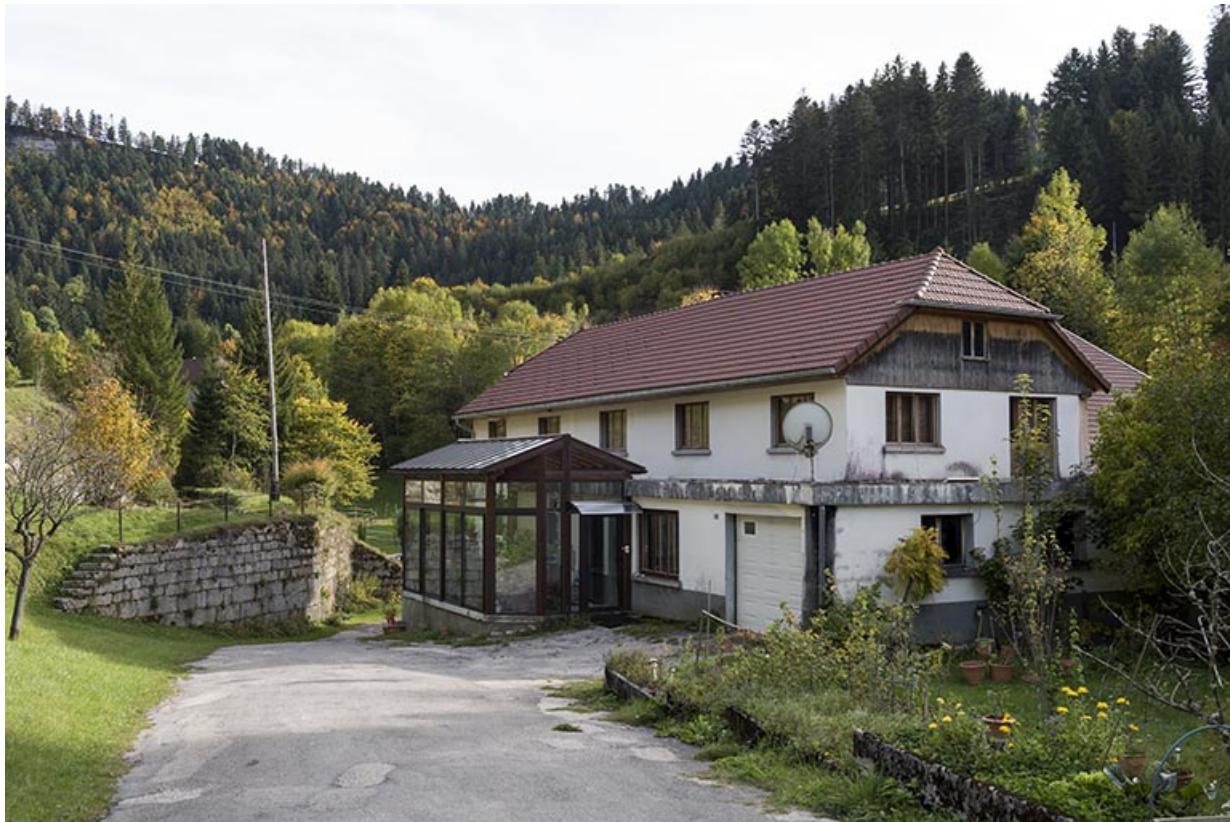
Bassin de retenue et bâtiment, depuis la route au nord.

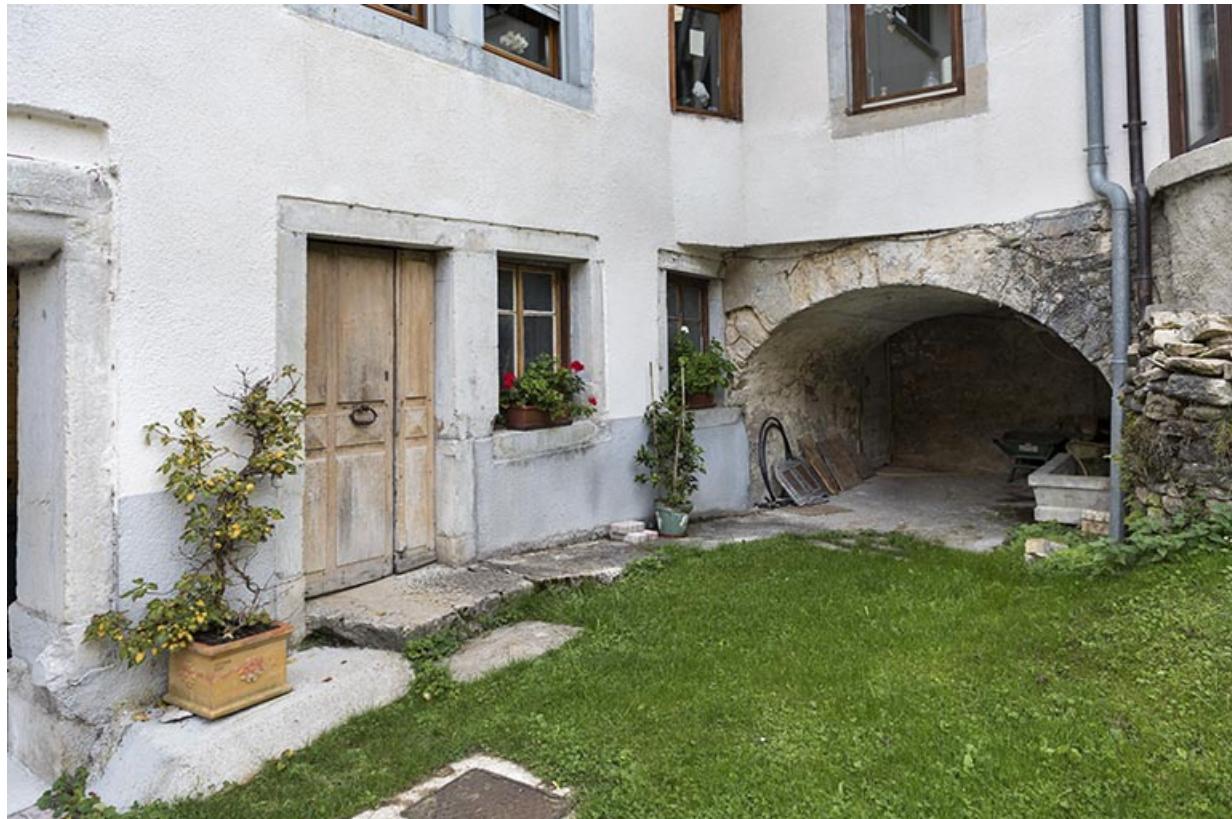
Bâtiment : baies et ancien pont de grange (rampe d'accès).

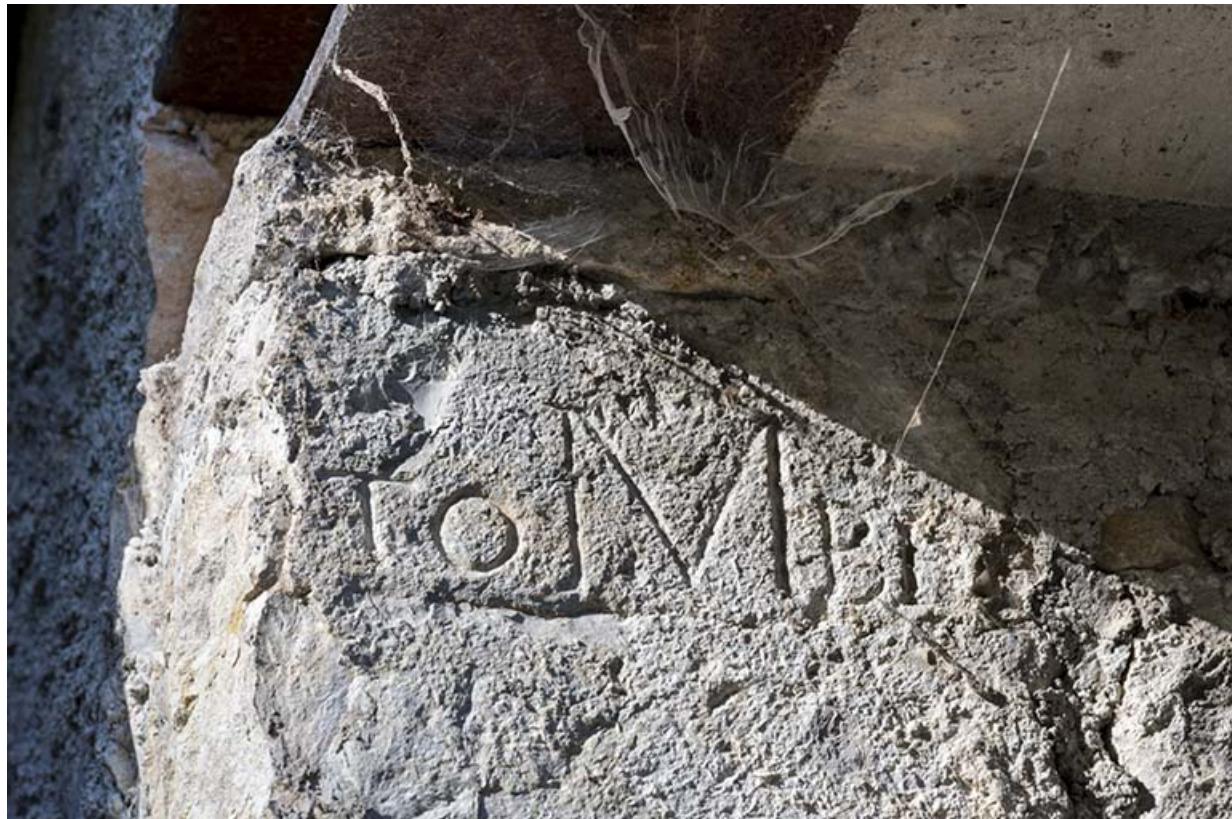
Le moulin est bâti au 18e siècle : la date (partiellement lisible) 17.4 est gravée sur un linteau de baie à l'étage de soubassement à l'ouest (des fragments d'inscription sont aussi visibles : V o i près de la date, t o M b suivi de l ou i sur une autre pierre). Dessiné avec deux roues hydrauliques verticales sur le plan cadastral de 1814 (D 339), il appartient au meunier Félix Chardon (1768-1847). Originaire de Goumois, la famille Chardon est active dans la meunerie et la scierie, et possède à différentes époques plusieurs des établissements de Derrière le Mont. Ce site, transmis de père en fils, reste entre ses mains tout au long du 19e siècle et la majeure partie du siècle suivant : il est tenu de 1835 à son décès par Auguste (1802-1857), puis jusque vers 1897 par Urbain (1834-1903), jusque vers 1945 par Emile Alexandre (1867-1956) - dont le frère Jules exploite le moulin en amont - et ensuite conjointement par Joseph (1912-2002) et Vital, ses derniers exploitants. En 1851, il se compose de "2 moulins à 1 tournant chacun" et, comme la moitié des établissements hydrauliques établis sur la Douve, est en "chômage prolongé" avec "peu d'affaires". En 1861, Urbain Chardon demande l'autorisation (obtenue le 17 mai 1864) d'ajouter au moulin "une scierie à double harnais". Ce qu'il fait sans attendre puisque le 5 novembre 1862, "l'usine est mise en mouvement par deux roues en dessus, la première sert de moteur à trois scies verticales, la seconde est employée pour le moulin à blé" (qui comporte deux paires de meules). Dotée par la suite d'une machine à vapeur et d'une turbine Francis (remplaçant les roues), la scierie se développe et emploie 3 ou 4 personnes au 20e siècle. La matrice cadastrale signale des extensions vers 1931, en 1948 et vers 1953 (hangar bâti au nord pour le stockage des planches). L'établissement ferme vers 1975-1976 et ne sert ensuite plus que d'habitation. Des vérandas ont été réalisées au 21e siècle à l'est (accolée à un corps de bâtiment en béton occupant l'ancien pont de grange et se poursuivant par un garage en retour d'équerre au nord) et au sud.

Bâtiment : inscription près de l'angle sud.

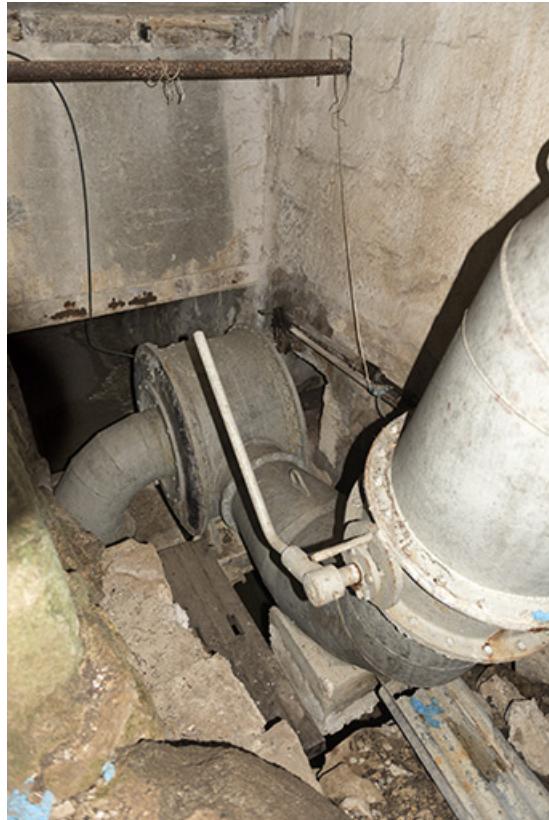
Energie utilisée : énergie hydraulique produite sur place turbine hydraulique, énergie thermique produite sur place

Turbine.

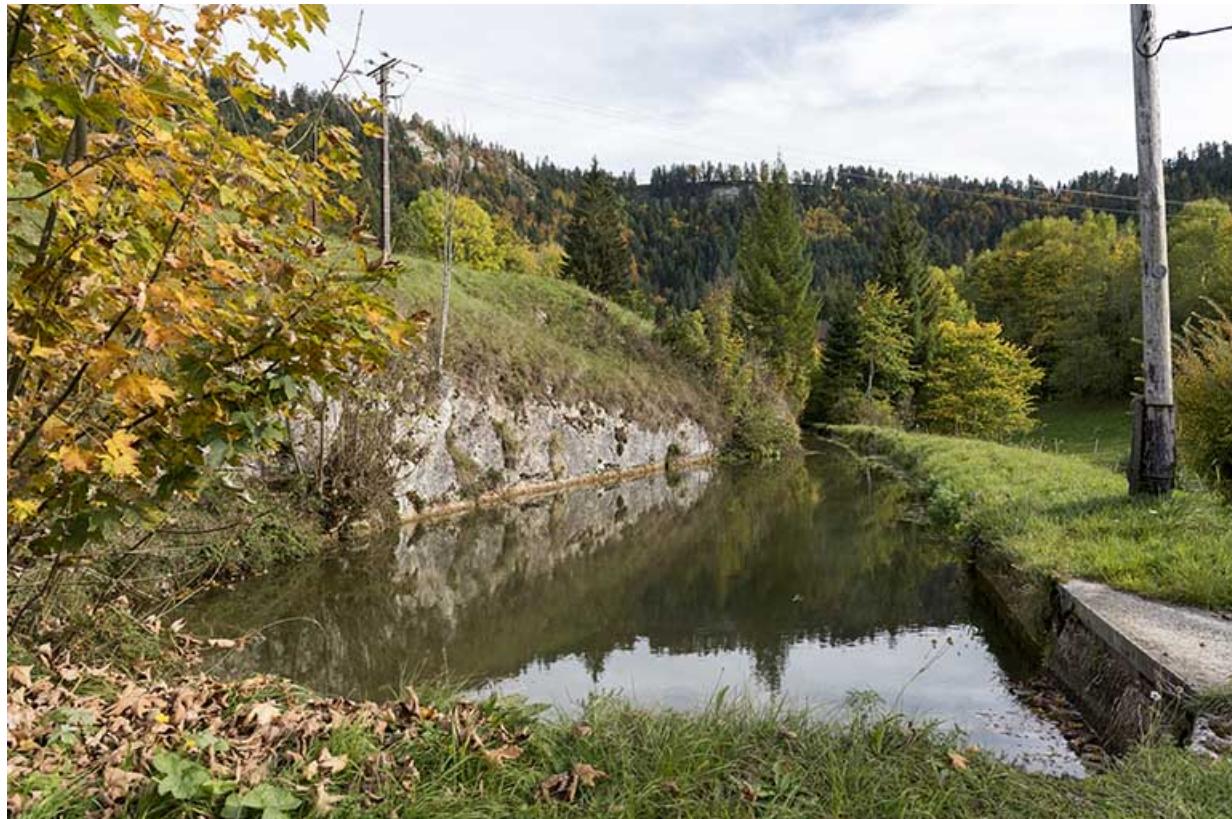
Bassin de retenue.
