USINE D'HORLOGERIE (USINE DE BOÎTES DE MONTRE) DE LA SOCIÉTÉ GÉNÉRALE DES MONTEURS DE BOÎTES D'OR

Bourgogne-Franche-Comté, Doubs
Besançon
21 rue Gambetta

Dossier IA25001708 réalisé en
2017
Auteur(s) : Raphaël Favereaux

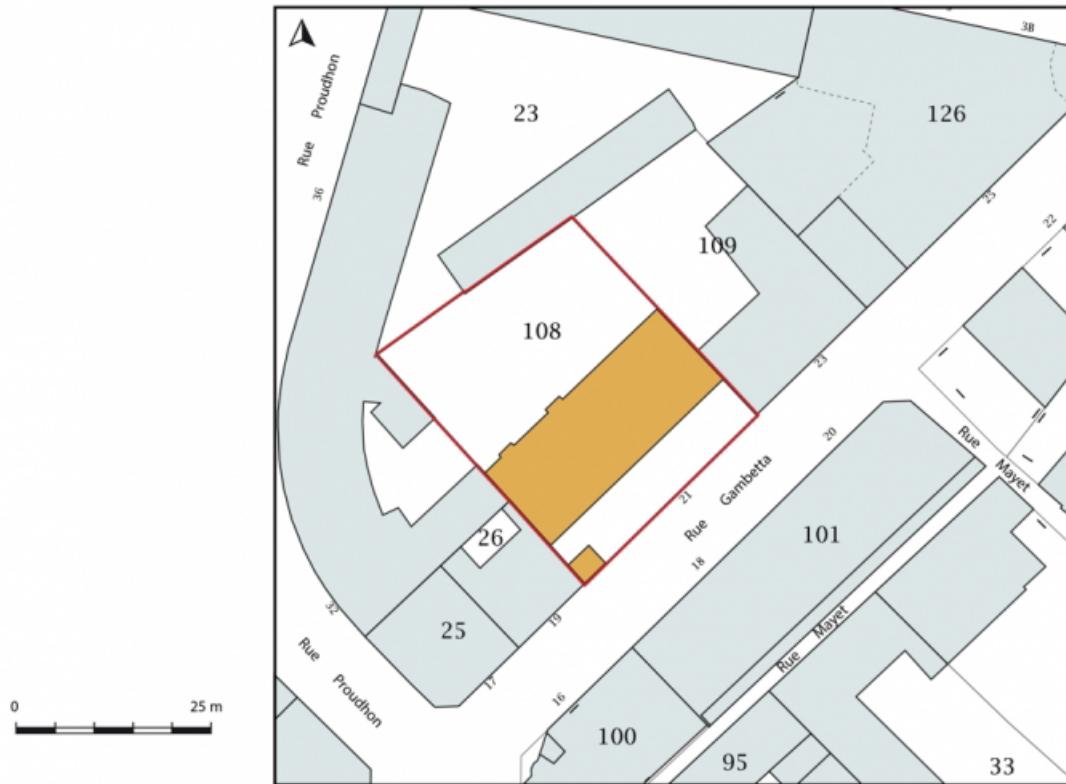
N° de l'illustration : 20192501065NUDA

Plan-masse et de situation. Extrait du plan cadastral, 2019.

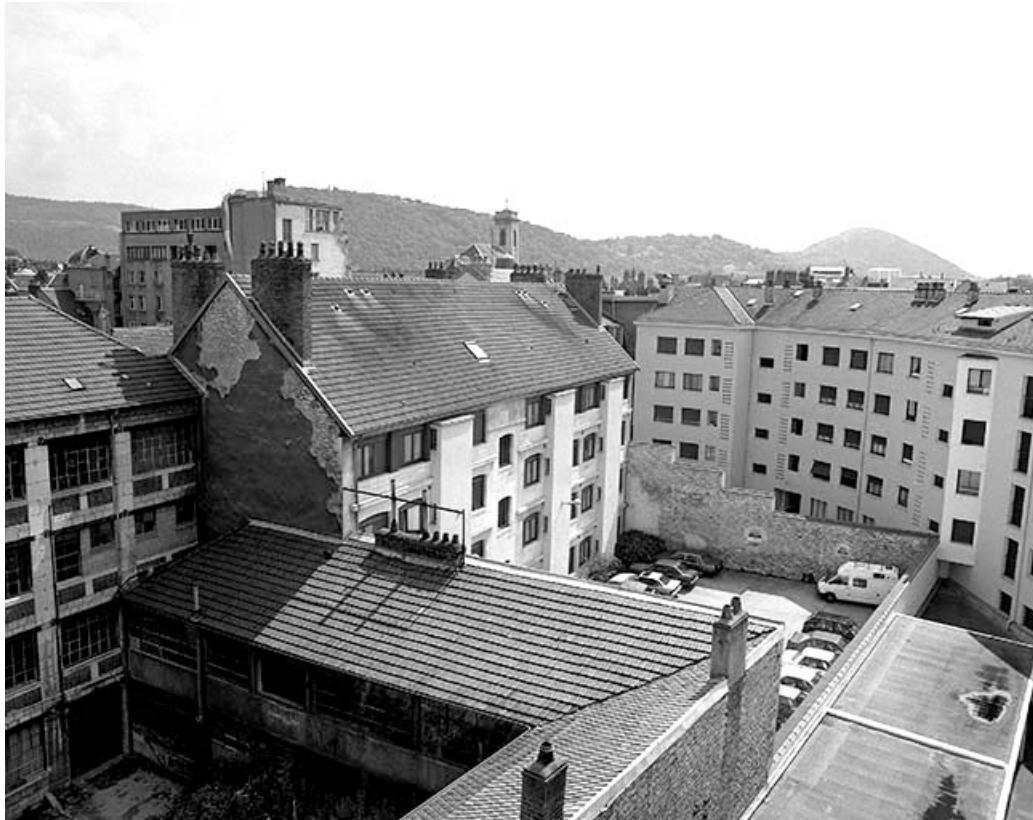
N° de l'illustration : 19962500137X

Façade postérieure et cour : de trois quarts gauche.

Construit en retrait par rapport à la rue, l'atelier de fabrication comprend trois étages carrés ajourés de larges baies couvertes en arc segmentaire. Il est bâti en pierre de taille et couvert d'un toit à longs pans en tuile mécanique.

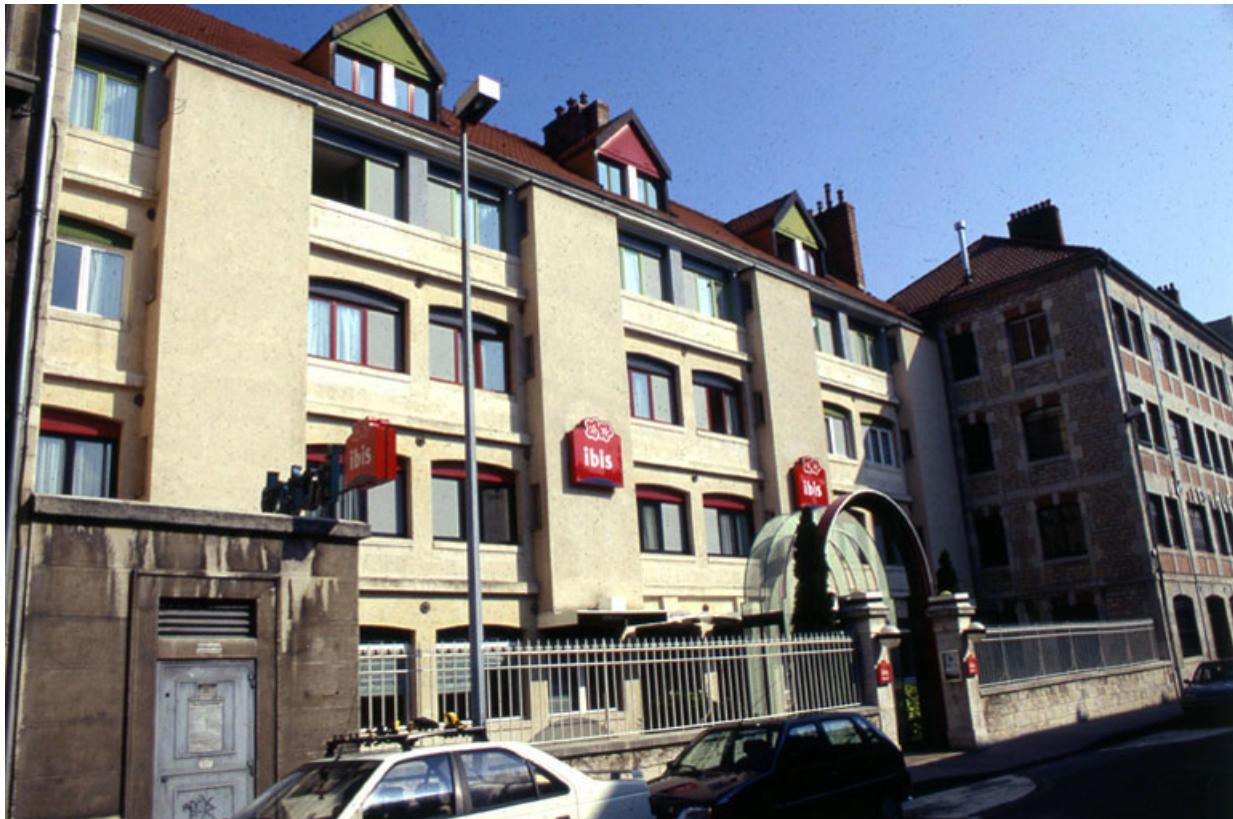
N° de l'illustration : 19962500141ZA

Façade antérieure : de trois quarts gauche.

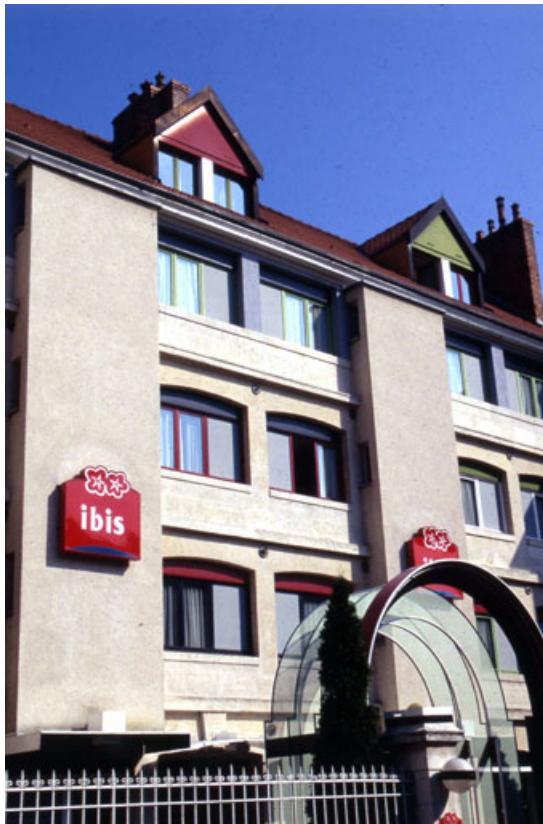
N° de l'illustration : 19962500139ZA

Façade antérieure : détail de la partie centrale.

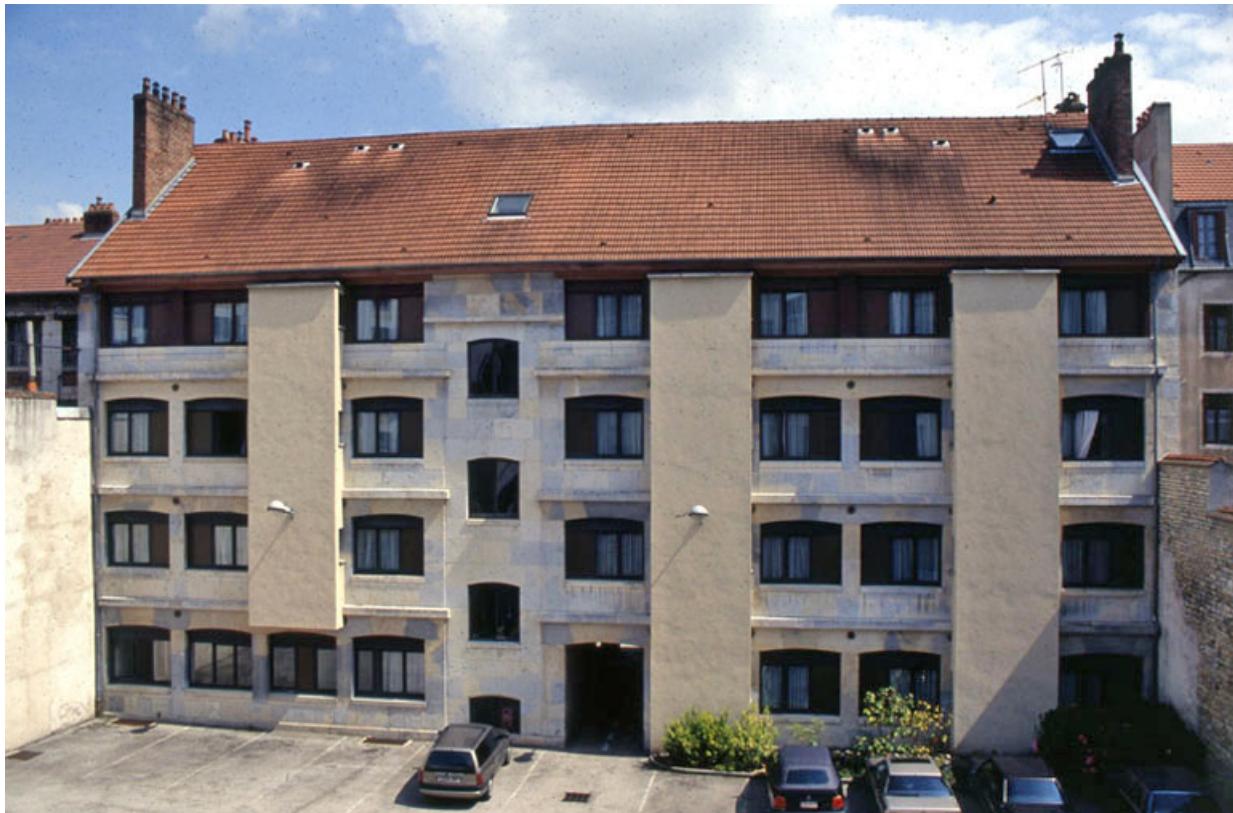
N° de l'illustration : 19962500136ZA

Façade postérieure.

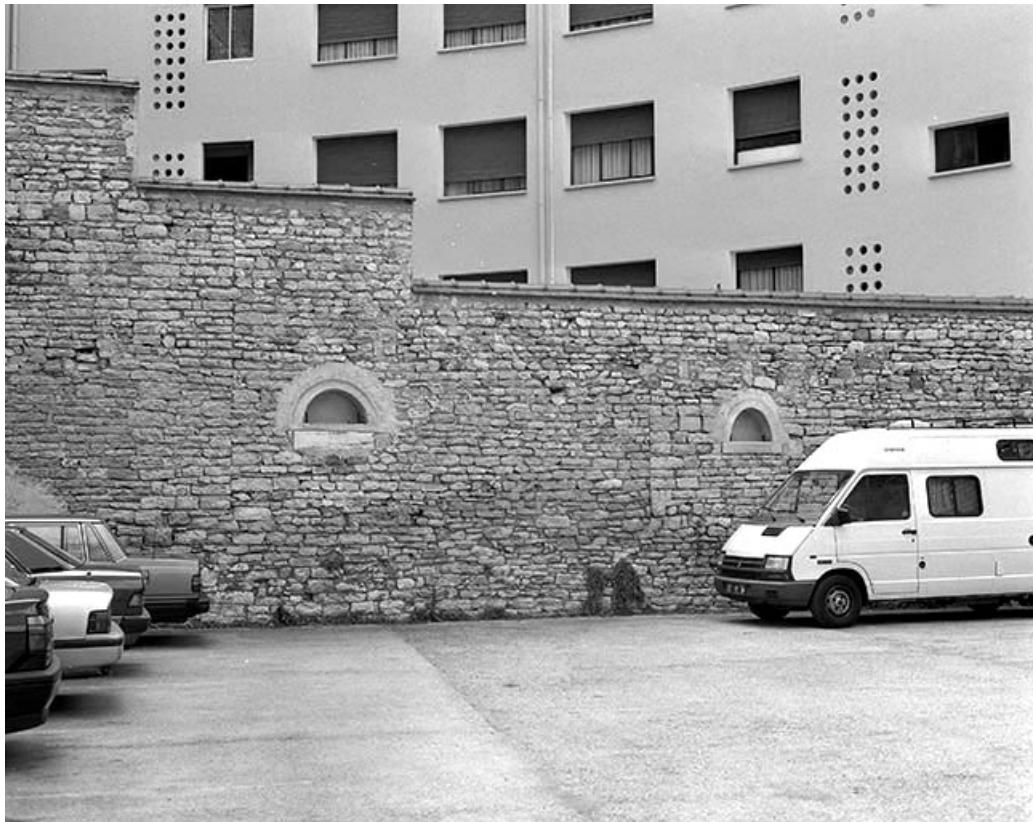
N° de l'illustration : 19962500133X

Cour : détail du mur de clôture droit.

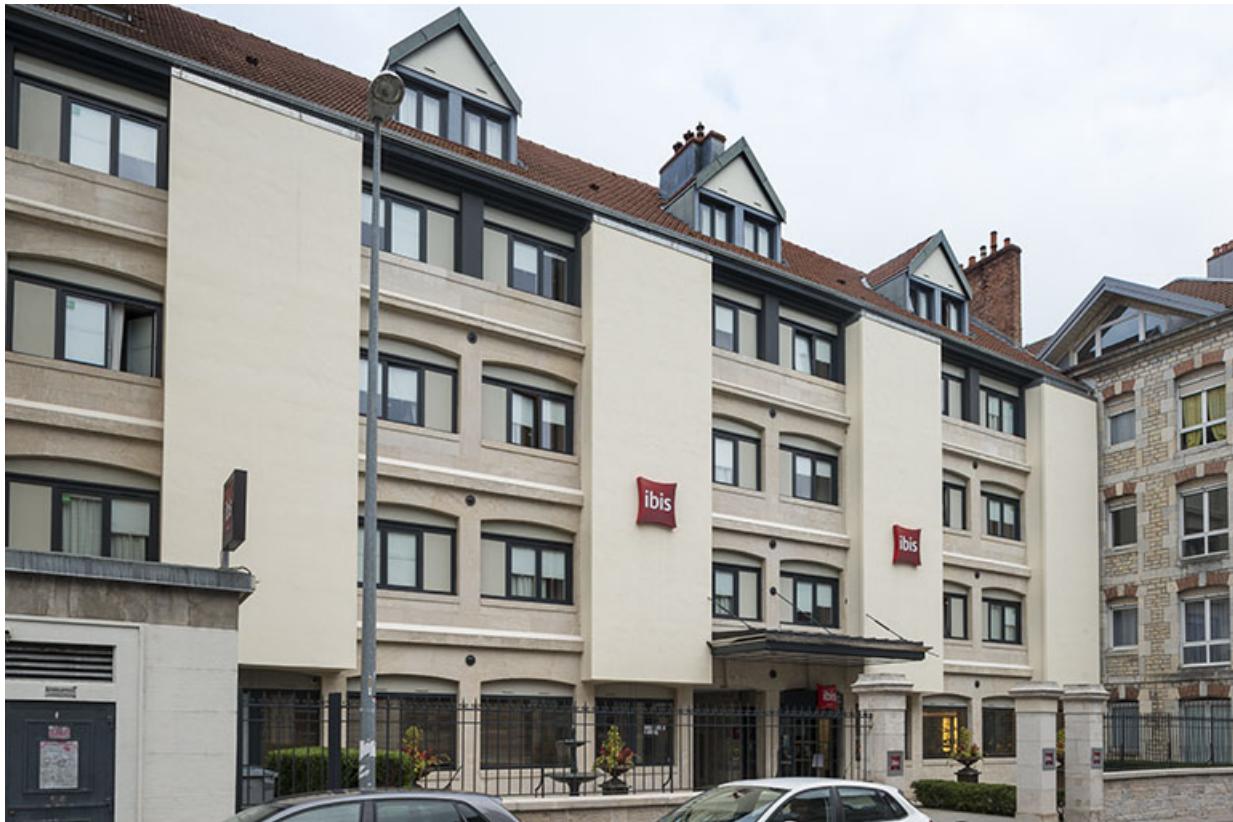
N° de l'illustration : 20172501341NUC4A

Façade antérieure vue de trois quarts gauche.

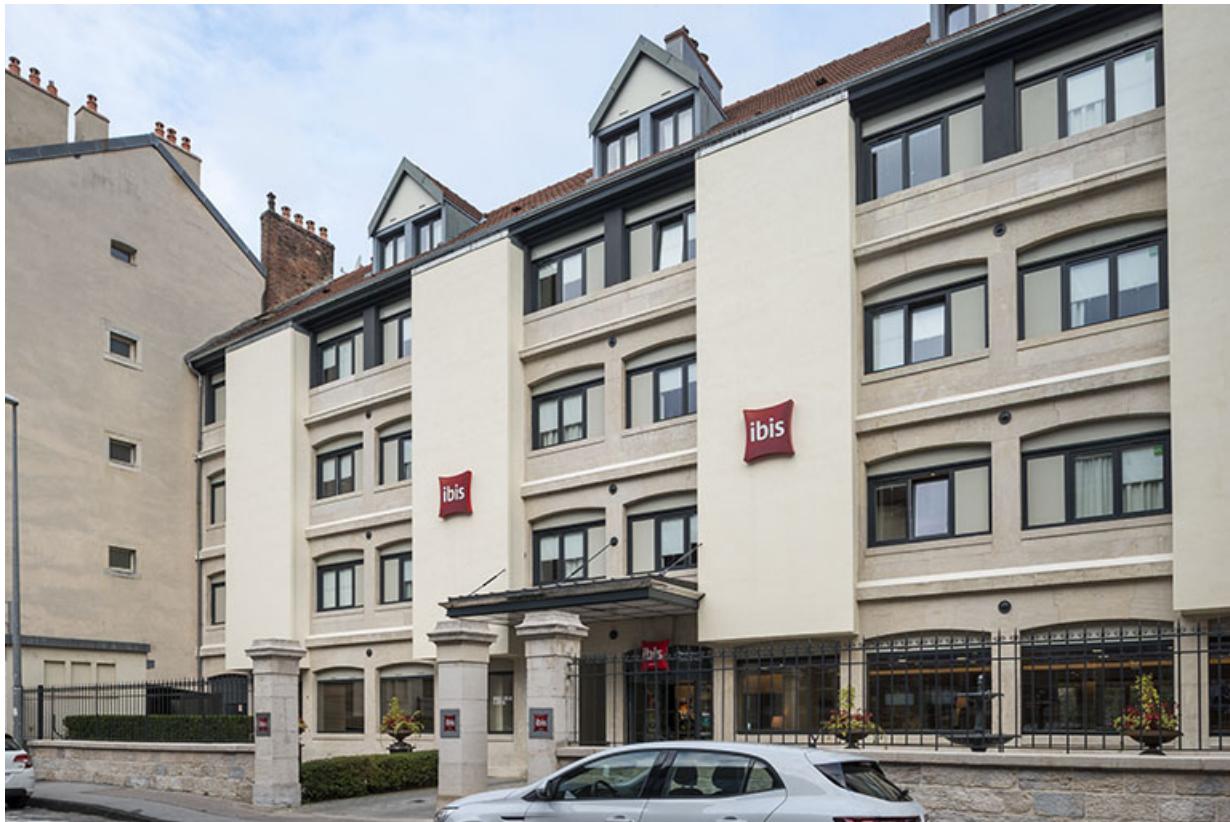
N° de l'illustration : 20172501342NUC4A

Façade antérieure vue de trois quarts droite.
