USINE D'HORLOGERIE SIDHOR

Bourgogne-Franche-Comté, Doubs
Besançon
23 rue de la Mouillère

Dossier IA25001737 réalisé en
2017
Auteur(s) : Raphaël Favereaux

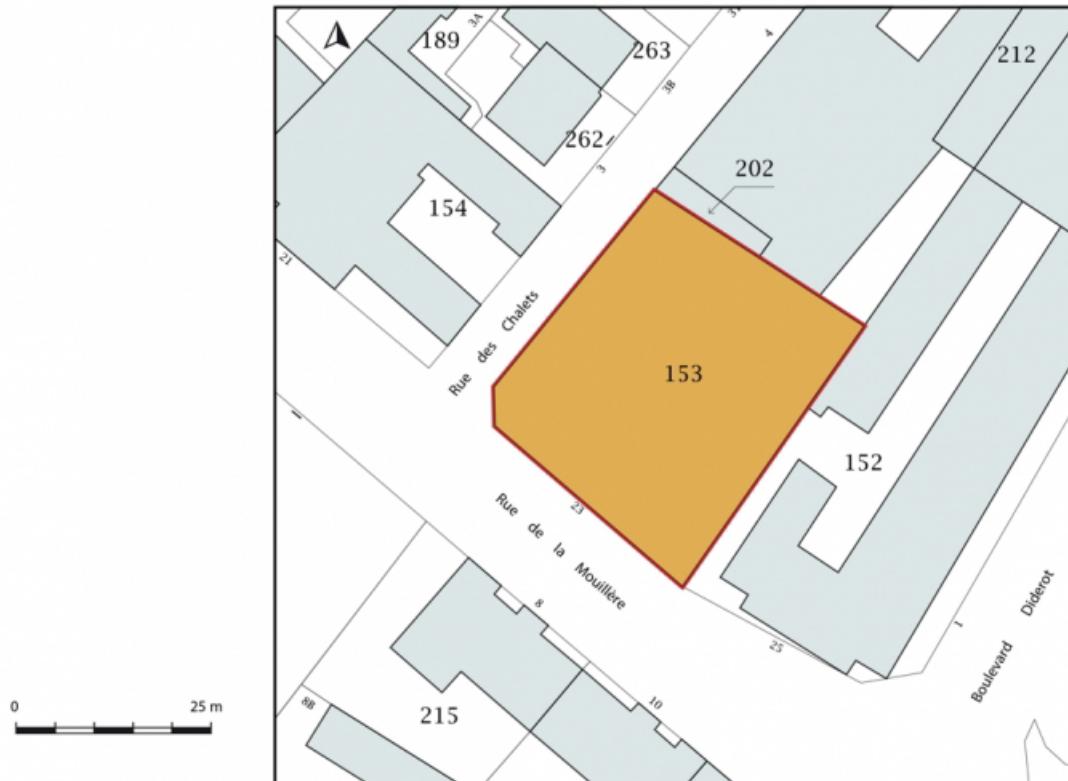
N° de l'illustration : 20192501084NUDA

Plan-masse et de situation. Extrait du plan cadastral, 2019.

Construit à l'intersection des rues des Chalets et de la Mouillère, l'immeuble dessine un plan en forme de croix de Saint-André, dont les branches sont terminées en pointes. L'élévation comprend un rez-de-chaussée, quatre étages carrés et un étage de comble (vraisemblablement aménagé au moment de l'aménagement des appartements). Chaque niveau est marqué par une allège en béton et des fenêtres en bandeaux, à l'origine traitées en verre Thermolux. La couverture est formée de quatre toits à longs pans en tuile mécanique. Le vestibule de forme octogonale est ajouré par un lanterneau à deux niveaux. Il ouvre sur un escalier à double révolution, enserrant un ascenseur dans son noyau, qui dessert les quatre étages. Sur la façade sud figure l'inscription Société d'Investissement pour le Développement de l'Industrie Horlogère, surmonté du sigle SIDHOR, et d'une statue en béton figurant un aigle aux ailes déployées entre les deux colonnes (armoiries de Besançon) reposant sur un

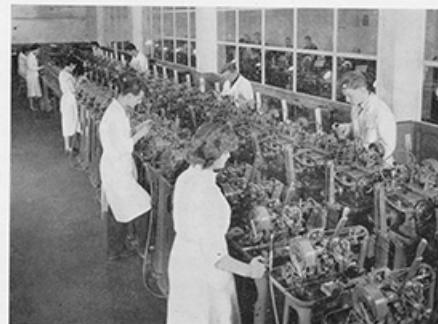
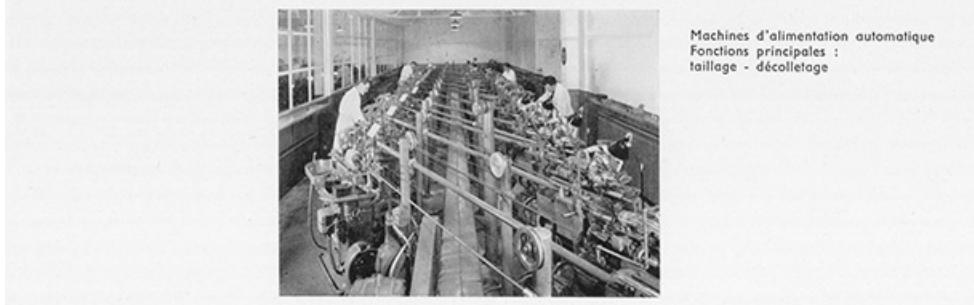
N° de l'illustration : 20182500226NUC2A

Machines d'alimentation automatique
Fonctions principales :
taillage - décolletage

Vues extérieure et intérieures de la société des Pignons Français, photogr., s.d. [vers 1954].
25, Besançon, 23 rue de la Mouillère

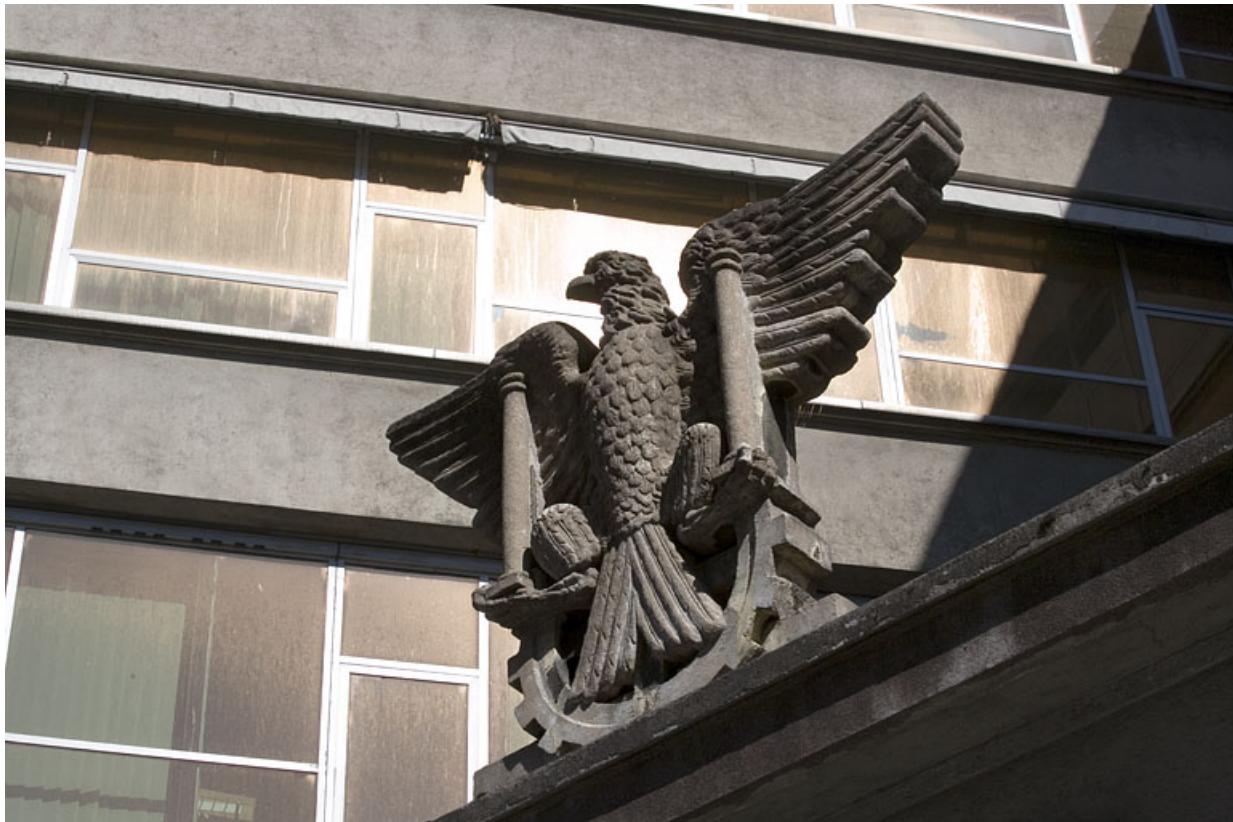
N° de l'illustration : 20062500599NUCA

Détail du fronton : aigle.

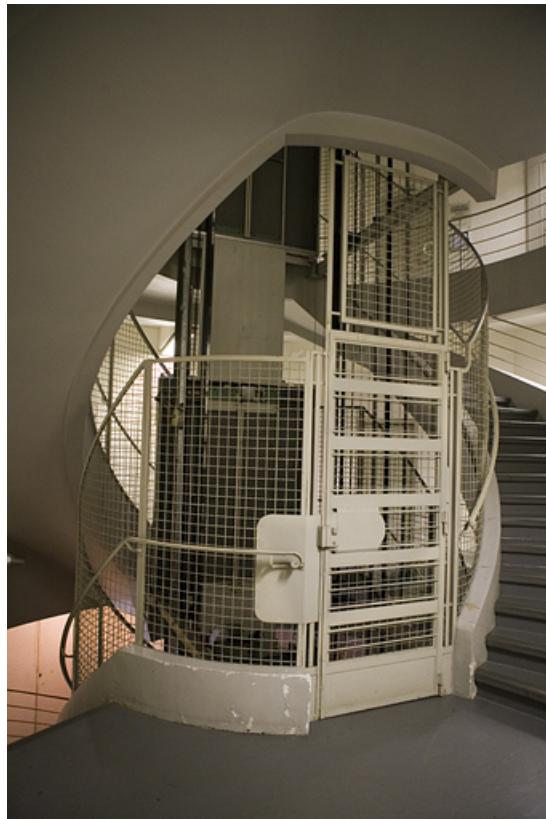
N° de l'illustration : 20062500604NUCA

Ascenseur et escalier.

Escaliers : escalier hors-œuvre, escalier à double révolution, en maçonnerie

Autres organes de circulations : ascenseur

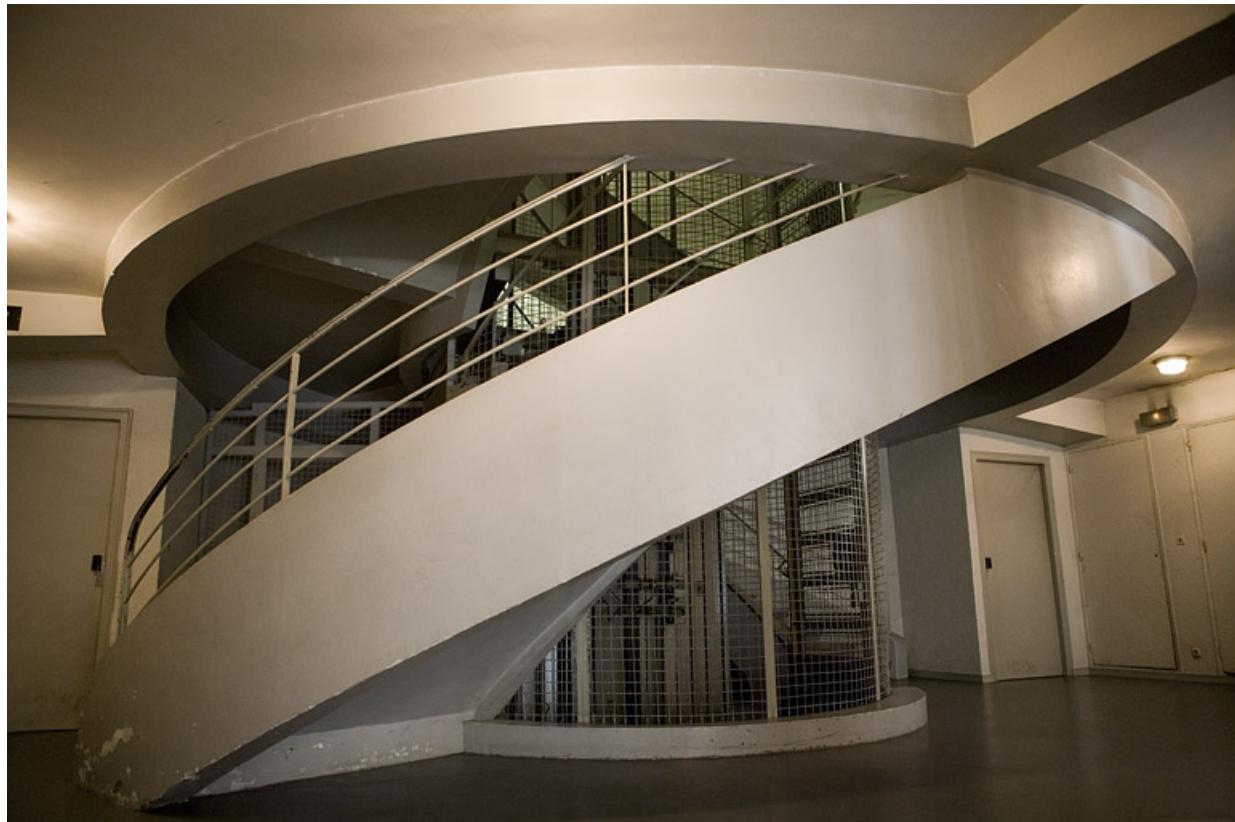
N° de l'illustration : 20062500600NUCA

Escalier à double vis.

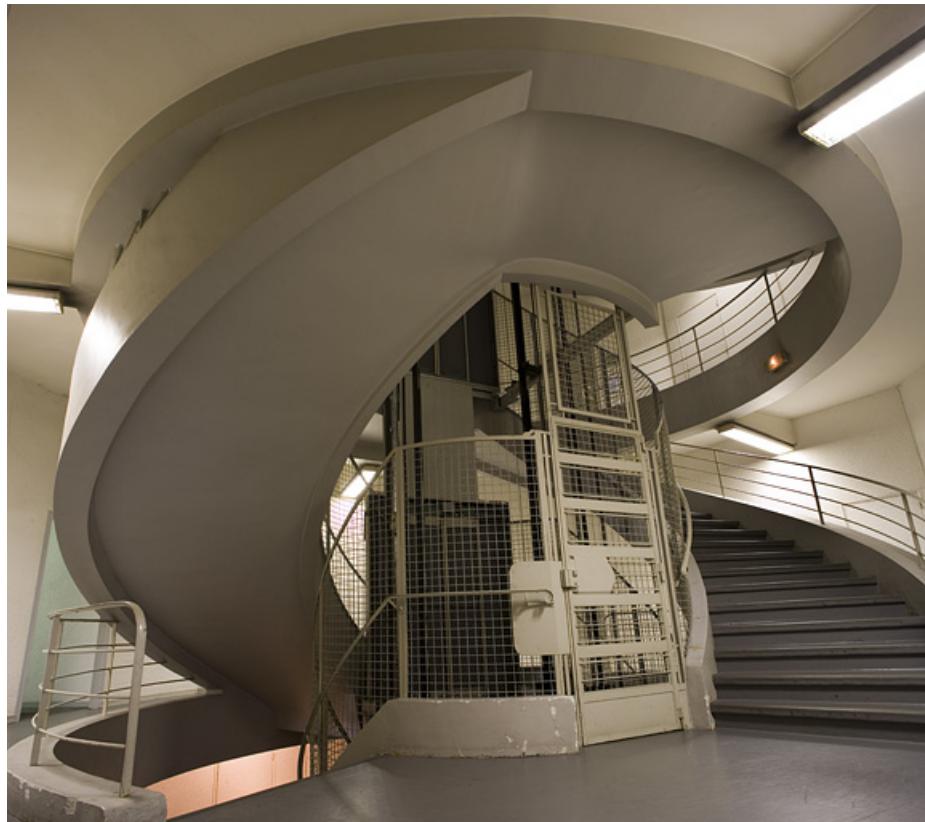
N° de l'illustration : 20062500611NUCA

Escalier à double vis.

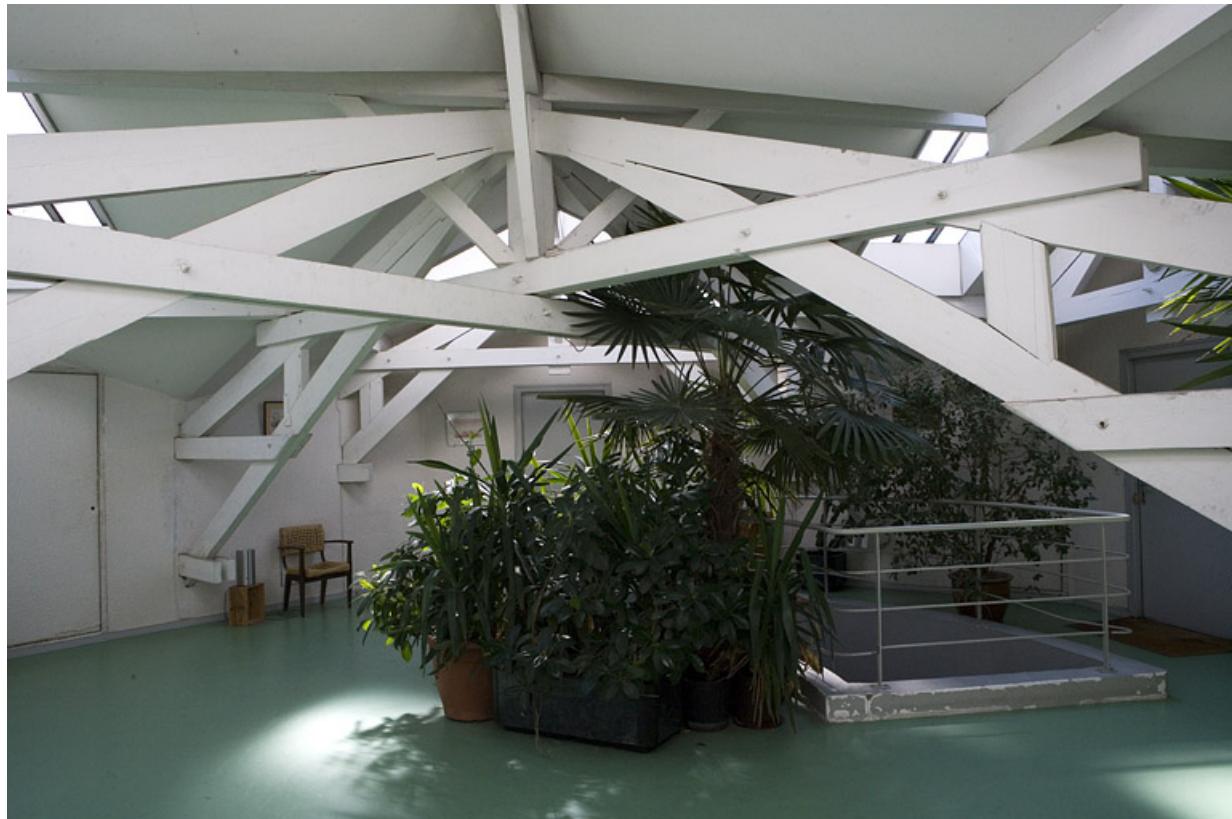
N° de l'illustration : 20062500607NUCA

Charpente du hall.

Couvrement : charpente en bois apparente

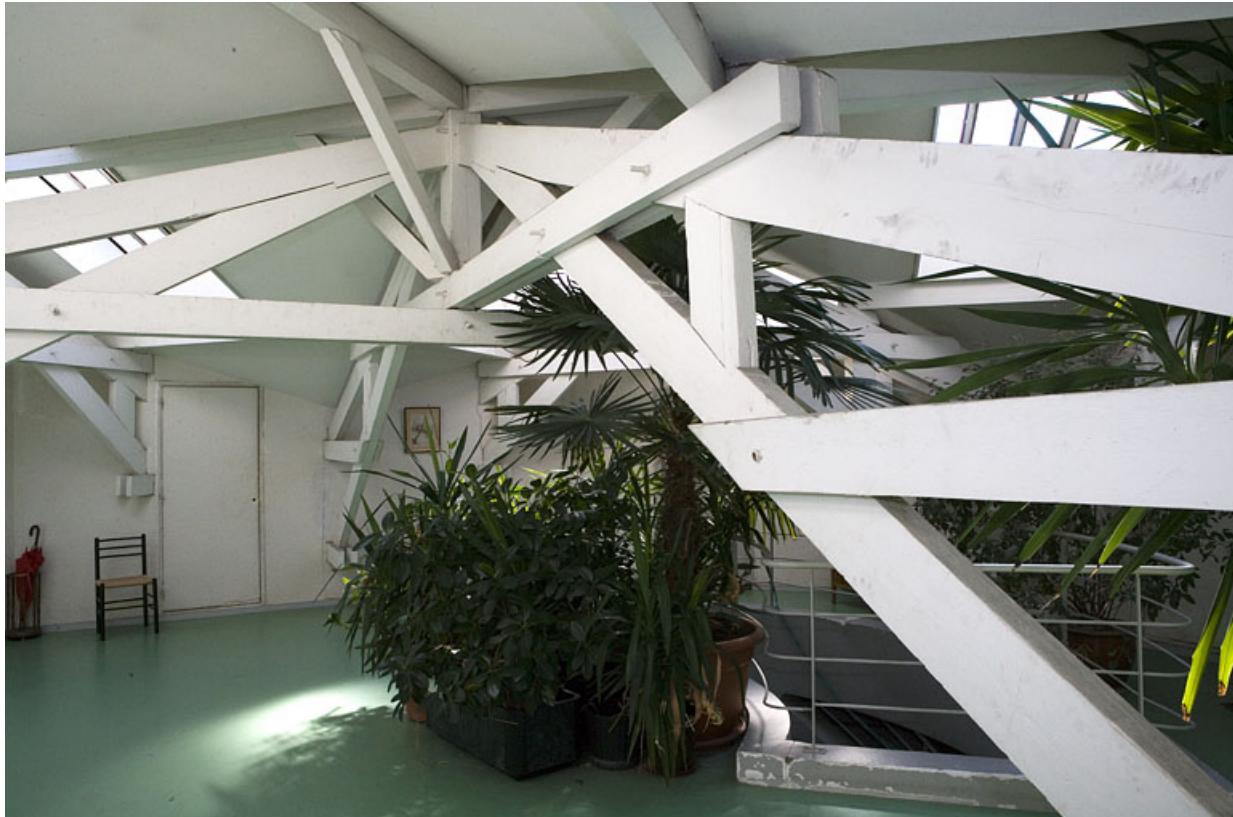
N° de l'illustration : 20062500608NUCA

Charpente du hall.
