USINE D'HORLOGERIE LÉON HATOT

Bourgogne-Franche-Comté, Doubs
 Besançon
 13 rue de la Rotonde

Dossier IA25001845 réalisé en
 2018

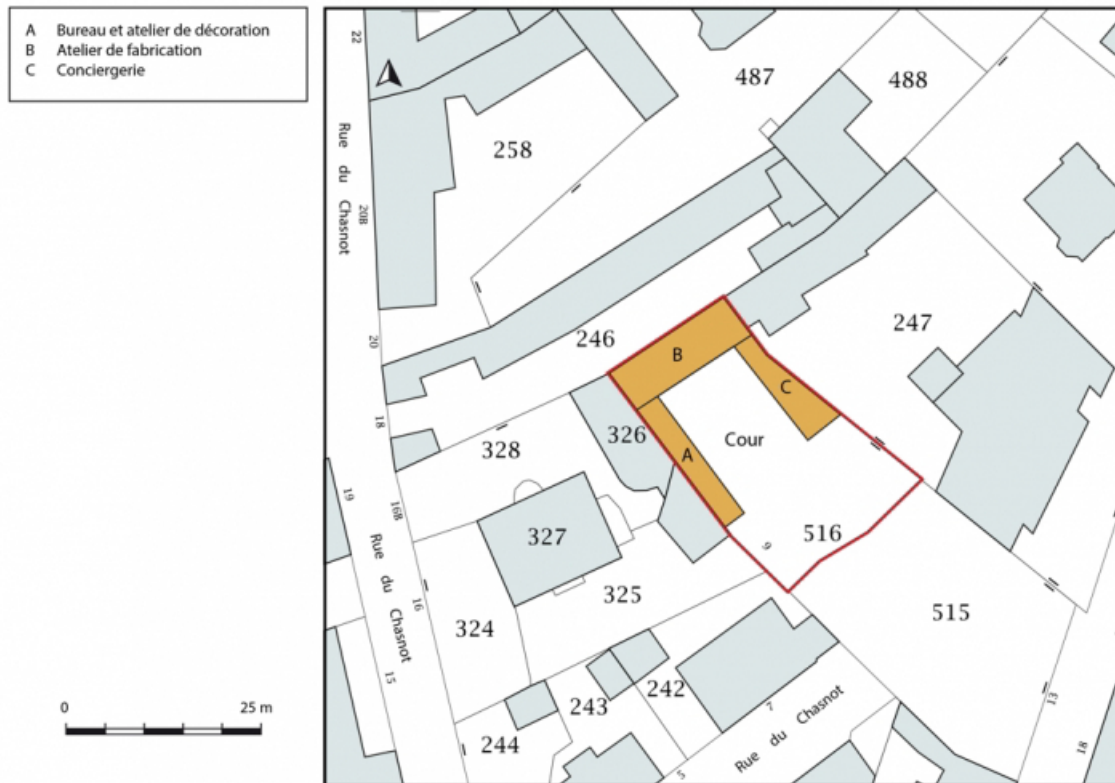
Plan-masse et de situation. Extrait du plan cadastral, 2019.

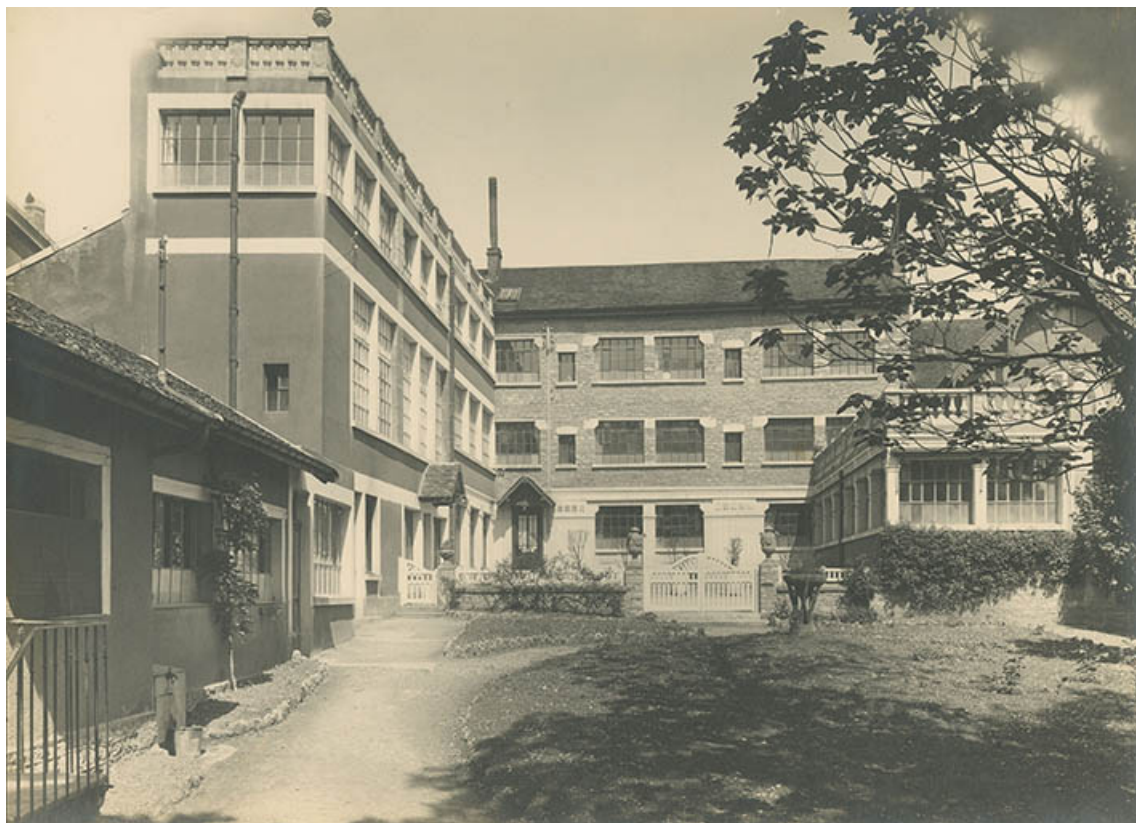
Vue d'ensemble des ateliers, 1933.

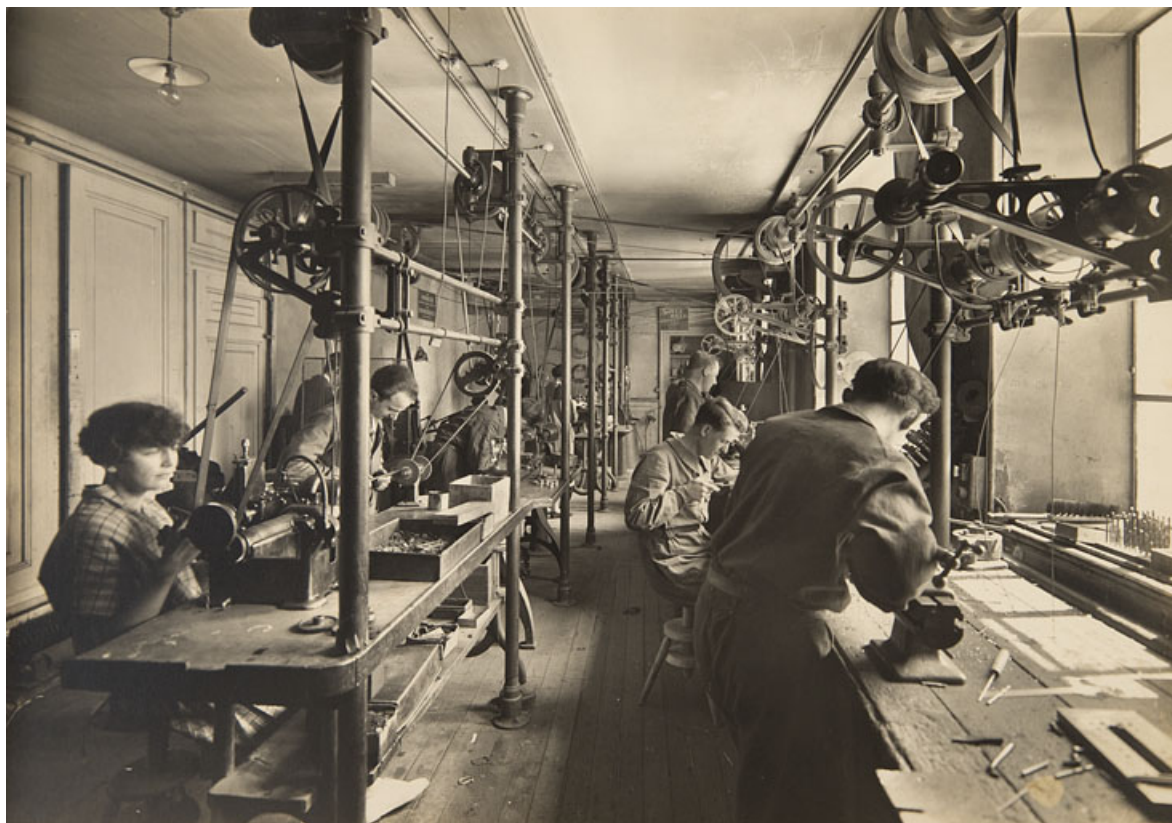
Un des ateliers de mécanique pour la fabrication de l'outillage, 1933.

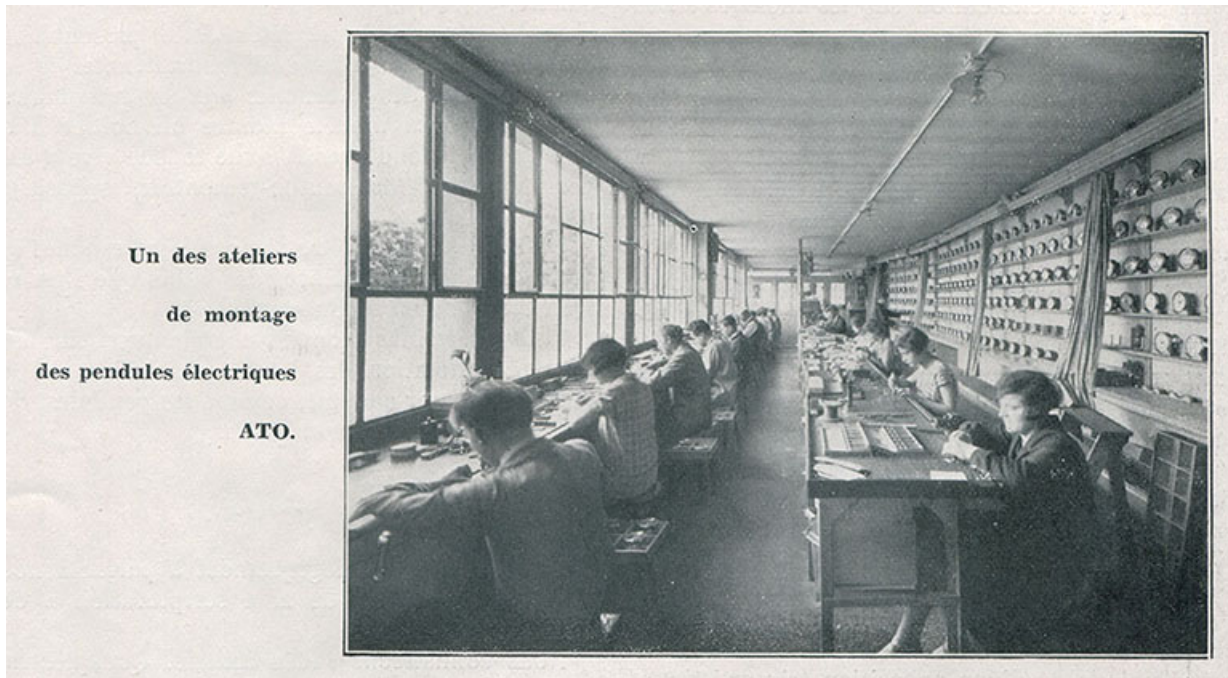
Un des ateliers de montage des pendules électriques Ato, 1933.

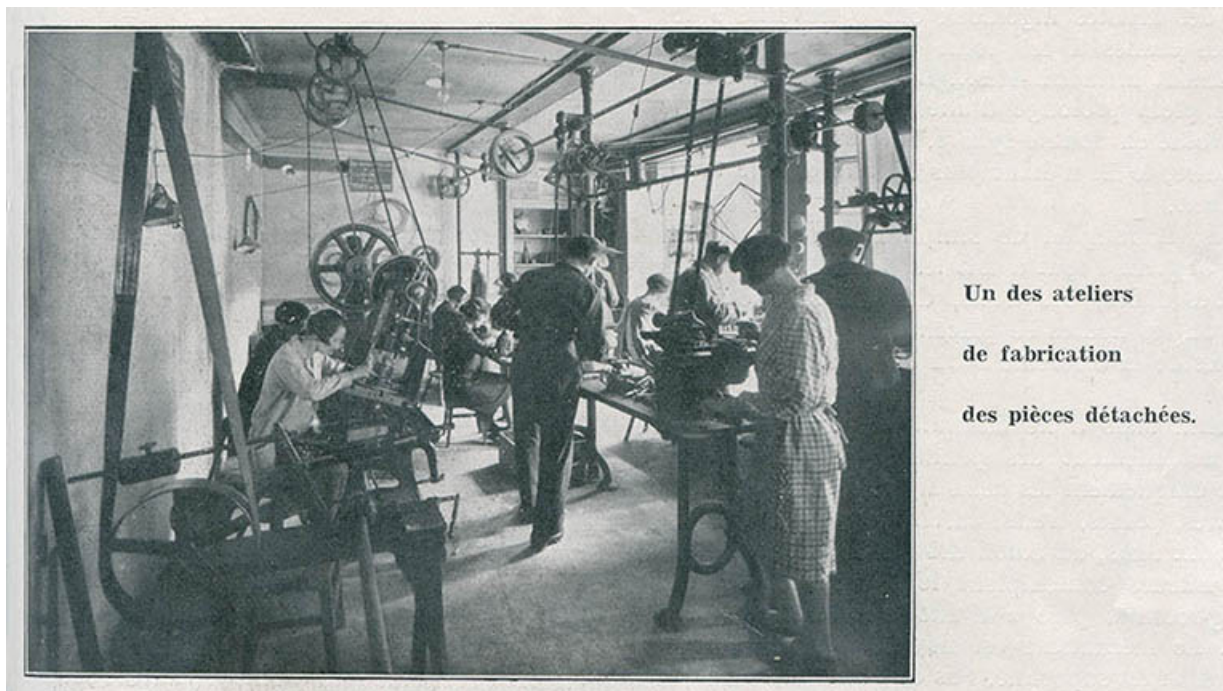
Un des ateliers de fabrication des pièces détachées, 1933.

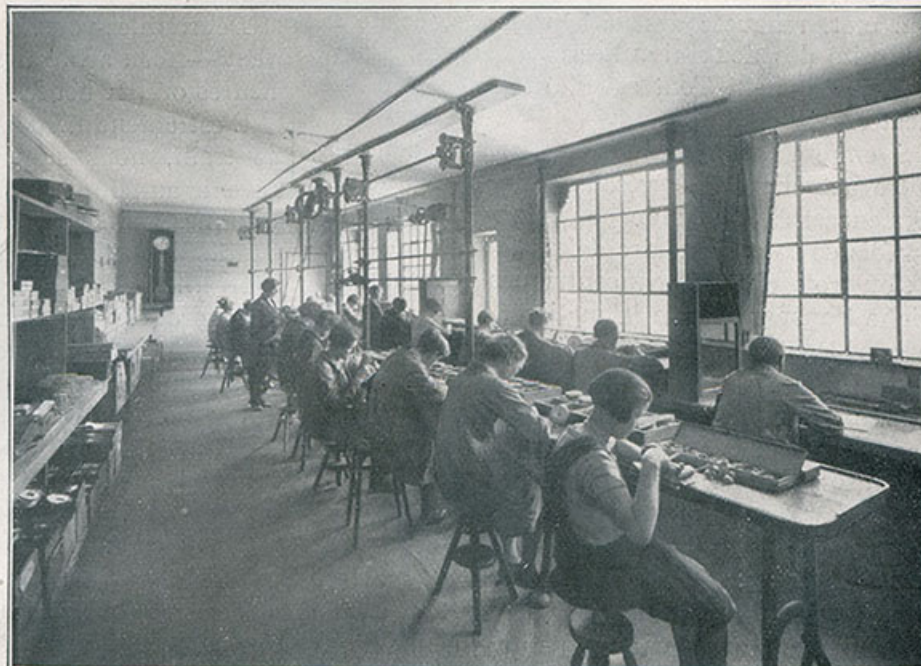
Un des ateliers de montage et de vérification, 1933.

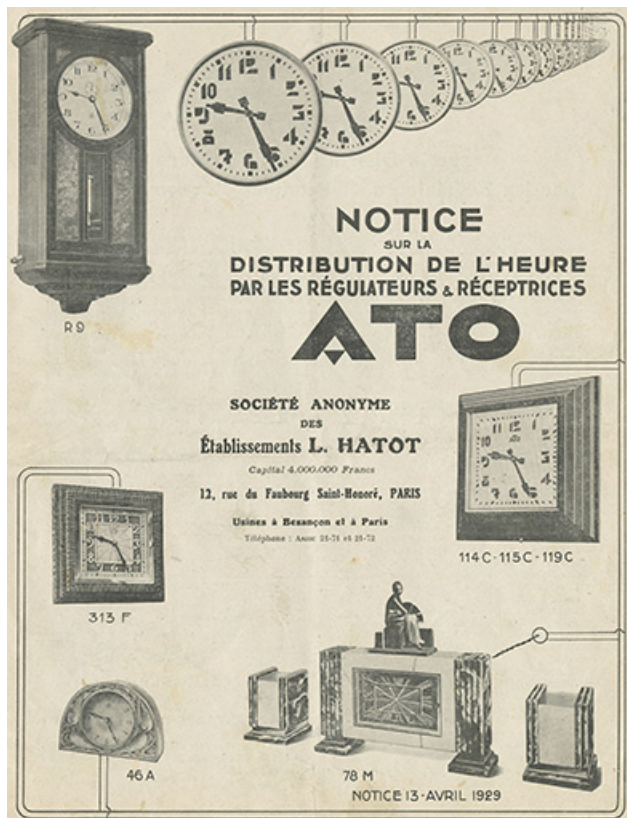
Notice de régulateurs et réceptrices ATO, 1929.

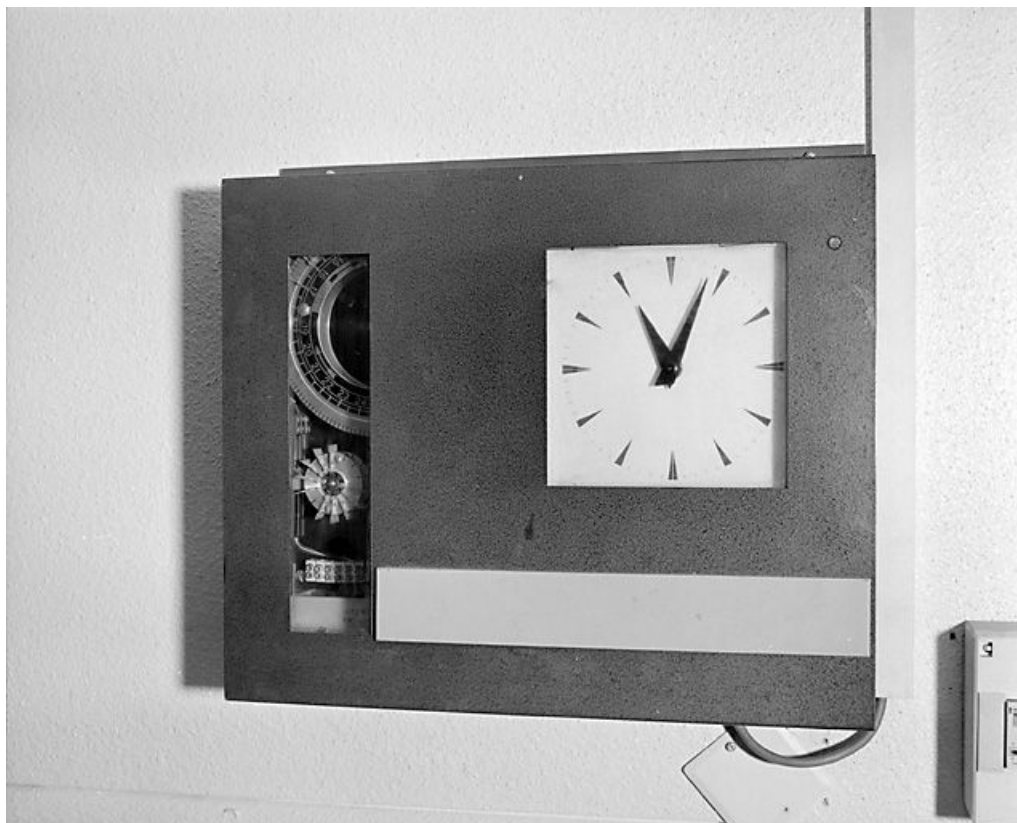
Horloge mère.

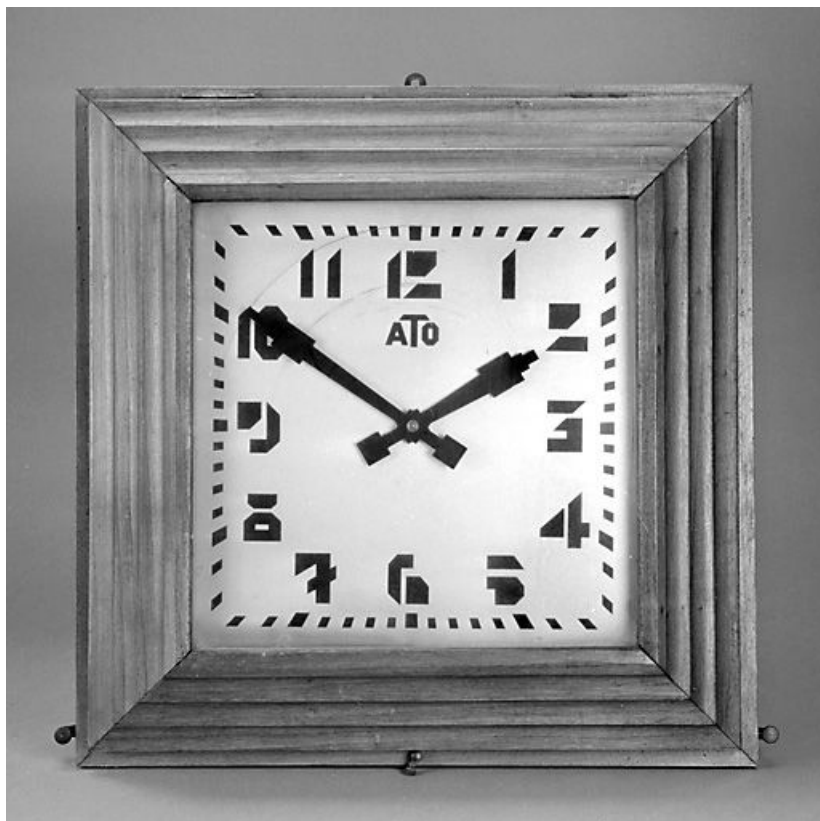
Horloge secondaire.

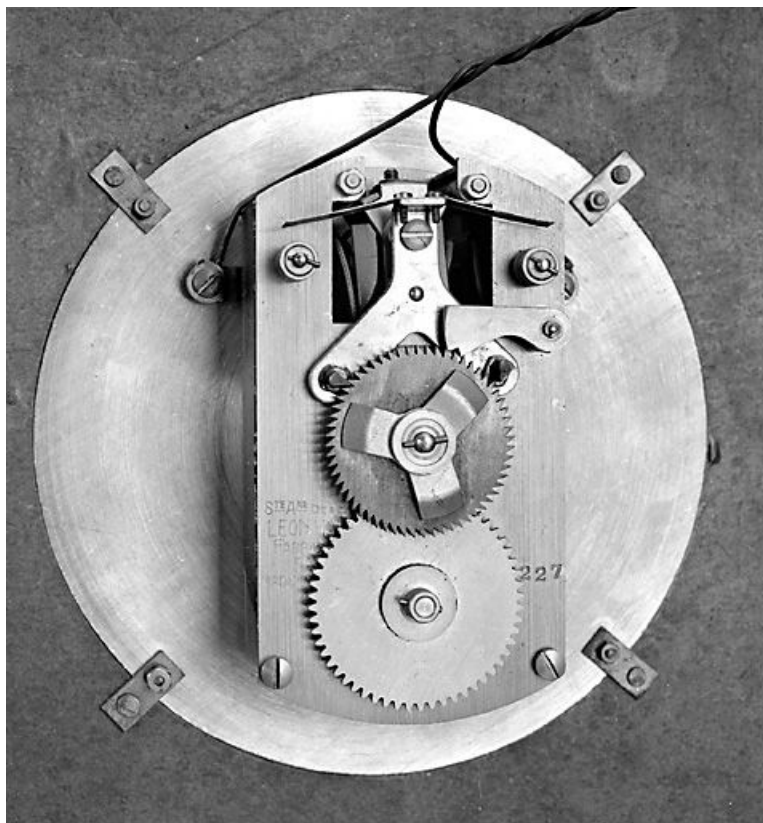
Horloge secondaire : système moteur.

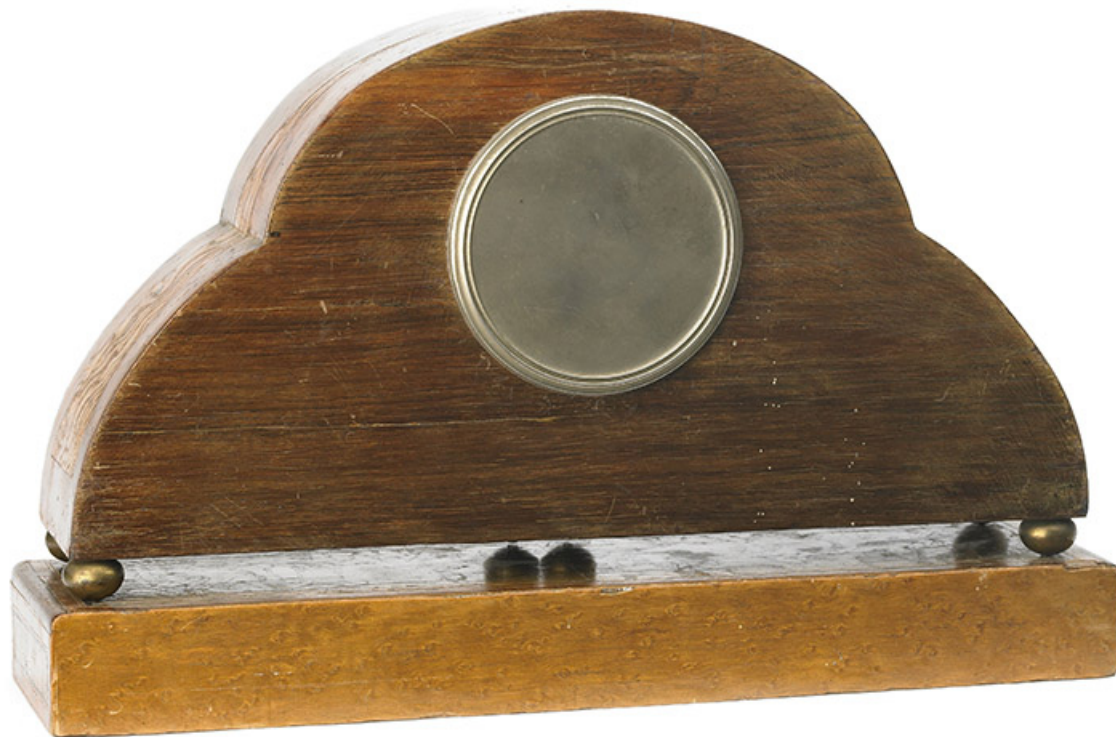
Pendule ATO (face arrière), 2e quart 20e siècle. (Collection musée du Temps, Besançon).
25, Besançon, 13 rue de la Rotonde
