USINE D'HORLOGERIE LÉON HATOT

Bourgogne-Franche-Comté, Doubs
Besançon
13 rue de la Rotonde

Dossier IA25001845 réalisé en
2018

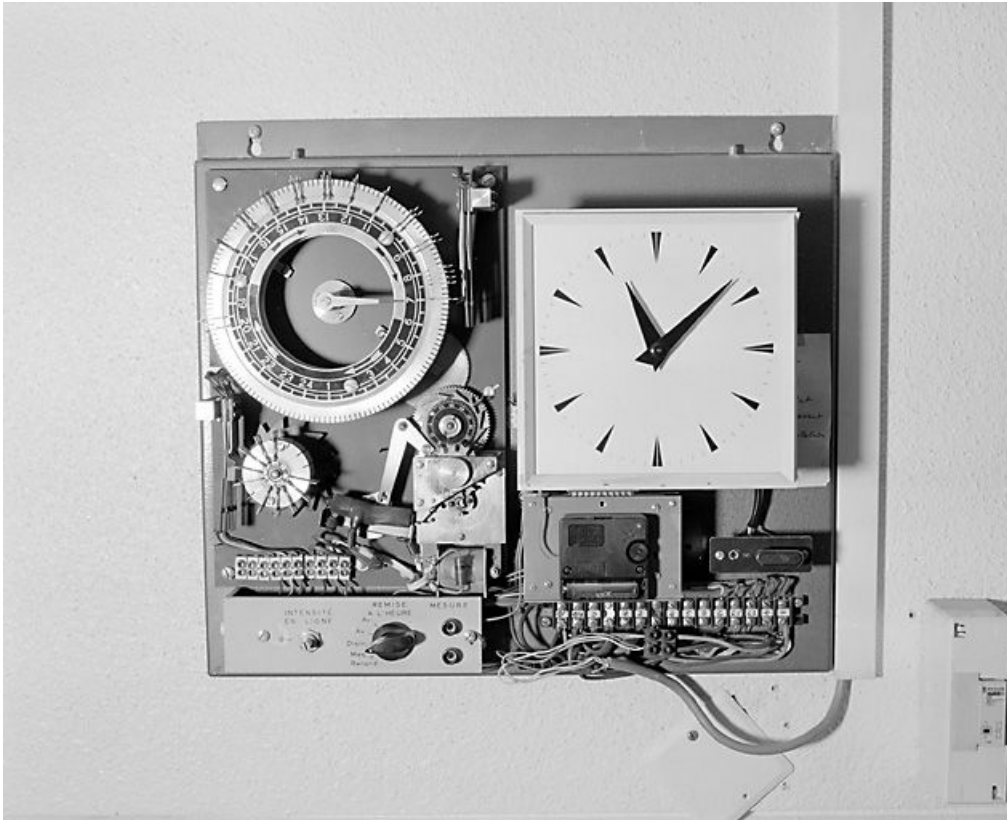
N° de l'illustration : 20023900149X

Horloge mère : modules sonnerie et garde-temps.
