FROMAGERIE DITE FRUITIÈRE À COMTÉ DU RUSSEY

Bourgogne-Franche-Comté, Doubs
Le Russey
13 rue Leclerc

Dossier IA25001890 réalisé en
2018

Auteur(s) : Laurent Poupard

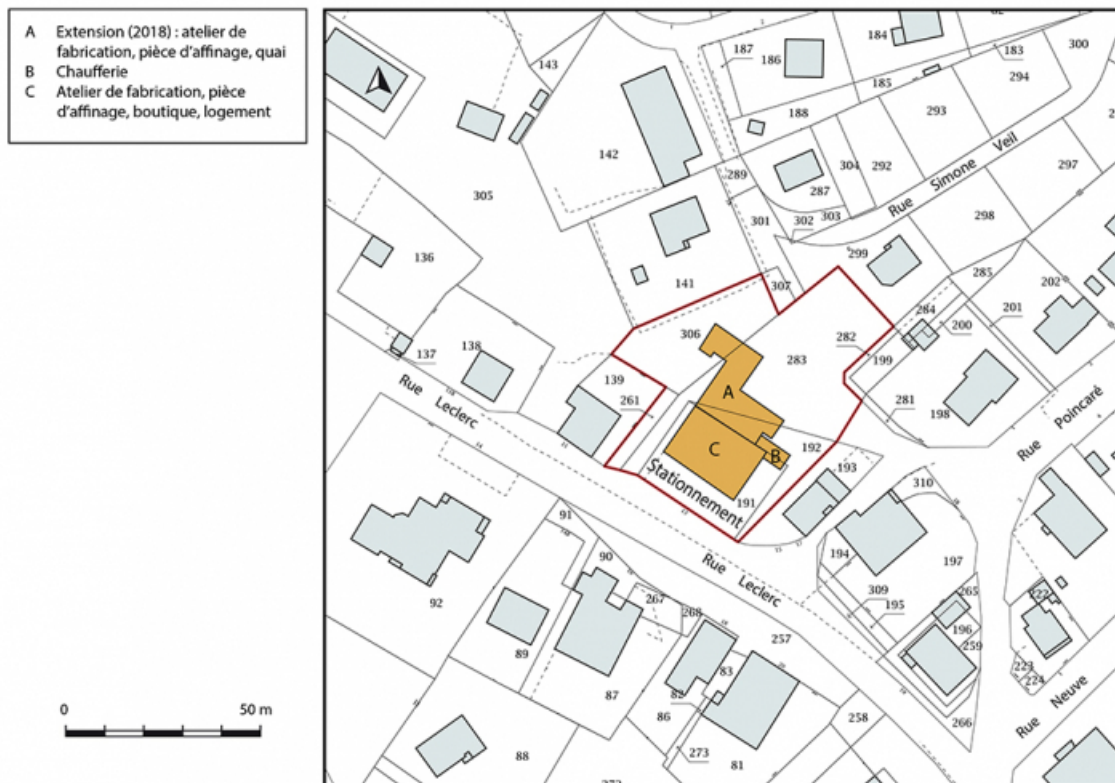
N° de l'illustration : 20202500263NUDA

Plan-masse et de situation. Extrait du plan cadastral, 2018, section AP.
25, Le Russey, 13 rue Leclerc

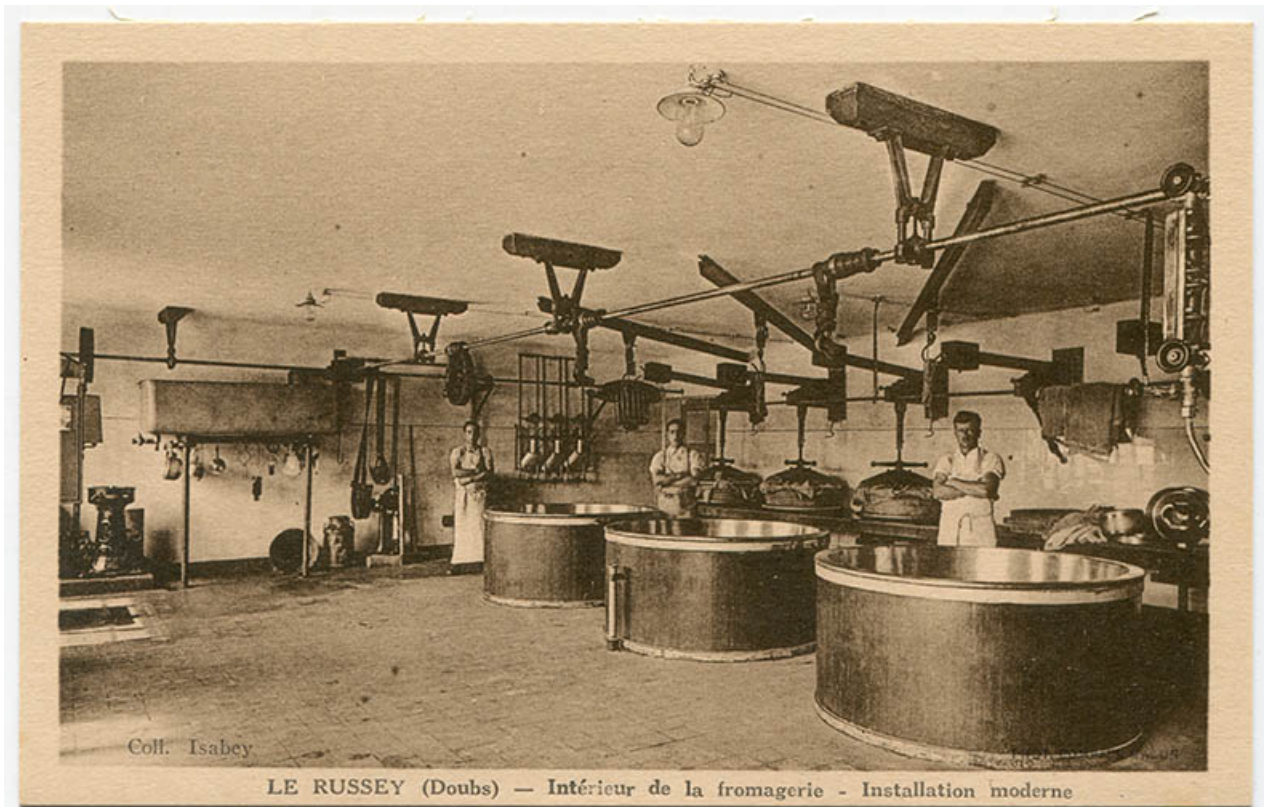
N° de l'illustration : 20182501500NUC4A

Le Russey (Doubs) - Intérieur de la fromagerie - Installation moderne [avec les trois fromagers, chacun derrière une cuve], 2e quart 20e siècle.

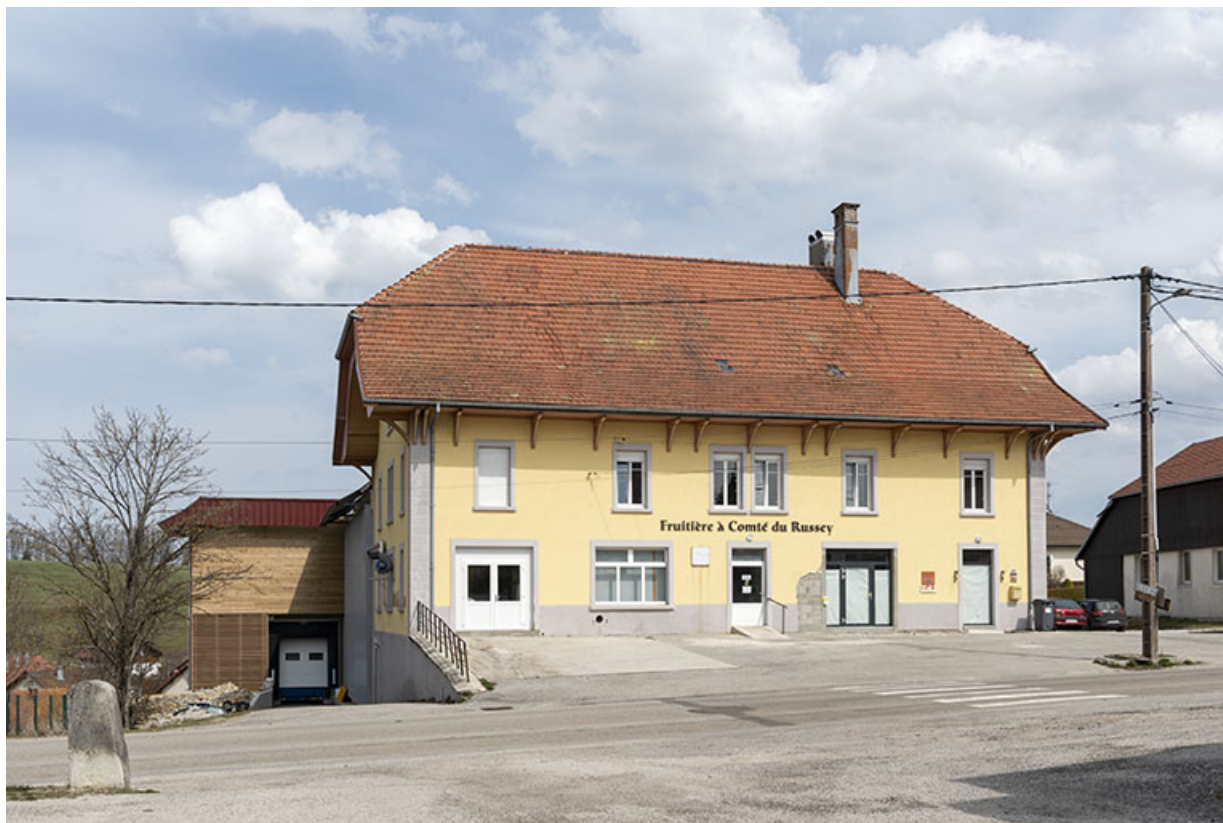
N° de l'illustration : 20192500461NUC4A

Façade antérieure, de trois quarts gauche.

Le bâtiment d'origine a des murs en moellons calcaires enduits et un toit à longs pans (à égout retroussé), demi-croupes et tuiles mécaniques. Il comporte un étage de soubassement, un rez-de-chaussée surélevé, un étage carré et un comble à surcroît, desservis par un escalier dans-oeuvre. Sur les murs latéraux, un essentage de planches partiel formant rang-pendu évoque les fermes de la région. La chaufferie est en parpaings de béton enduits avec toit à longs pans, pignons couverts et tuiles mécaniques. Les corps correspondant à l'extension de 2018 ont des murs en parpaings de béton ou alors en pan de fer avec panneaux sandwich isolants (mousse de polyuréthane et bardage métallique) ; des essentages de planches sont ponctuellement mis en oeuvre.

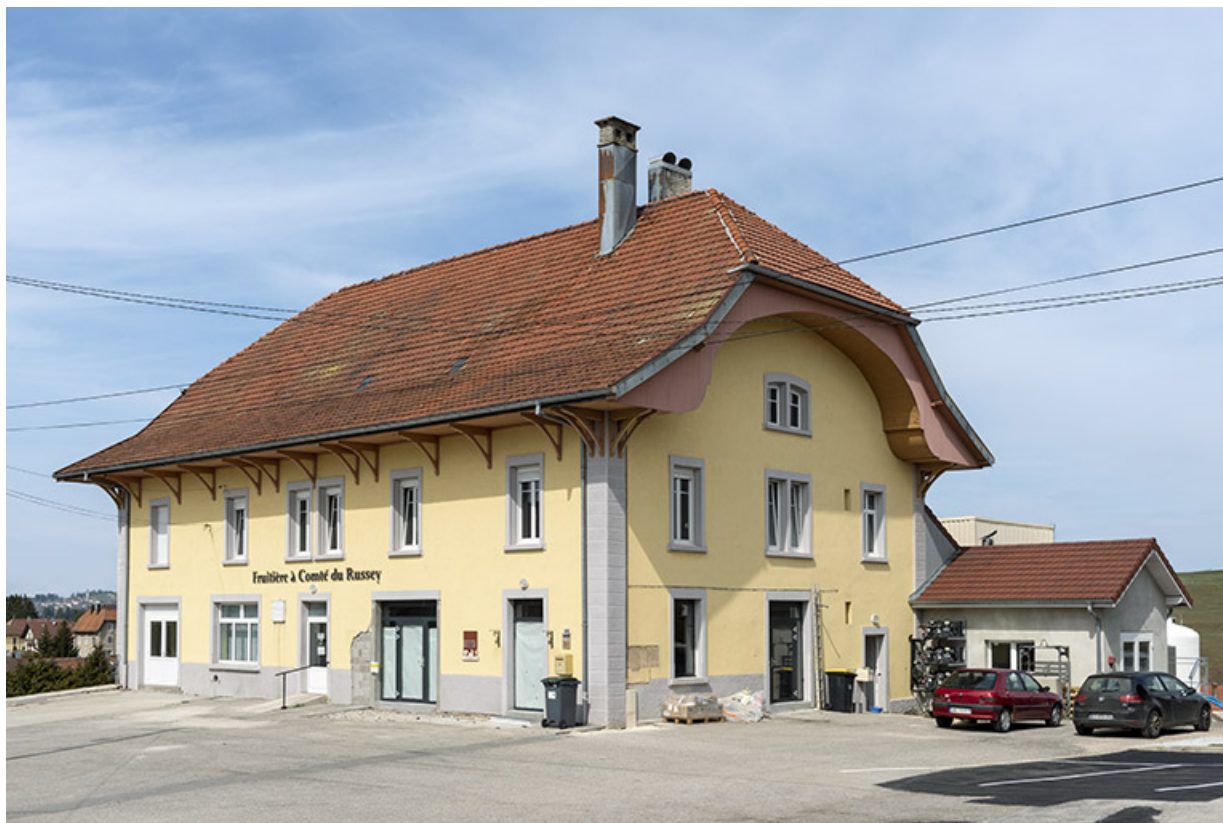
N° de l'illustration : 20192500462NUC4A

Façades antérieure et latérale droite.

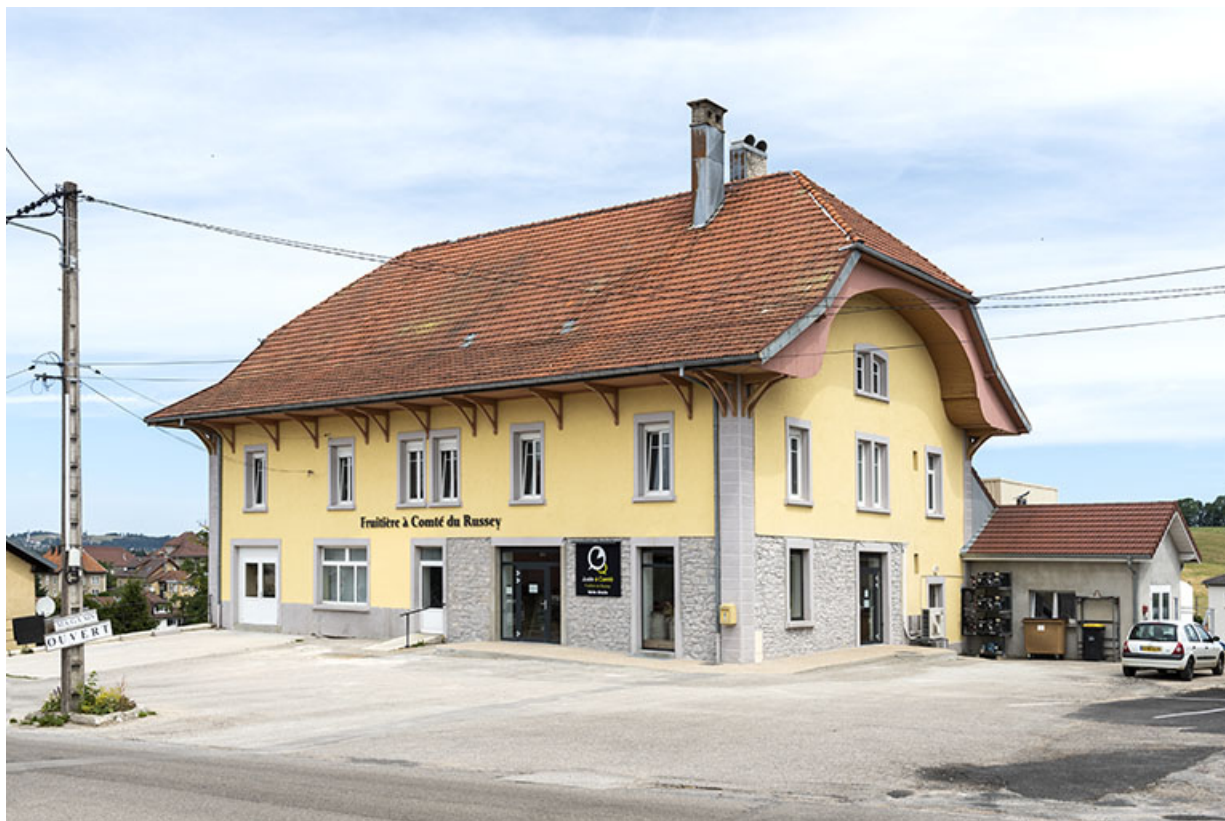
N° de l'illustration : 20192500720NUC4A

Façades antérieure et latérale droite (après rafraîchissement).

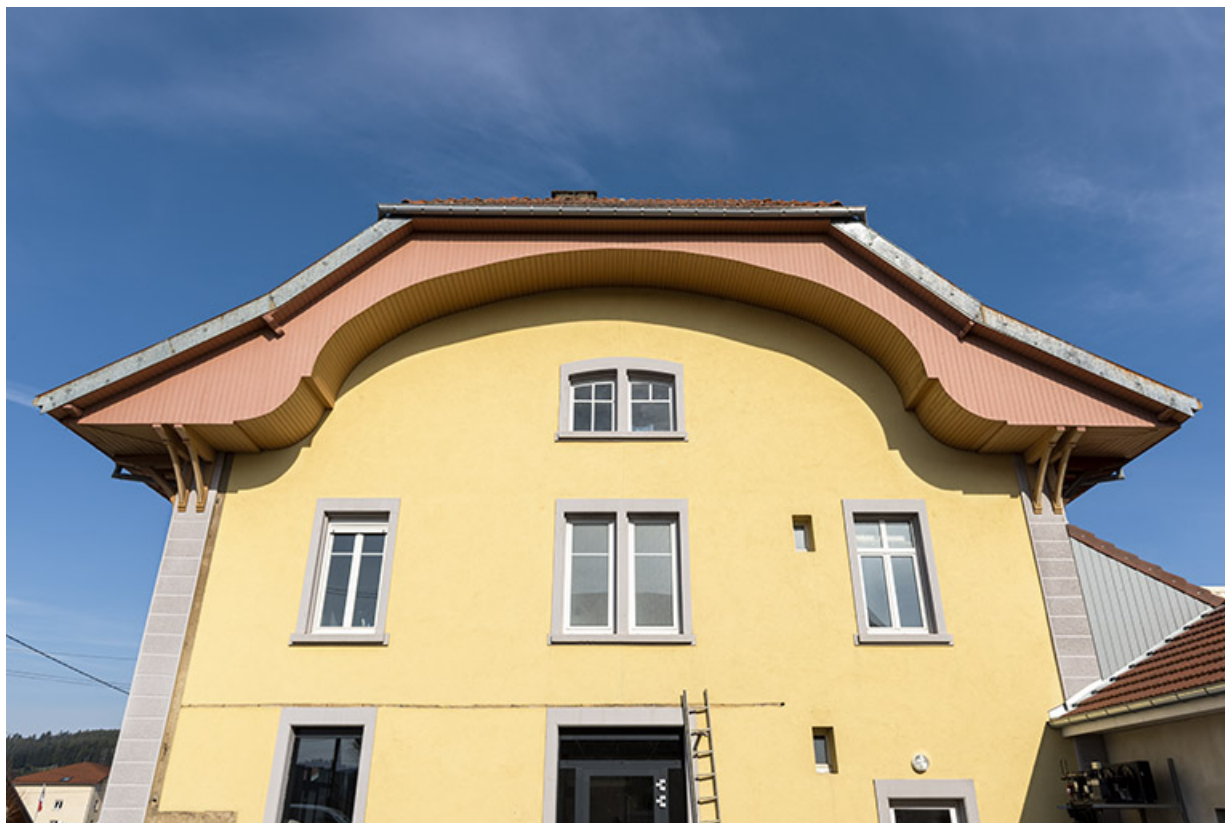
N° de l'illustration : 20192500464NUC4A

Façade latérale droite, vue en contre-plongée.

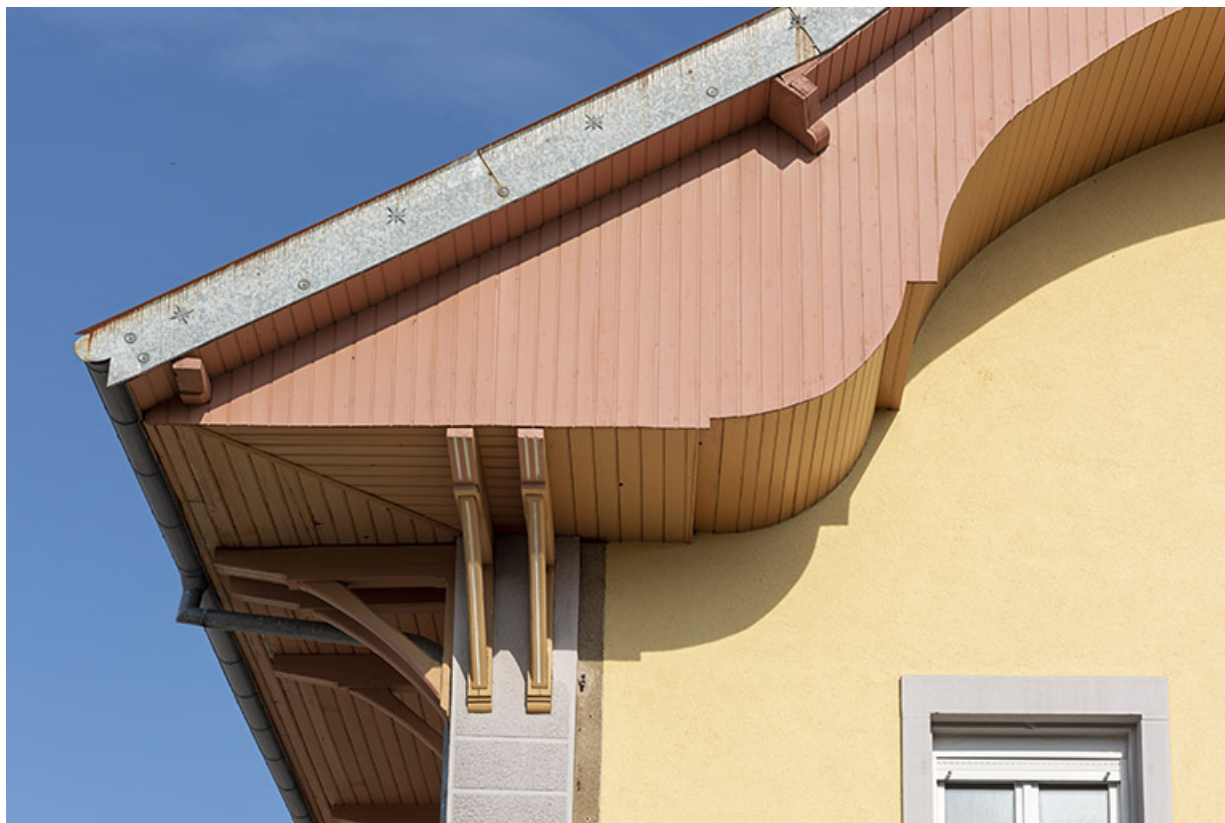
N° de l'illustration : 20192500465NUC4A

Façade latérale droite : détail de l'avant-toit et de ses consoles.

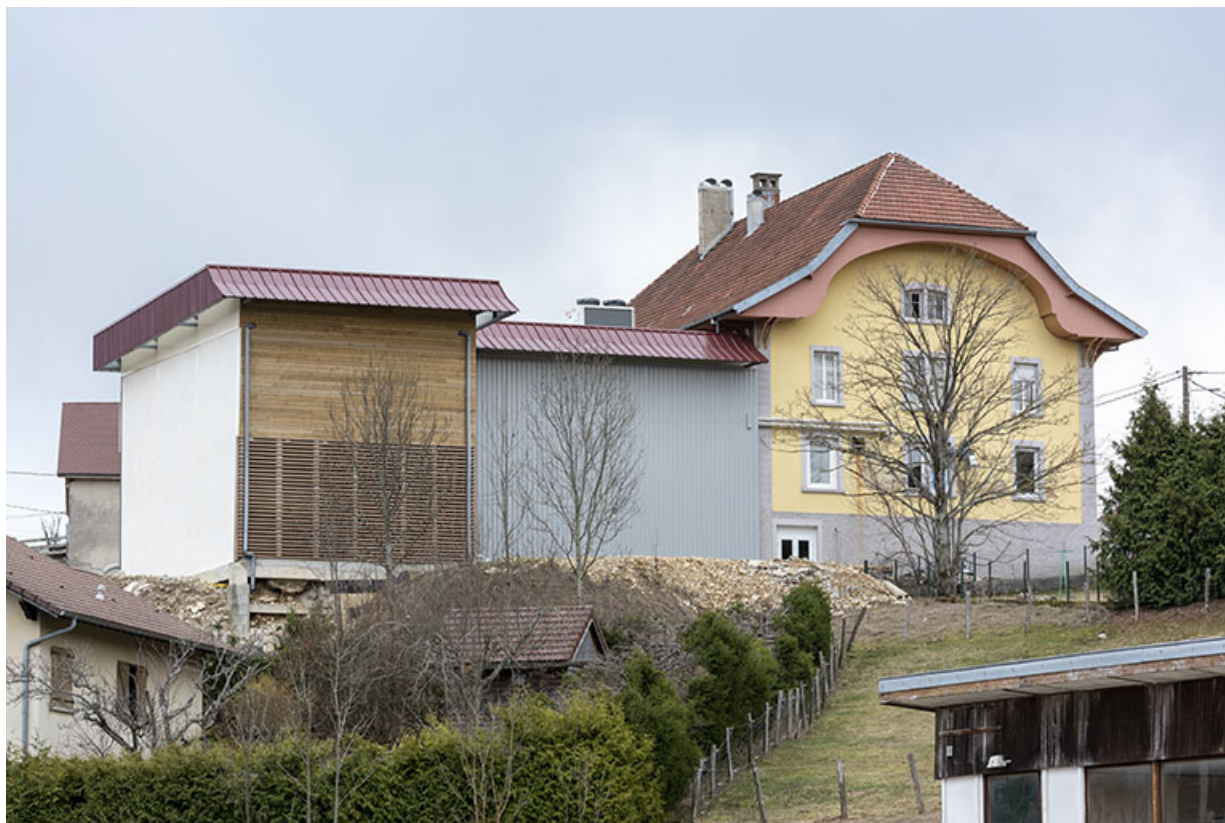
N° de l'illustration : 20192500467NUC4A

Façade latérale gauche et extension, depuis l'ouest.
