## FERME ET ATELIER DE FOURNITURES POUR L'HORLOGERIE DE CHARLES TOURNIER

Bourgogne-Franche-Comté, Doubs  
Bonnétage  
le Village Bas - 32 route du Village  
Bas

Dossier IA25001906 réalisé en 2018  
Auteur(s) : Laurent Poupard

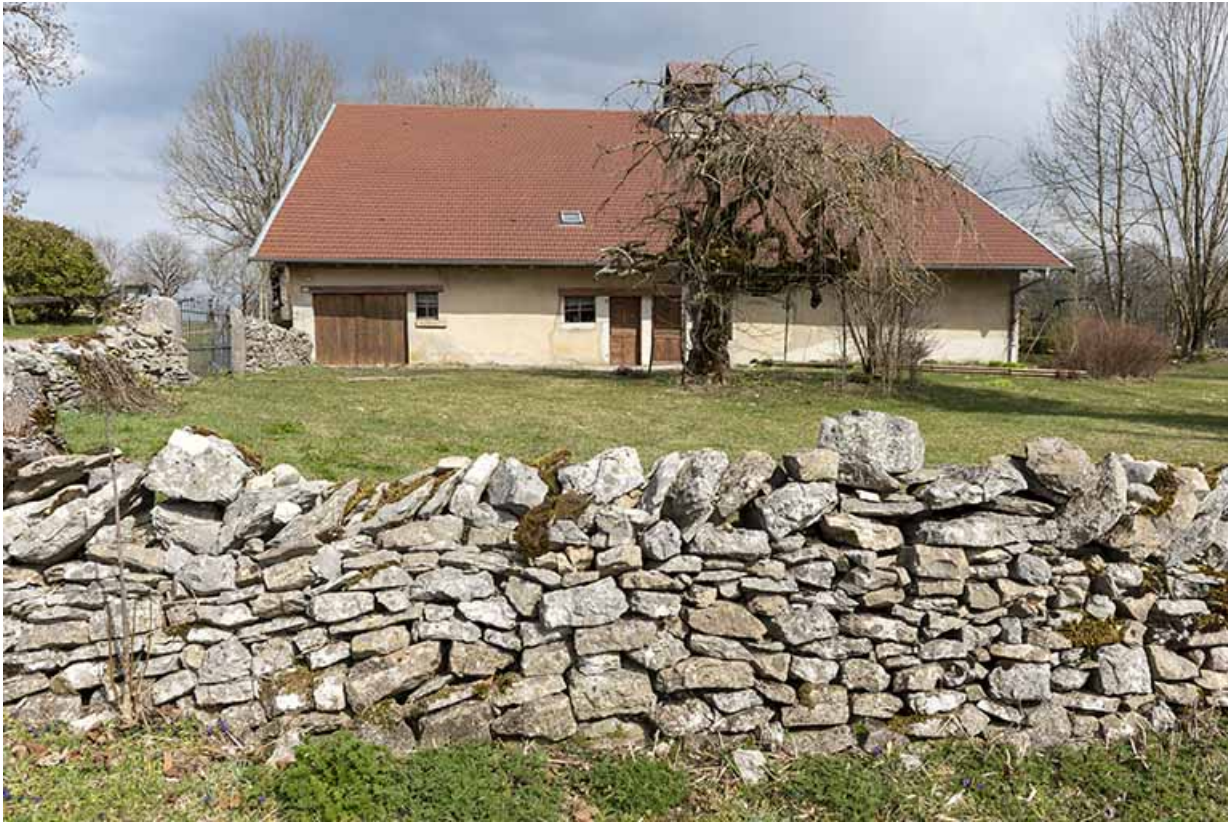
N° de l'illustration : 20192500336NUC4A

**Façade ouest.**

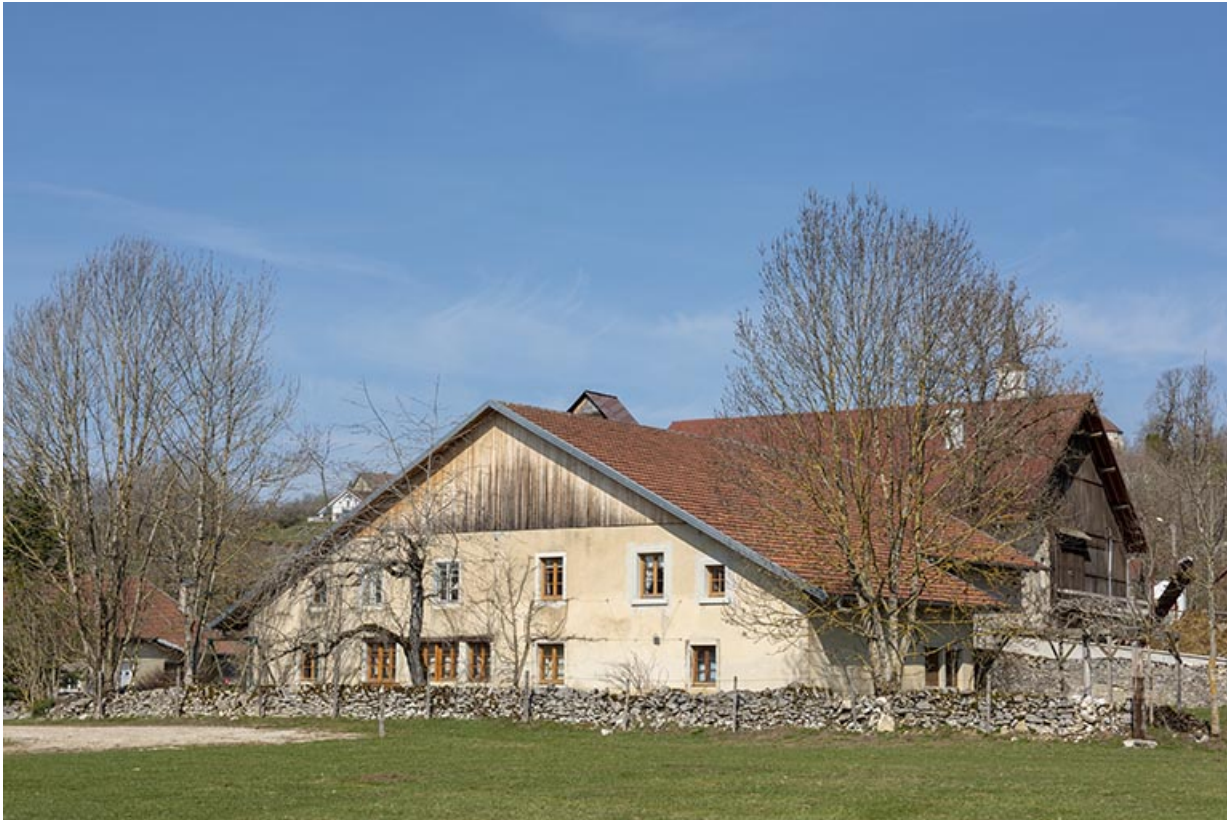
N° de l'illustration : 20192500337NUC4A

**Façade sud, de trois quarts droite.**

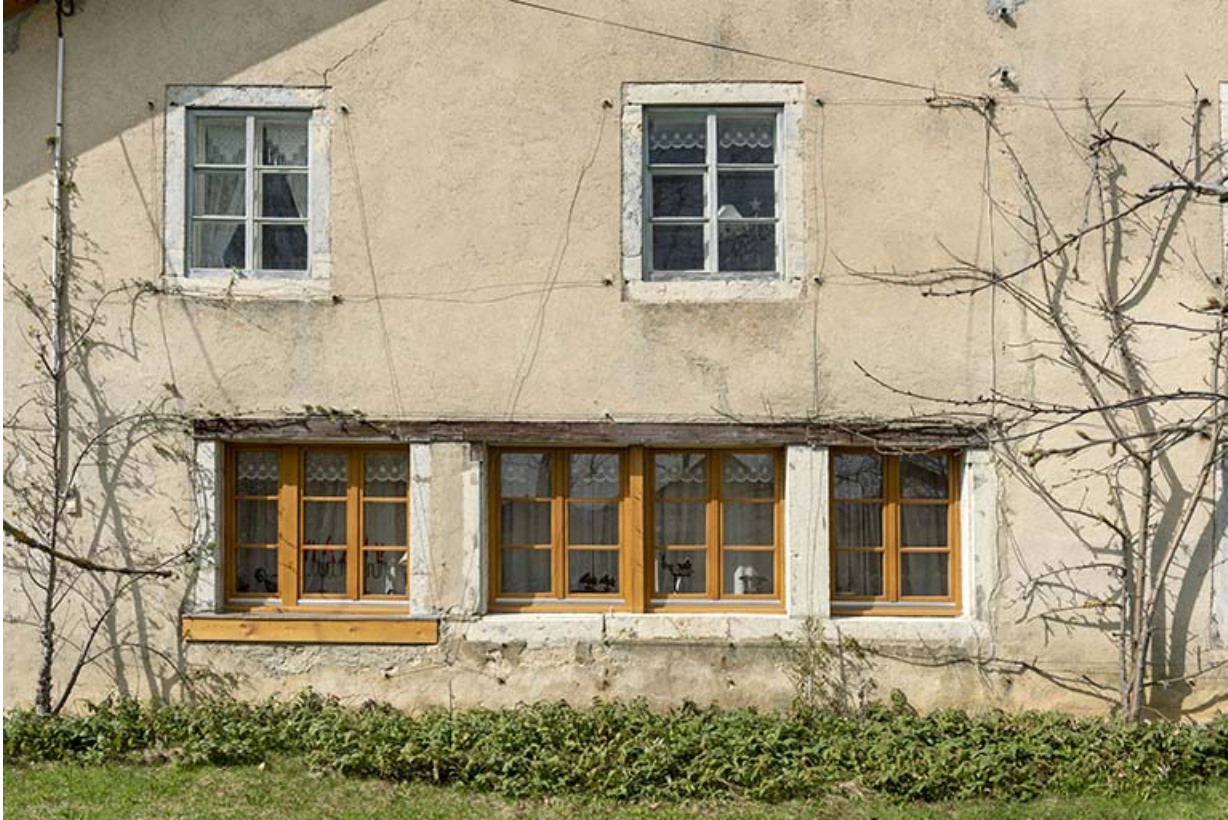
N° de l'illustration : 20192500341NUC4A

**Façade sud : fenêtre multiple de l'atelier.**

La ferme, aux murs de moellons calcaires enduits (avec essentage de planches sur les murs pignons), est protégée par un toit à longs pans, pignons couverts et tuiles mécaniques. Elle abritait deux logements séparés par un mur de refend central nord-sud. Chacun comportait au rez-de-chaussée deux chambres donnant sur la façade sud, au centre une cuisine et un tué (vaste cheminée) - dont seul subsiste celui à l'ouest, repérable par sa souche saillante -, et au nord une étable ; à l'étage trois pièces (toujours côté sud) et la grange, directement accessible par une rampe (levée de grange) à l'est. Disposant d'un sous-sol sous le logement occidental, elle est donc en rez-de-chaussée avec étage en surcroît. L'emplacement de l'atelier dans le logement occidental est marqué au rez-de-chaussée côté sud par une fenêtre multiple, percée dans un second temps. En 1970, une citerne est attestée dans l'angle sud-ouest.

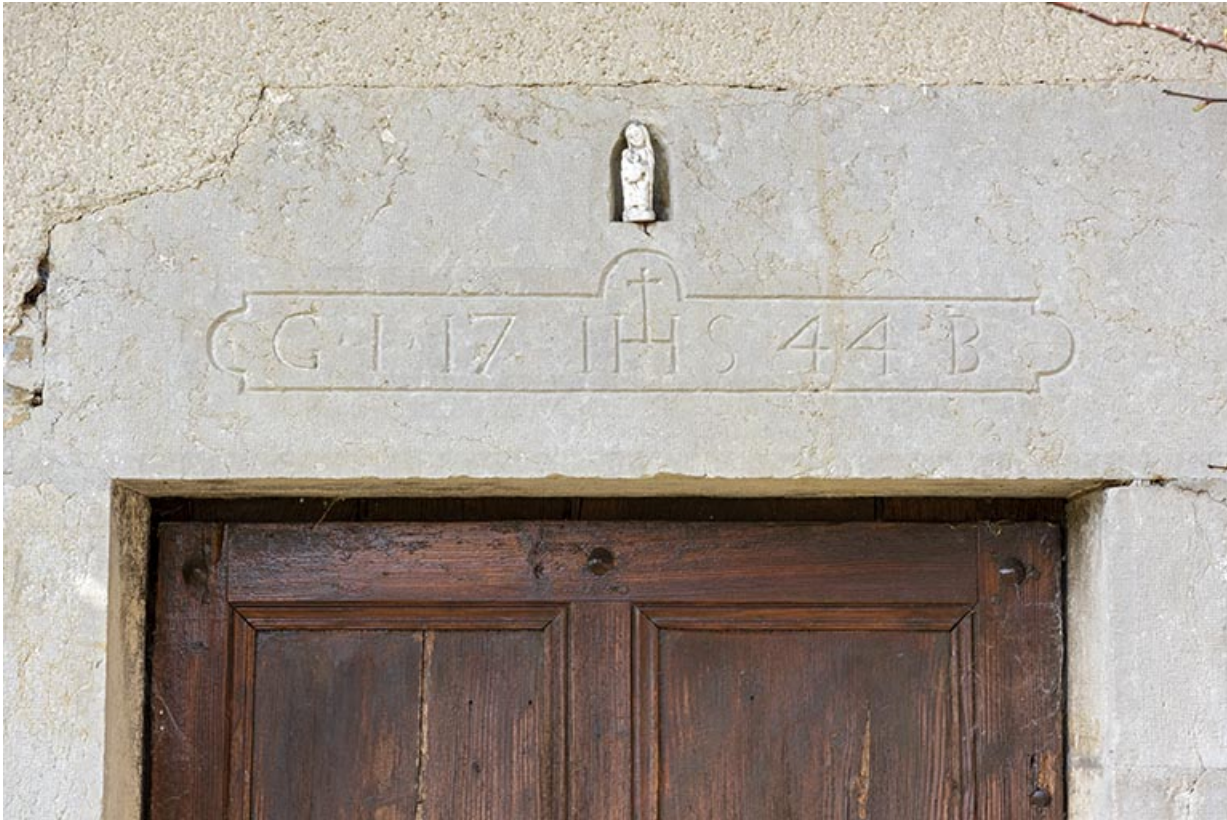
N° de l'illustration : 20192500340NUC4A

**Façade ouest : linteau daté 1744.**

La ferme est bâtie en 1744 : cette date est portée sur un linteau avec les initiales G, I et B (vraisemblablement pour Guillaume Joseph Besançon, 1668-1747). Dessinée sur le plan cadastral de 1831 (A 149), elle appartient alors à Alexis Vauthier (1767-1833), dont la mère était la petite-fille de Besançon. A son décès, elle est partagée entre deux de ses enfants : César (1803-1864) et Cyrille (1807-1881). La partie appartenant au premier passe vers 1866 à son gendre le cordonnier Auguste Vonin (1841-?) puis vers 1886 à l'horloger Eugène Tournier (1830-1893) et vers 1895 au fils de ce dernier Charles. Egalement horloger et futur maire de Bonnétage, Charles Tournier (1860-1947) est le beau-père de Félicien Parrenin, à la tête de la fabrique d'ébauches Parrenin de Villers-le-Lac. Il achète vers 1897 l'autre partie du bâtiment à Ernest Boillon (de Maîche), qui l'avait acquise de Cyrille Vauthier vers 1892. Avant la première guerre mondiale, il est à la tête d'un atelier d'une quinzaine de personnes fabriquant des ébauches de roues de cylindre, finies par la maison Patois de Frambouhans, et il compte parmi ses clients la fabrique de Gaston Cuenin (1 allée du Tilleul). Son activité disparaît vers 1919-1920. La ferme est devenue une simple habitation et la remise, bâtie vers 1925 dans l'angle nord-est et encore signalée en 1970, a été démolie.
