FERME ET ATELIER DE FOURNITURES POUR L'HORLOGERIE D'AUGUSTE CUENIN

Bourgogne-Franche-Comté, Doubs
Bonnétage
le Village Bas - 1 rue de la Fontaine

Dossier IA25001907 réalisé en
2018
Auteur(s) : Laurent Poupard

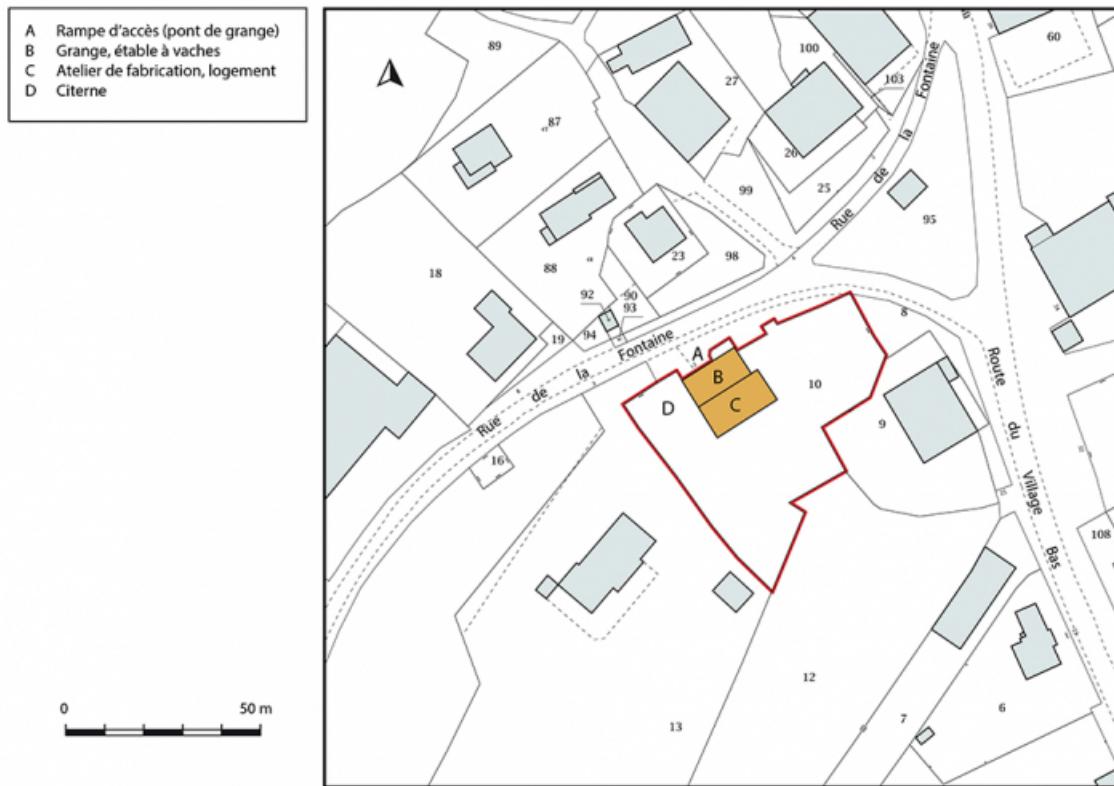
N° de l'illustration : 20202500280NUDA

Plan-masse et de situation. Extrait du plan cadastral, 2018, section AB.

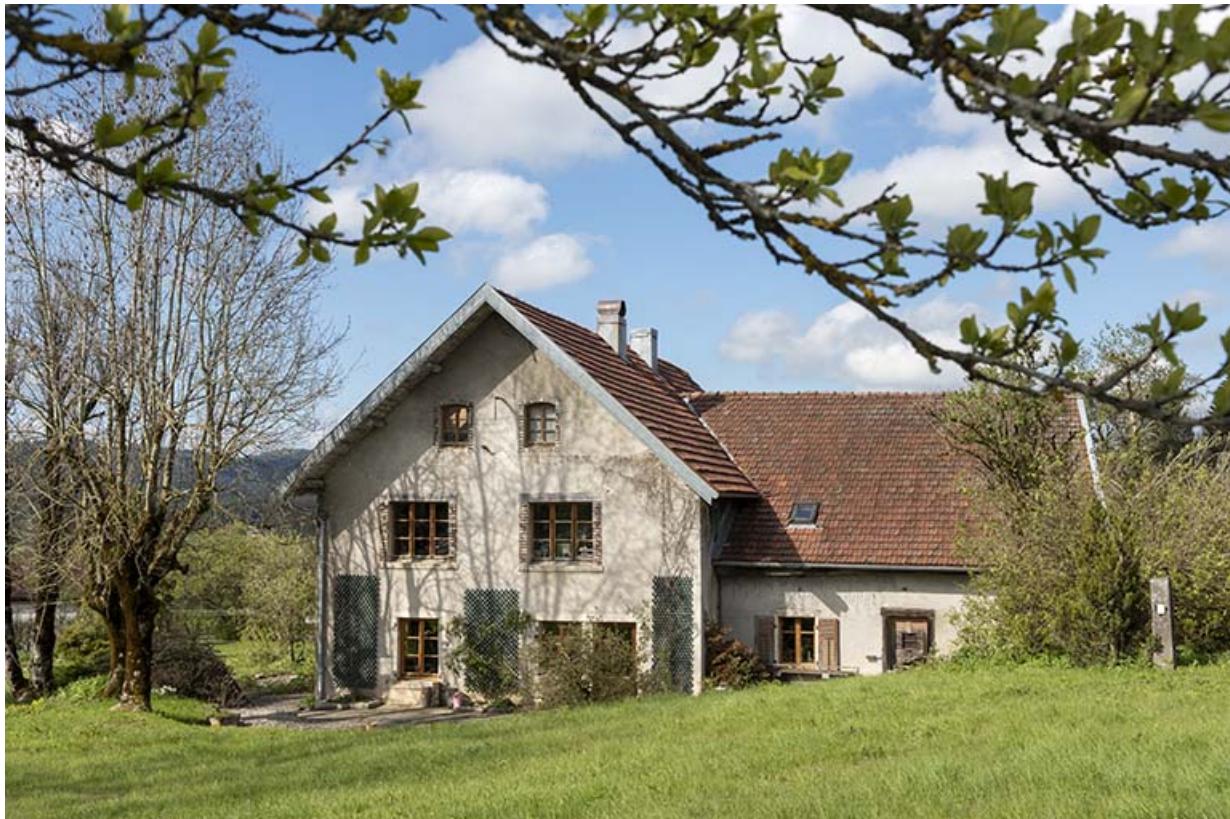
N° de l'illustration : 20192500322NUC4A

Façade est.

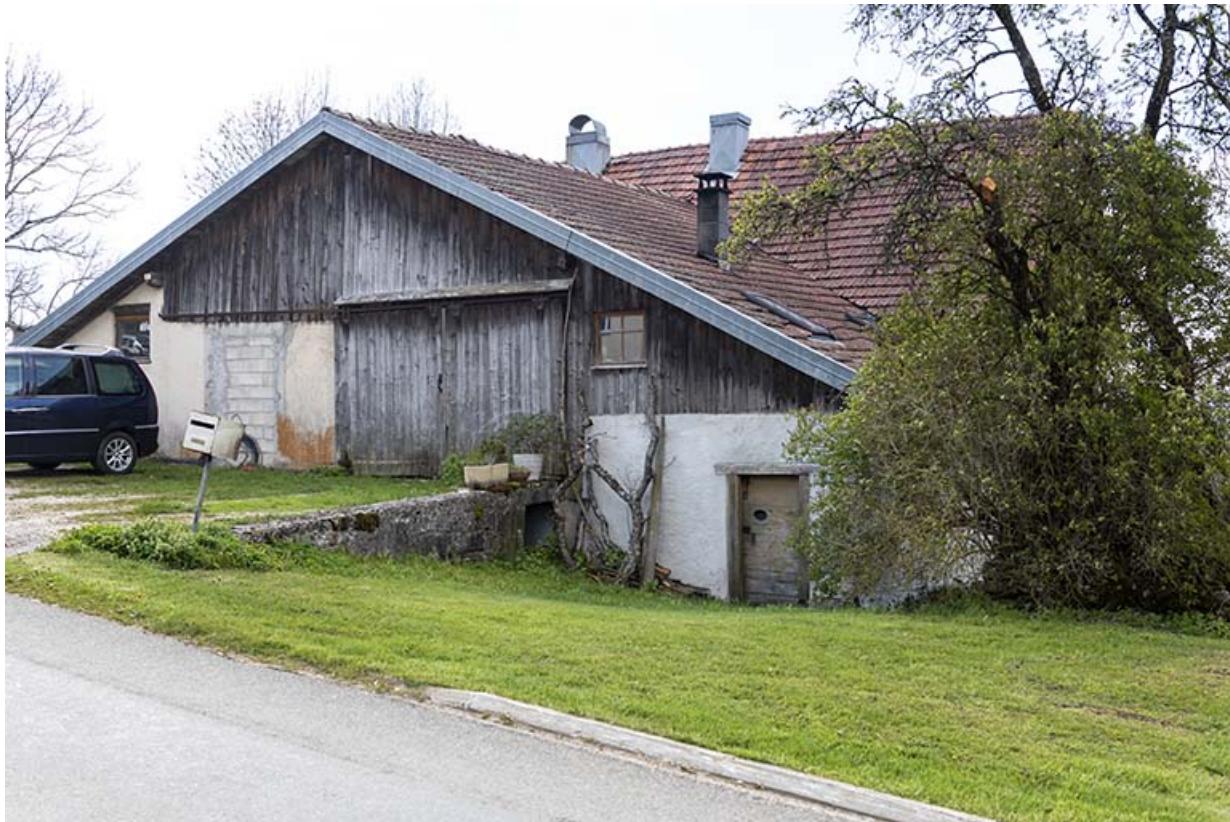
N° de l'illustration : 20192500324NUC4A

Façade nord (côté rue), de trois quarts droite.

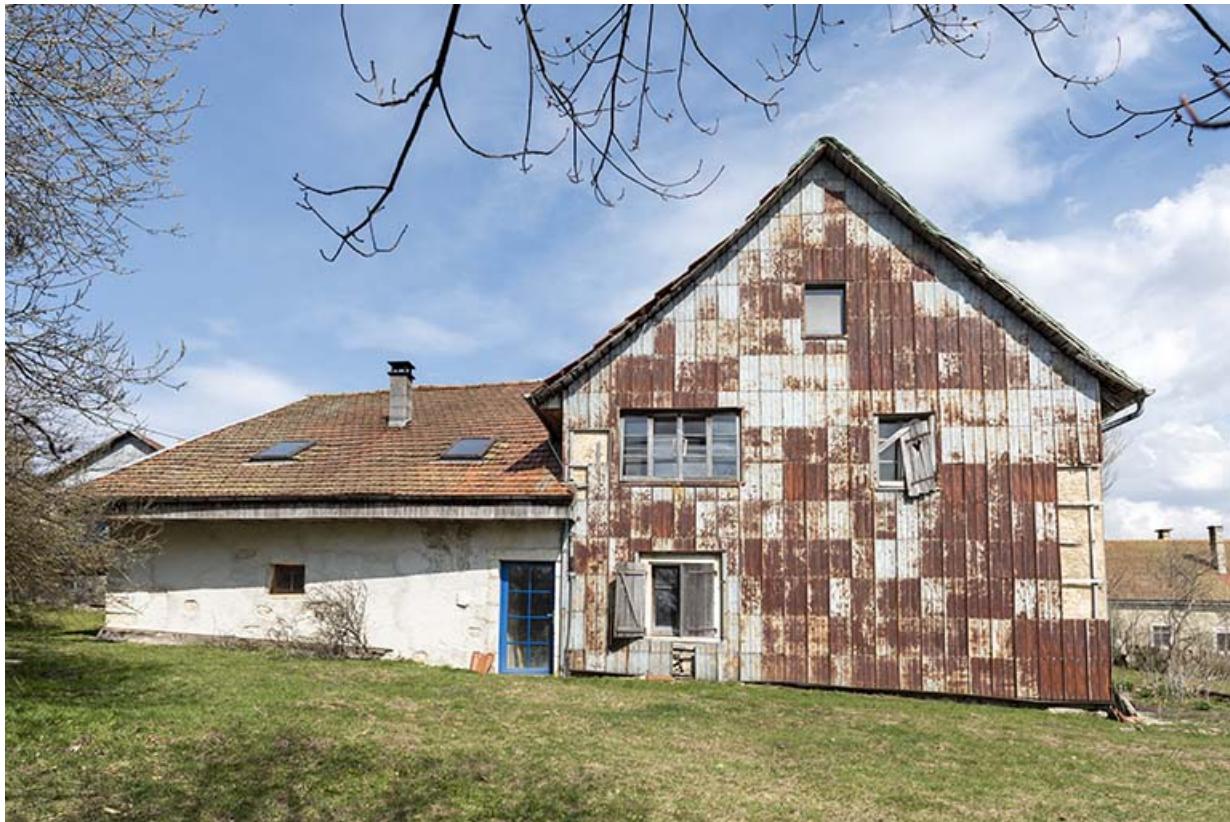
N° de l'illustration : 20192500326NUC4A

Façade ouest.

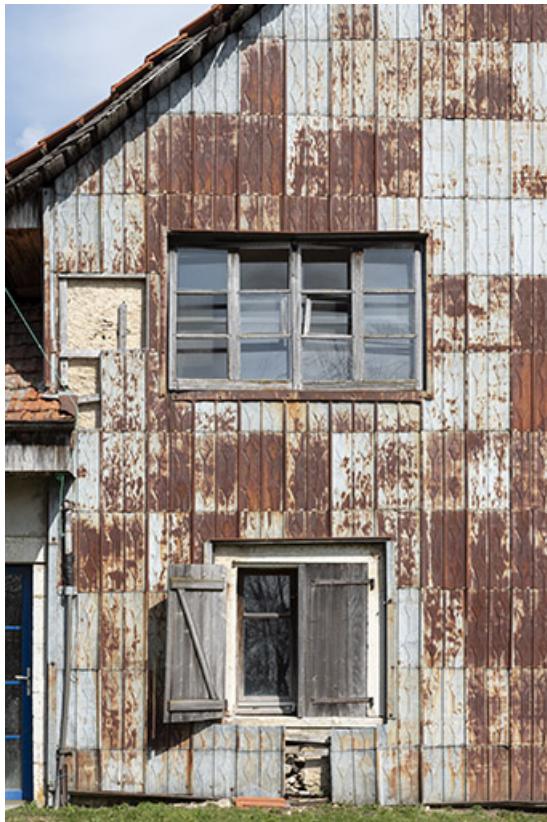
N° de l'illustration : 20192500327NUC4A

Façade ouest : essentage de tôle et fenêtre d'atelier.
25, Bonnétage, 1 rue de la Fontaine, lieudit : le Village Bas

Le bâtiment est formé de deux corps : celui au nord à usage de ferme et, perpendiculaire à lui au sud, le deuxième à usage d'habitation. Il a des murs en moellons calcaires enduits, avec essentage sur deux murs pignons : essentage partiel de planches sur celui au nord et essentage de tôle sur celui à l'ouest (corps sud). Le premier corps de bâtiment a un étage en surcroît, abritant autrefois la grange et directement accessible depuis la rue par une rampe (pont de grange). Le deuxième comporte sous-sol, étage carré (avec une fenêtre d'atelier dans l'angle nord-ouest et deux sur le pignon est) et comble à surcroît. Les toits sont à longs pans, pignons couverts et tuiles mécaniques.

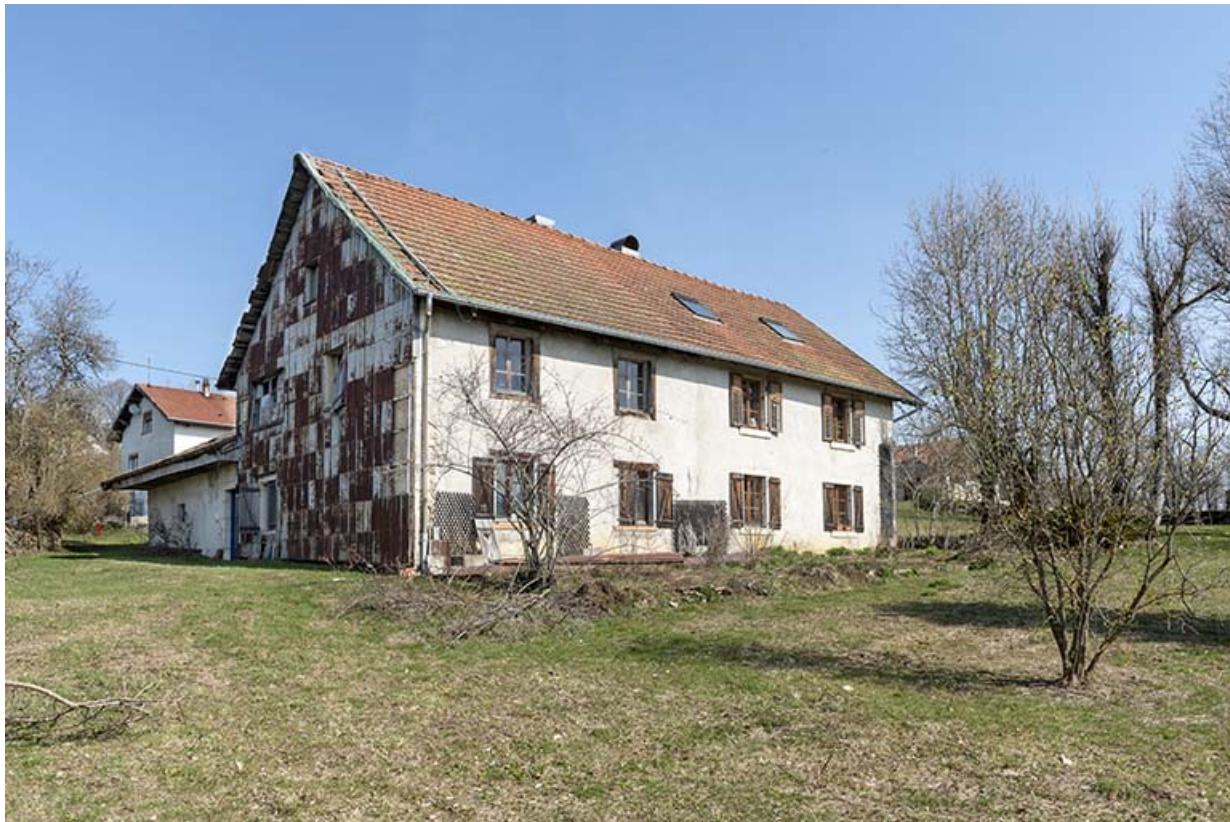
N° de l'illustration : 20192500325NUC4A

Façades ouest et sud.

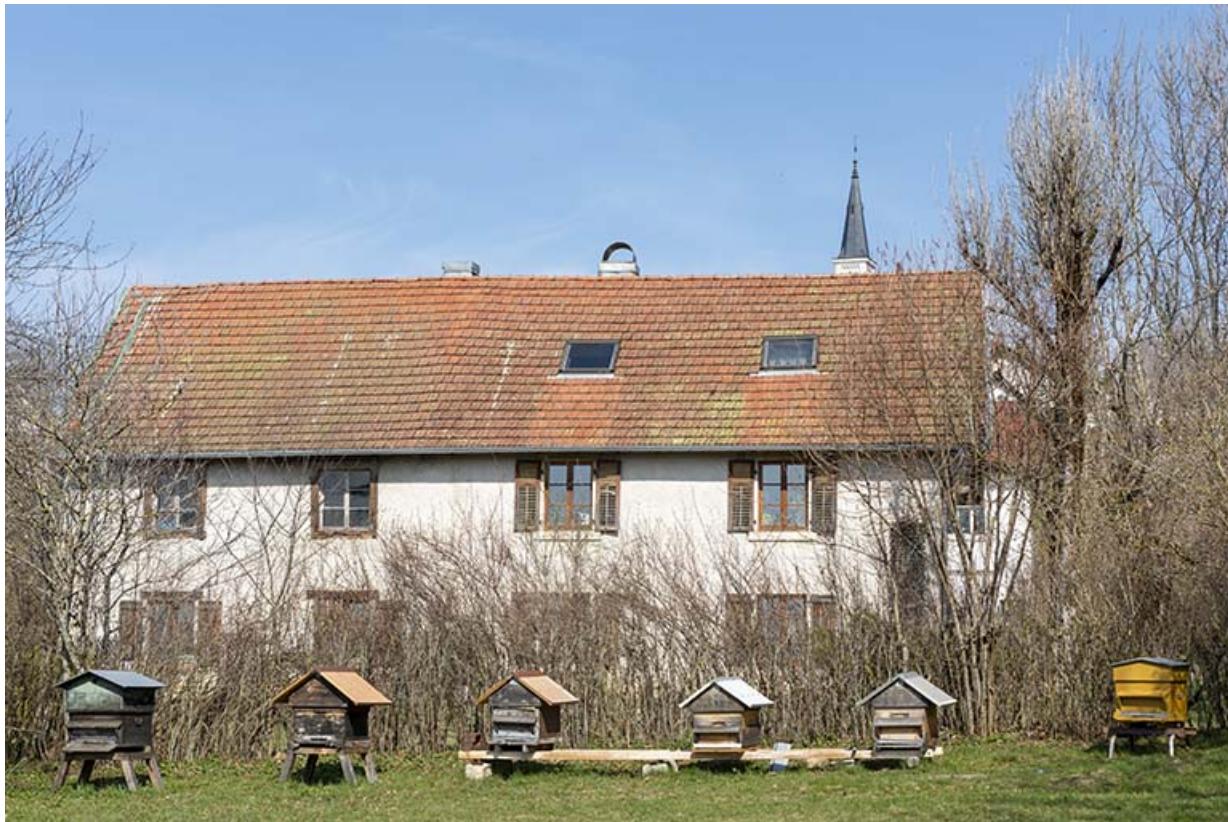
N° de l'illustration : 20192500328NUC4A

Façade sud.
