## FROMAGERIE DE CERNEUX-MONNOT

Bourgogne-Franche-Comté, Doubs  
Bonnétage  
les Cerneux-Monnots - 6 route de Cerneux-  
Monnot

Dossier IA25001908 réalisé en 2018

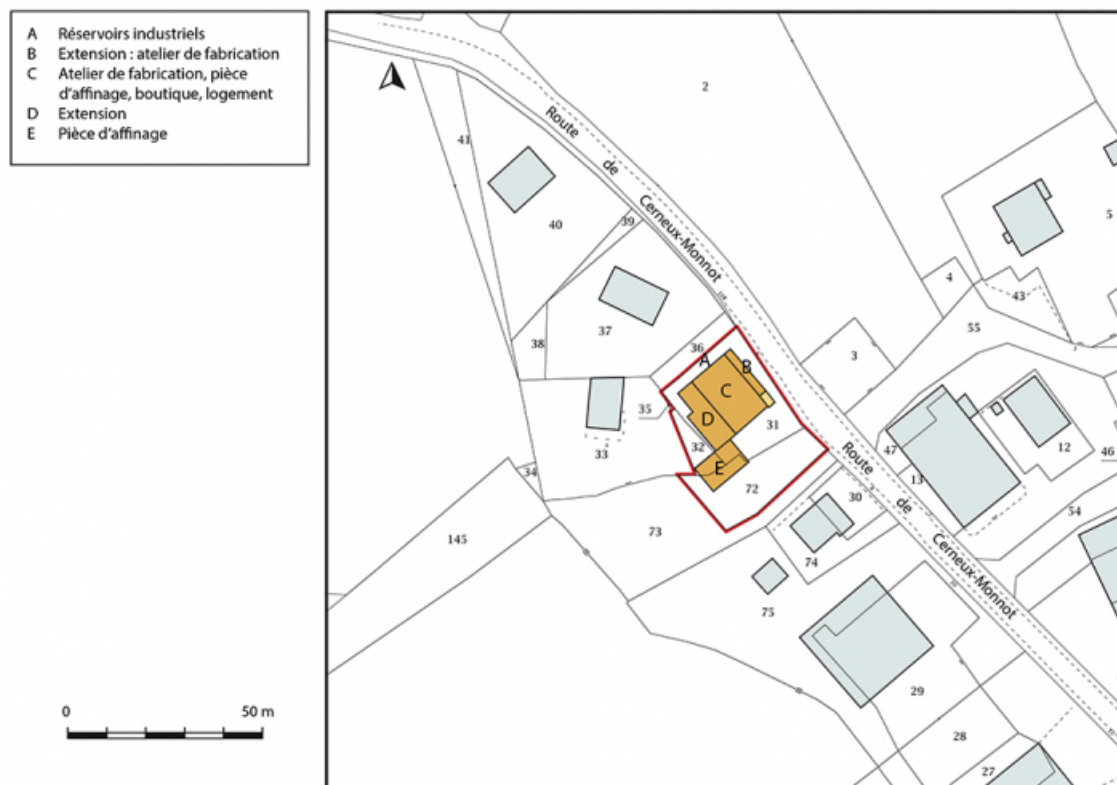
N° de l'illustration : 20202500281NUDA

**Plan-masse et de situation. Extrait du plan cadastral, 2019, section AK.**

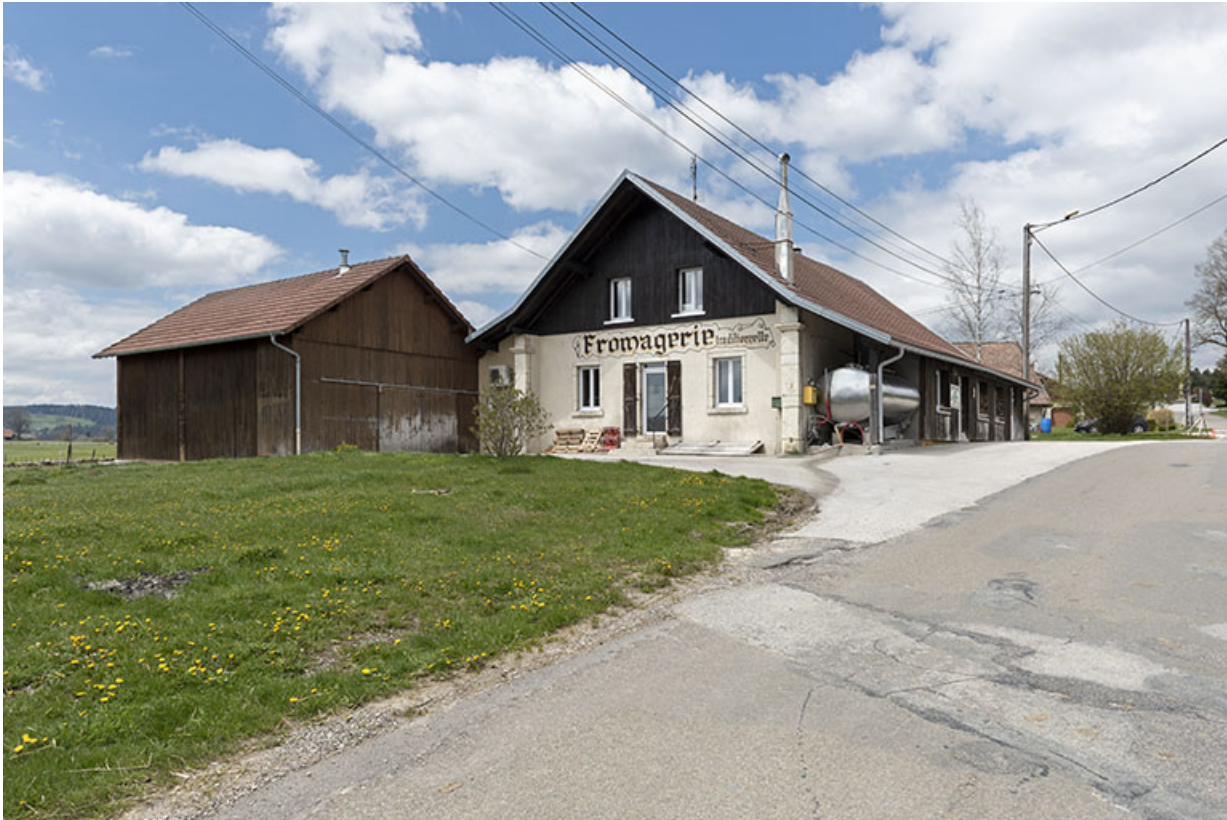
N° de l'illustration : 20192500329NUC4A

**Vue d'ensemble, depuis le sud-est (avec la pièce d'affinage récente à gauche).**  
25, Bonnétagé, 6 route de Cerneux-Monnot, lieudit : les Cerneux-Monnots

Les murs de la fromagerie sont en moellons calcaires enduits, ceux des extensions en parpaings de béton enduits (avec essentage de planches à l'est) et ceux de la pièce d'affinage en pan de bois essenté de planches. Fromagerie et cave d'affinage sont coiffées d'un toit à longs pans, pignons couverts et tuiles mécaniques (qui se poursuit en appentis sur les extensions à l'est et à l'ouest). En rez-de-chaussée, la première a un sous-sol et un étage en surcroît (desservi sur la façade postérieure par un escalier extérieur récent). Les murs gouttereaux débordent sur la façade antérieure qu'ils encadrent, formant deux "coches".

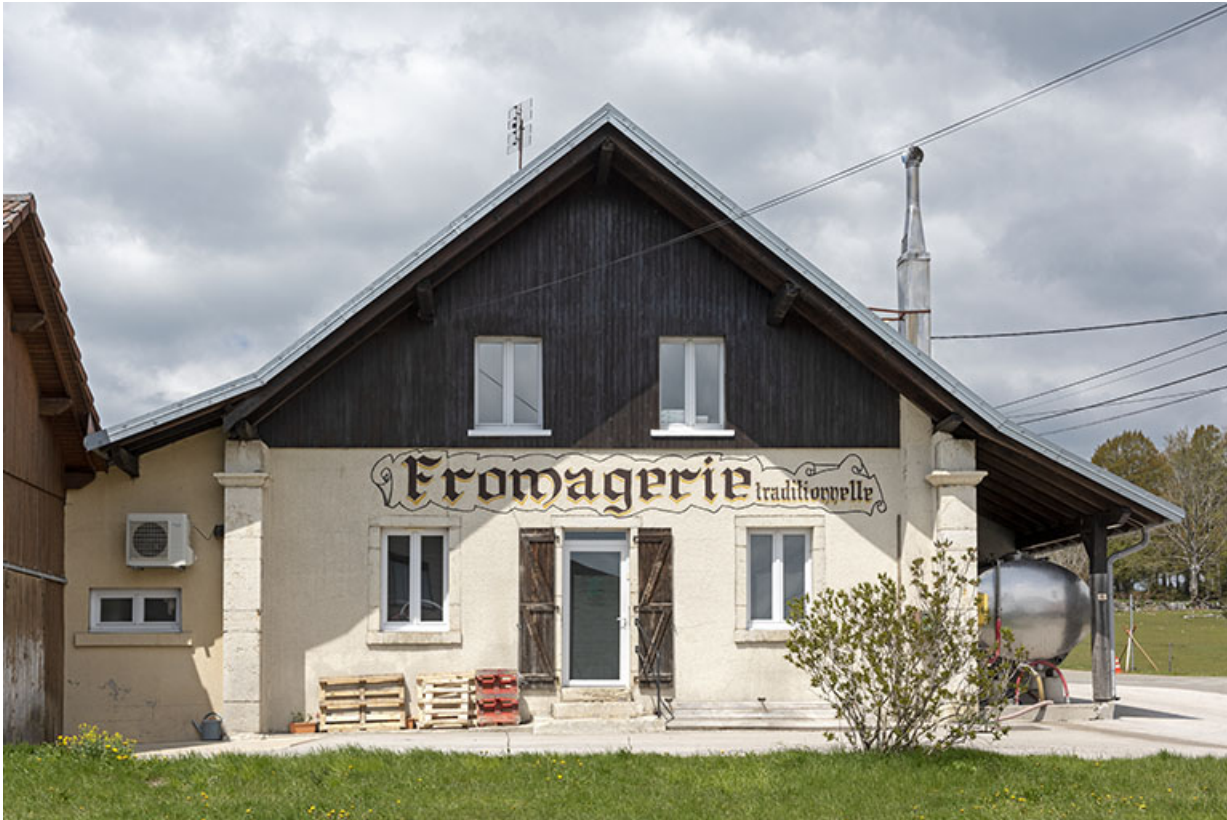
N° de l'illustration : 20192500330NUC4A

**Façade antérieure.**

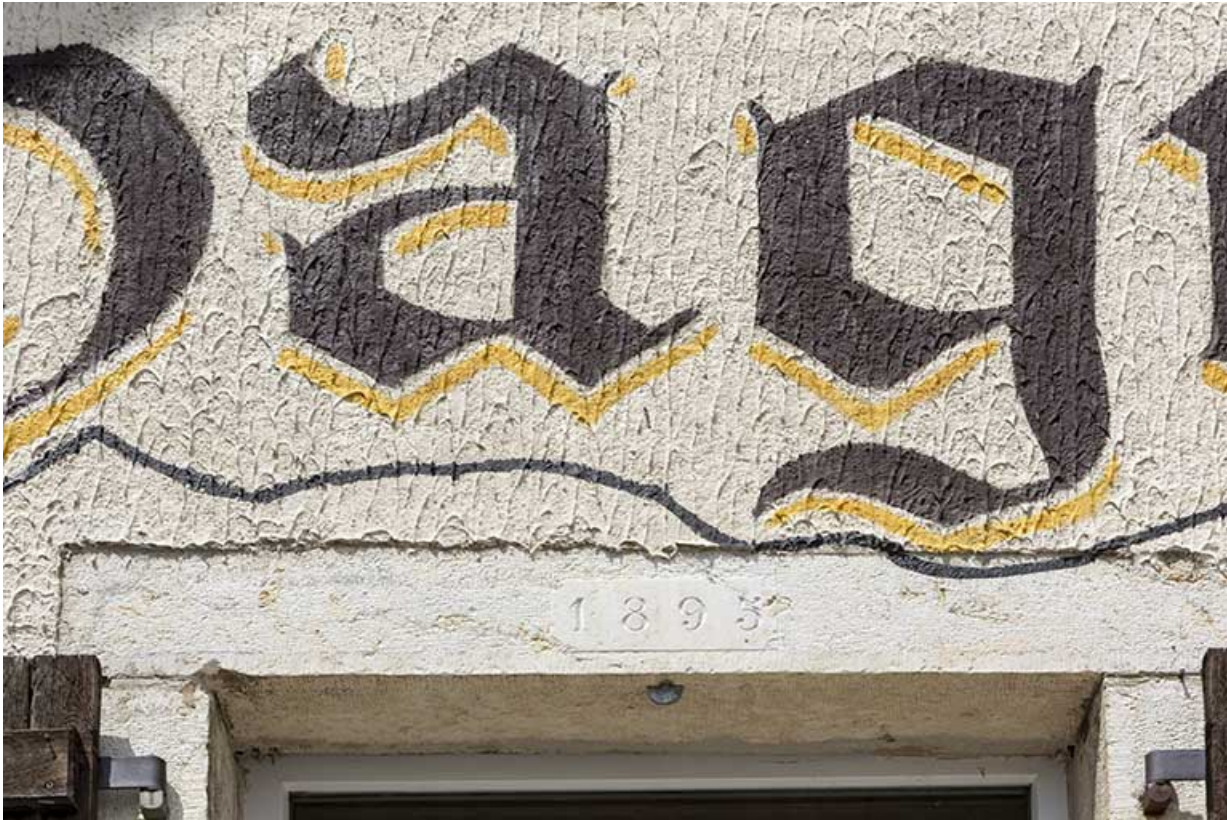
N° de l'illustration : 20192500331NUC4A

**Façade antérieure : linteau daté 1895.**

La fromagerie est bâtie en 1895 (date portée sur le linteau de l'entrée). D'après une statistique publiée en 1851, la commune comptait trois fromageries au milieu du 19<sup>e</sup> siècle : celle du village (15 associés) créée en 1849 (et produisant 4 649 kg de fromage avec 60 vaches), celle de Cerneux-Monnot (10 associés) fondée en 1801 (4 207 kg avec 52 vaches) et celle aux Ginnots - les Guinots - (3 associés) plus ancienne puisque datant de 1799 (3 507 kg avec 36 vaches). Le bâtiment est loué à des fromagers, fréquemment d'origine suisse, qui achètent le lait aux éleveurs. Une extension (chambre dans un local attenant) est réalisée suivant le devis rédigé le 10 mai 1910 par l'architecte E. Racle, de Morteau. En 1929, l'établissement aurait, avec celui du village, transformé en emmental 2 440 000 l de lait. A l'issue de la Deuxième Guerre mondiale, les agriculteurs fondent une coopérative de fromagerie, qu'ils convertissent à la fabrication du comté, affiné par l'Union des Coopératives de Fromagerie de Franche-Comté (UCFFC), à Besançon. En 1975, l'établissement passe à l'agriculture biologique. Il traite 1 300 000 kg de lait en 1980, 2 300 000 (apportés par 10 sociétaires) en 2018. A cette date, la production consiste en beurre, crème et 230 t de comté. Le matériel est composé de deux cuves Chalon-Mégard (Montréal-la-Cluse, Ain) de 4 200 l, d'une pompe à caillé et d'une installation de pressage Rouyer (20 places). La fromagerie dispose pour le pré-affinage du comté d'environ 400 places (dans le bâtiment construit au sud vers 1999) ; l'affinage est réalisé par la société Marcel Petite (à Granges-Narboz et au fort de Saint-Antoine).

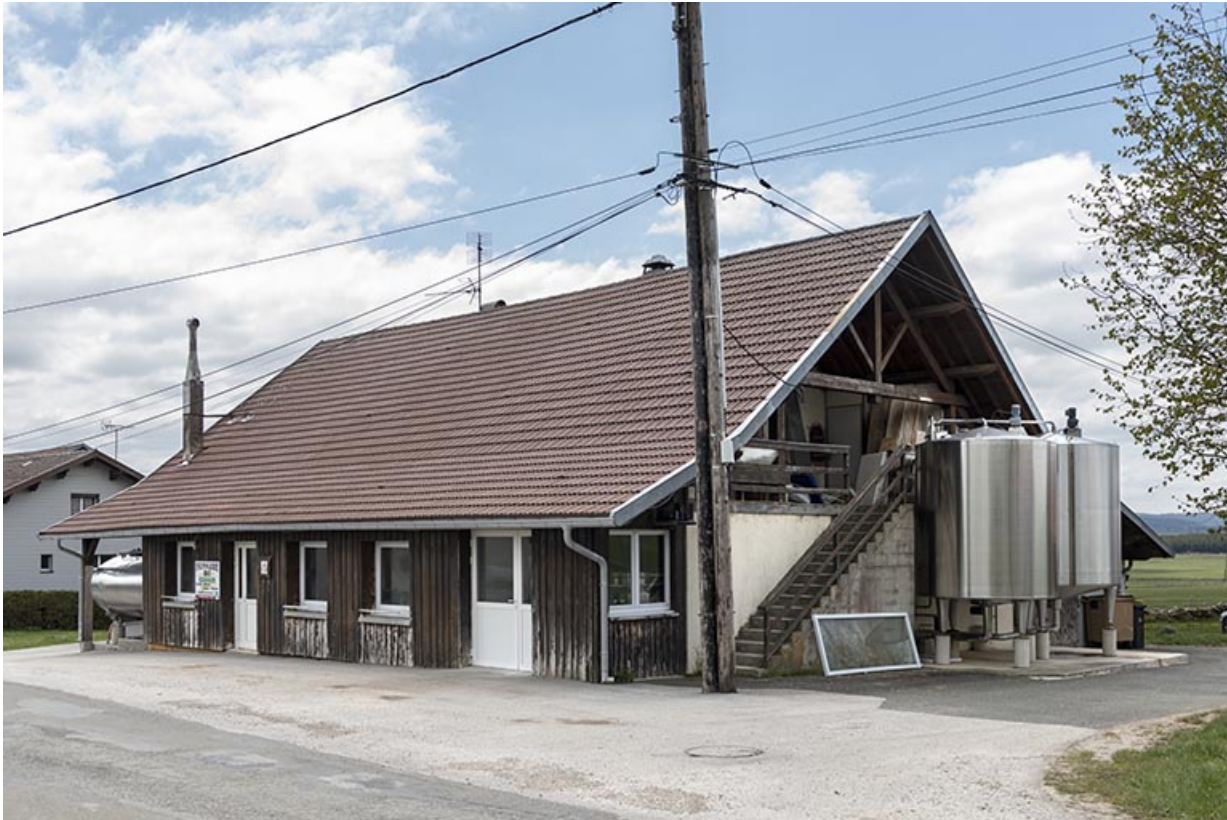
N° de l'illustration : 20192500333NUC4A

**Façades postérieure et latérale droite.**

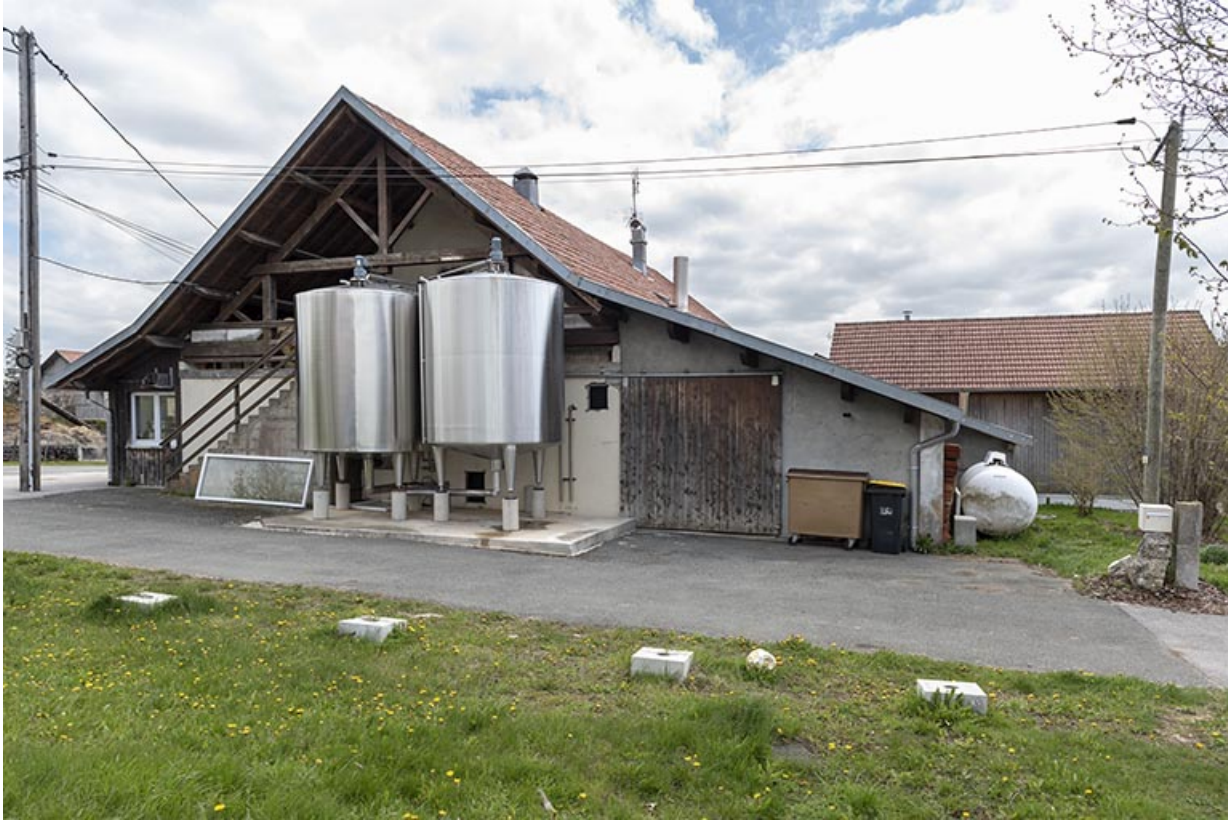
N° de l'illustration : 20192500334NUC4A

**Façade postérieure.**

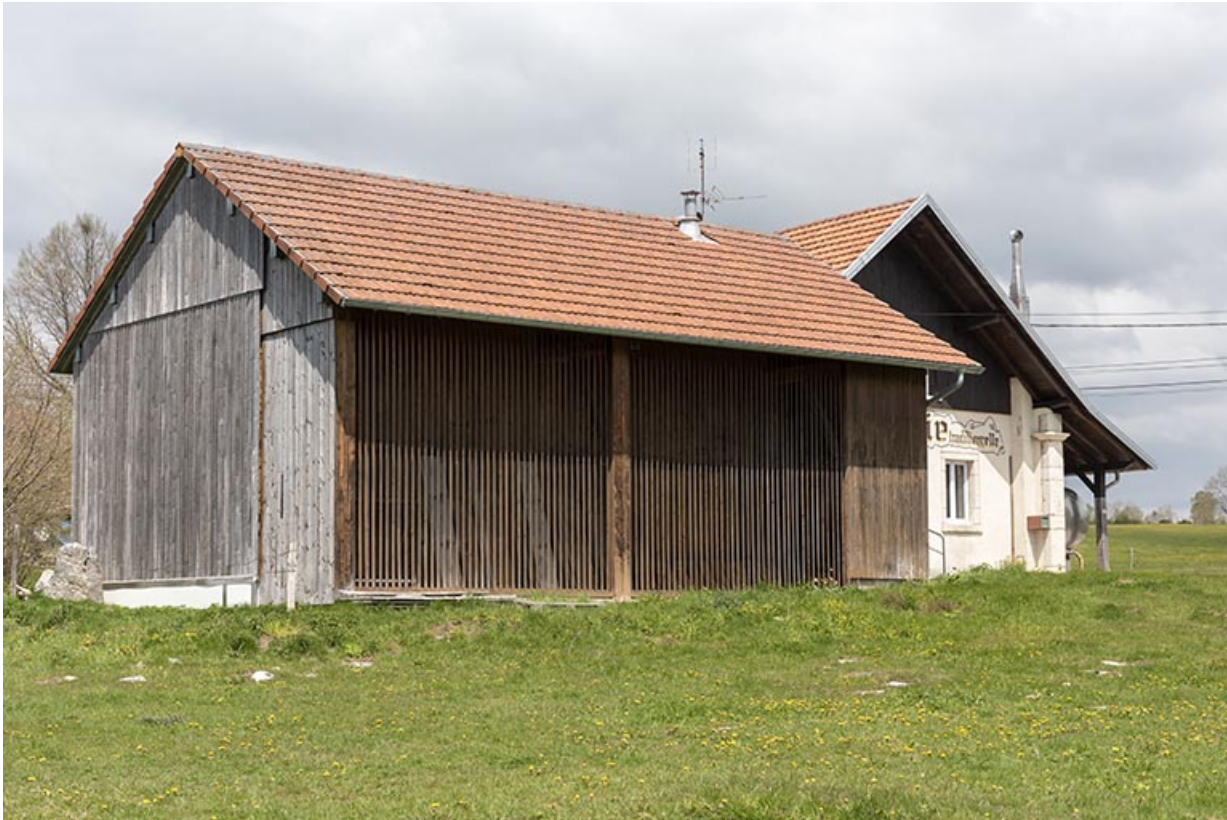
N° de l'illustration : 20192500332NUC4A

**Pièce d'affinage récente, depuis le sud-ouest.**
