FROMAGERIE DU BARBOUX-LA CHENALOTTE

Bourgogne-Franche-Comté, Doubs
Le Barboux
16 rue de la Fromagerie

Dossier IA25001946 réalisé en 2018 revu en
2019
Auteur(s) : Laurent Poupard

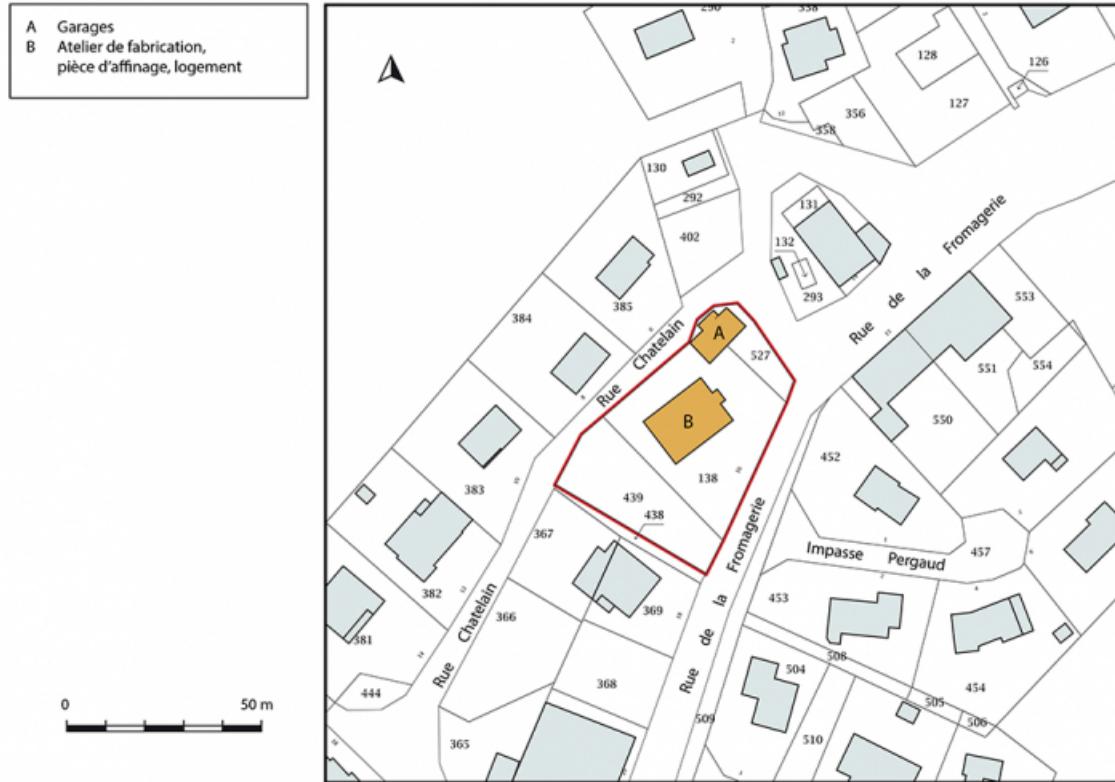
N° de l'illustration : 20202500318NUDA

Plan-masse et de situation. Extrait du plan cadastral, 2018, section B.

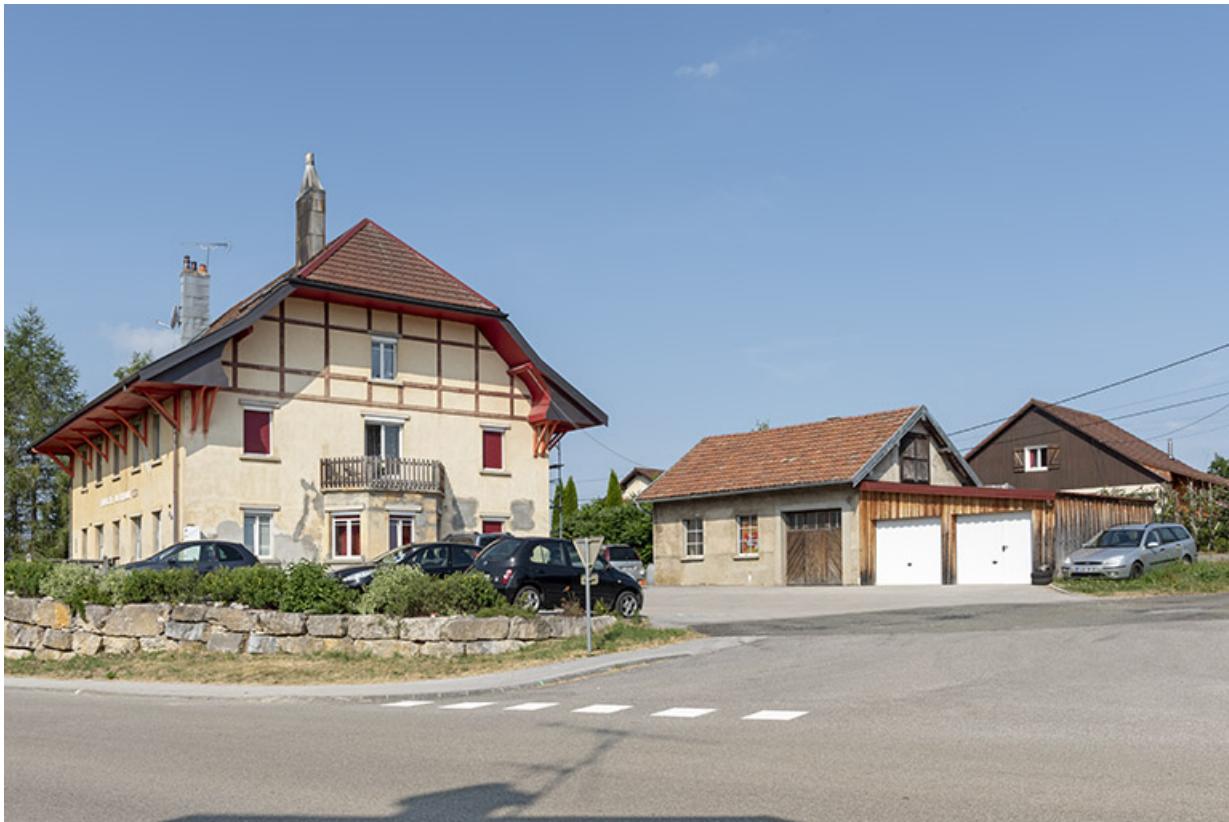
N° de l'illustration : 20192500661NUC4A

Vue d'ensemble, depuis l'est.

La fromagerie, aux murs de moellons calcaires enduits, comporte un étage de soubassement, un rez-de-chaussée surélevé, un étage carré et un étage en surcroît, desservis par un escalier dans-œuvre tournant à retours, en béton. Elle est coiffée par un toit débordant, à longs pans et demi-croupes, couvert de tuiles mécaniques. Au nord, le garage ancien est réalisé avec les mêmes matériaux mais il a un toit à pignons couverts ; le nouveau est en parpaings de béton essentés de planches, et coiffé d'un toit en appentis en acier.

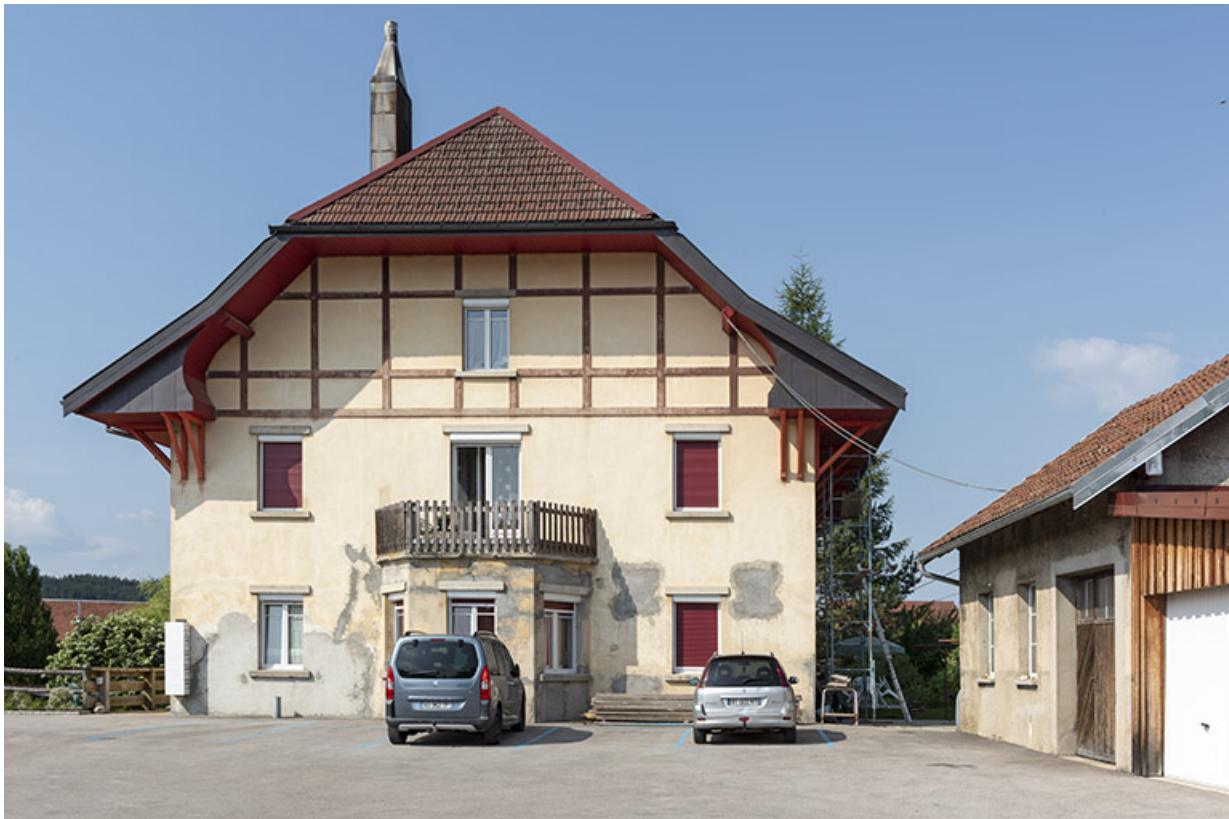
N° de l'illustration : 20192500662NUC4A

Façade nord.

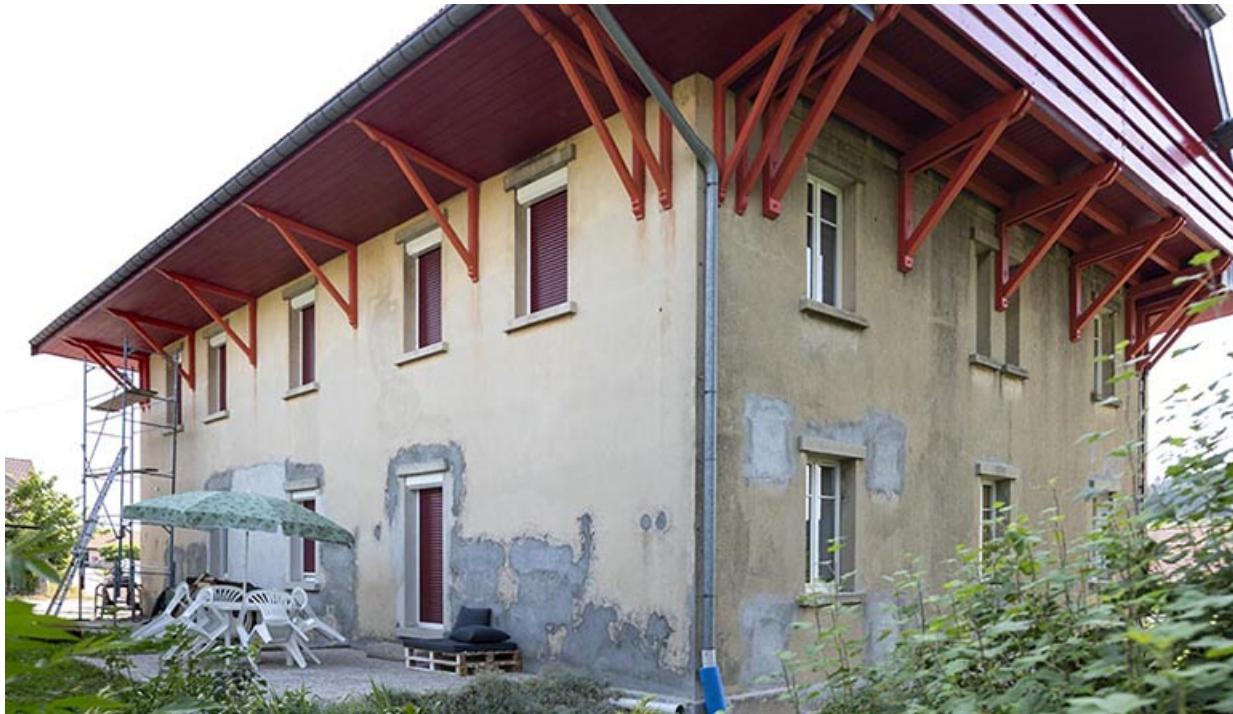
N° de l'illustration : 20192500663NUC4A

Façades ouest et sud.

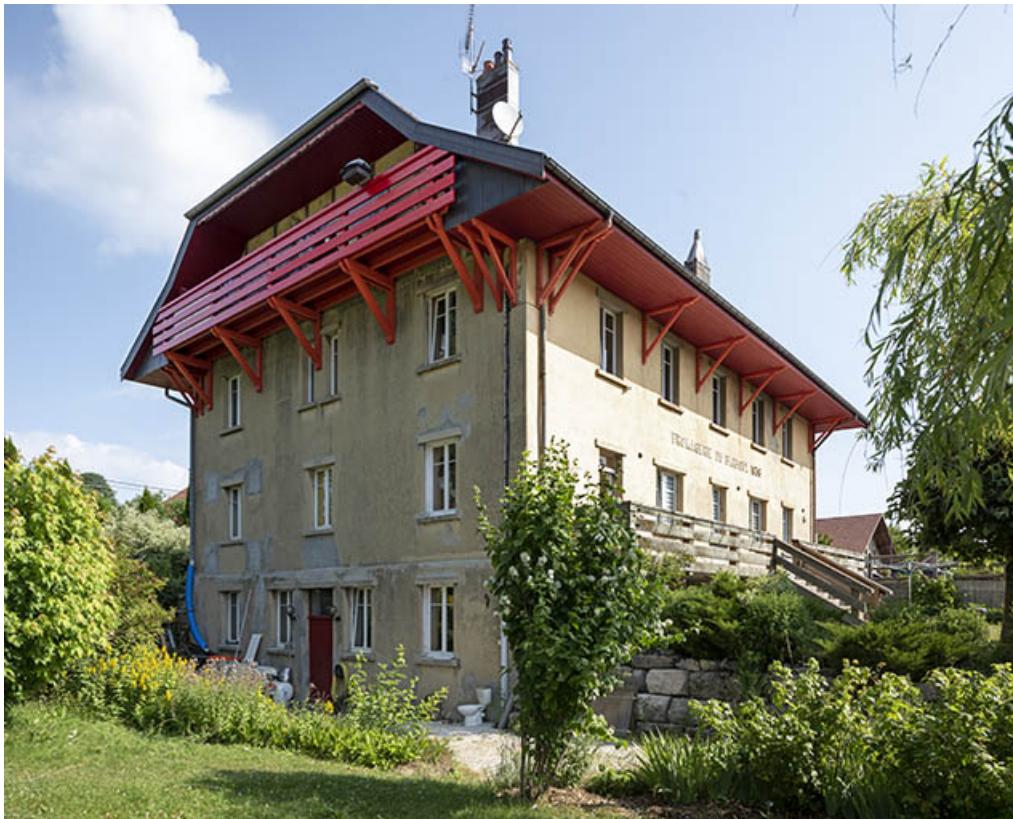
N° de l'illustration : 20192500664NUC4A

Façades sud et est.

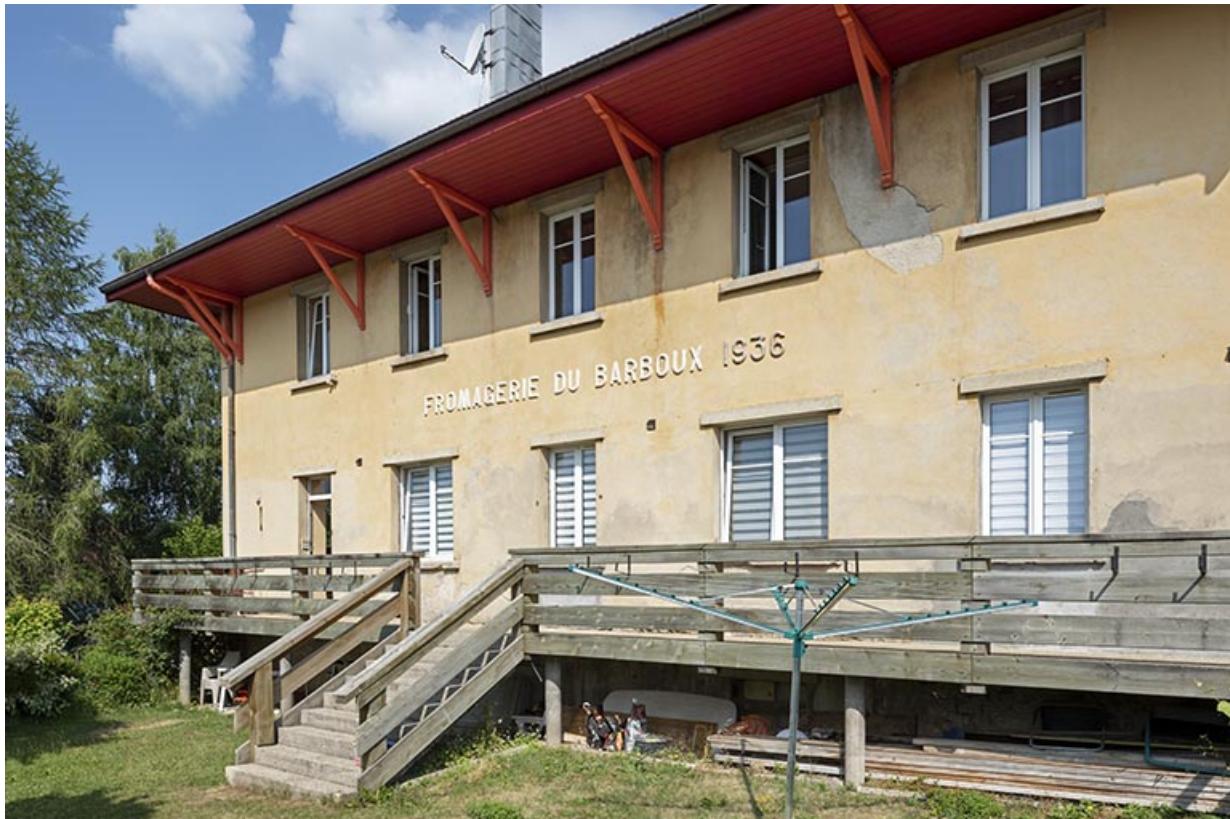
N° de l'illustration : 20192500665NUC4A

Façade est.

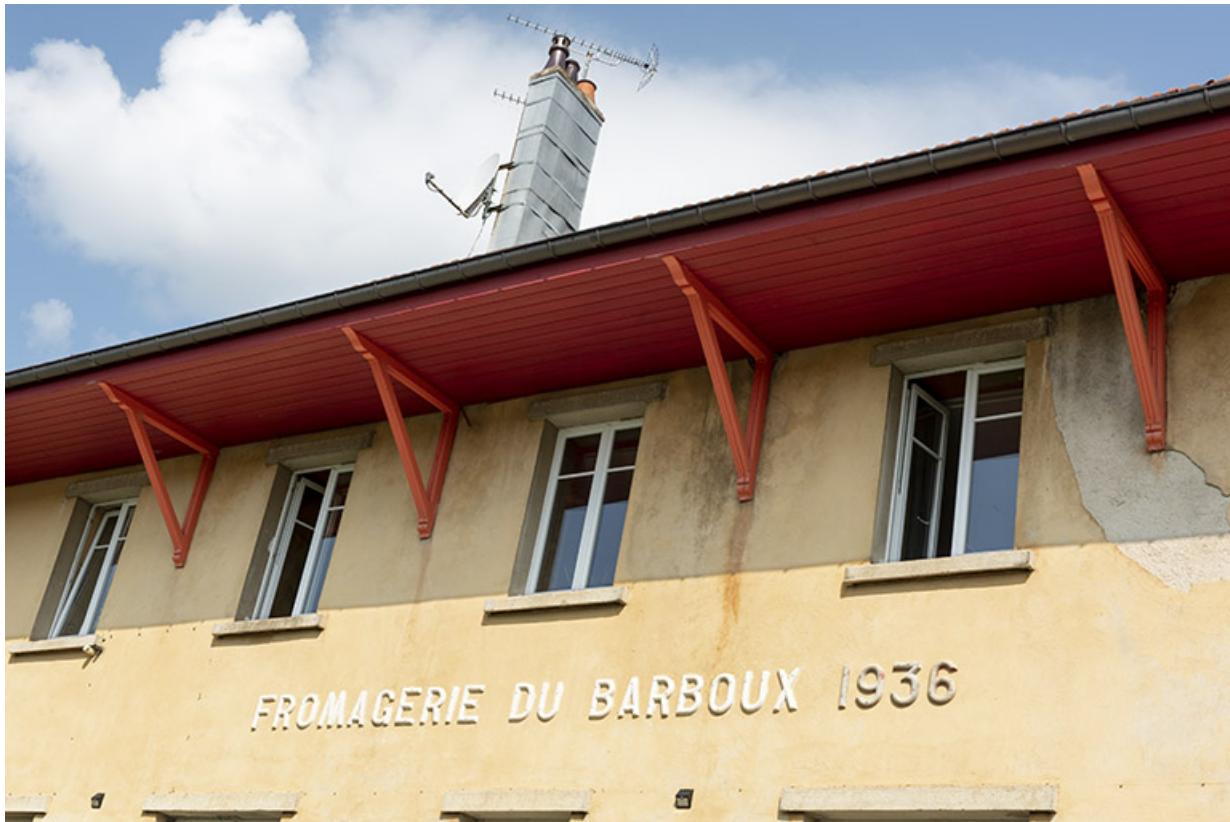
N° de l'illustration : 20192500666NUC4A

Inscription et date sur la façade est.

La fromagerie est bâtie en 1936 (date portée sur le mur sud). Au vu de l'apparence du bâtiment (volume, toit débordant à demi-croupe, égout retroussé et consoles, faux pan-de-bois sur le mur pignon), elle est peut-être l'œuvre du service du Génie rural ou de l'un des architectes travaillant pour lui. Elle remplace les deux fruitières qui, en 1929, travaillaient ensemble 470 000 l de lait, transformés en emmental. Trois fruitières existaient juste après la Première Guerre mondiale : celle proche du transformateur, celle créée vers 1919 par Charles Maillot dans le quartier de l'église et celle fondée par Jules Rondot pour les fermes situées au nord. En 1980-1981, la coopérative du Barboux-La Chenalotte produit 1 800 t de fromage, avec trois personnes ; elle dispose d'une porcherie de 450 porcs, construite en 1961 au communal du Cerneux au Bœuf. Lorsqu'elle cesse sa production, ses sociétaires rejoignent la fromagerie de Narbief-Le Bizot. Désaffecté, le bâtiment a été converti en immeuble.

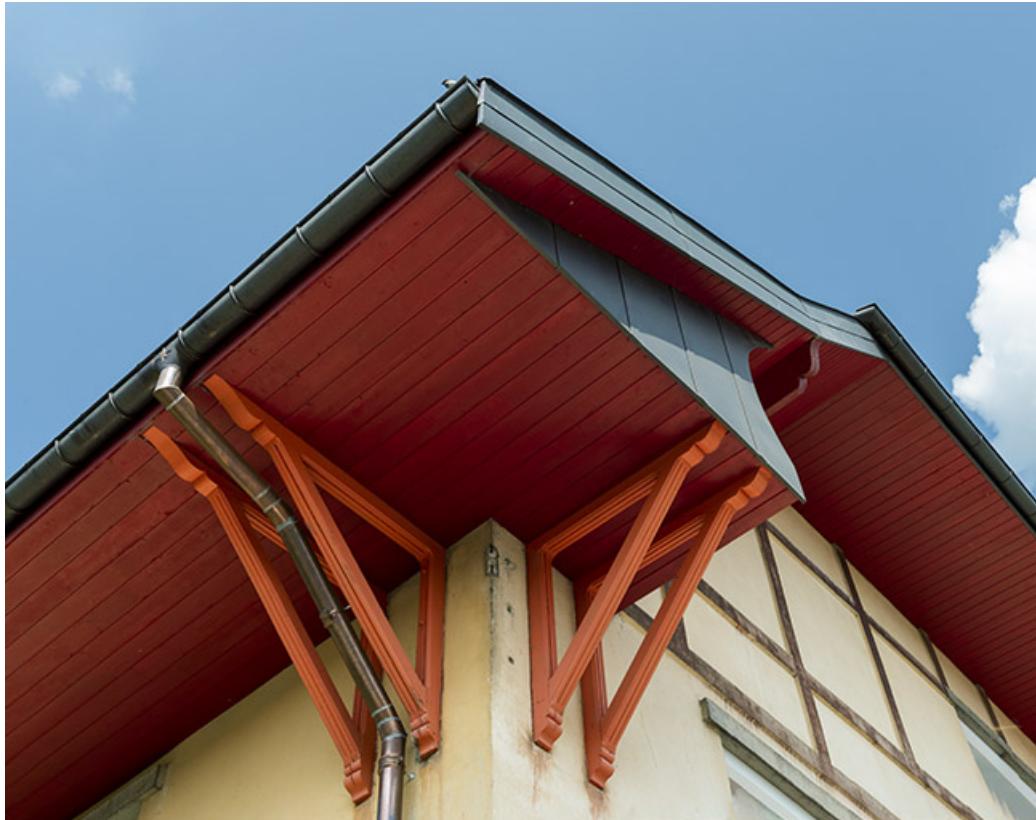
N° de l'illustration : 20192500667NUC4A

Consoles soutenant l'avant-toit.
