FROMAGERIE DU BARBOUX-LA CHENALOTTE

Bourgogne-Franche-Comté, Doubs
Le Barboux
16 rue de la Fromagerie

Dossier IA25001946 réalisé en 2018 revu en
2019

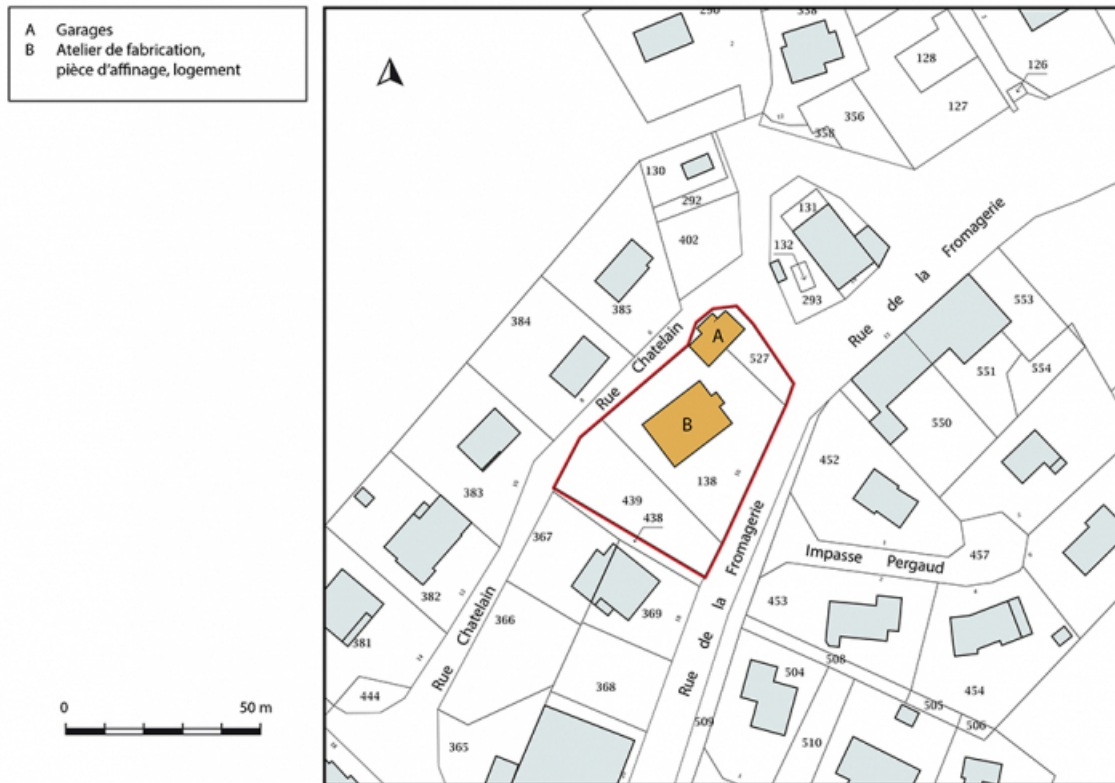
N° de l'illustration : 20202500318NUDA

Plan-masse et de situation. Extrait du plan cadastral, 2018, section B.
25, Le Barboux, 16 rue de la Fromagerie

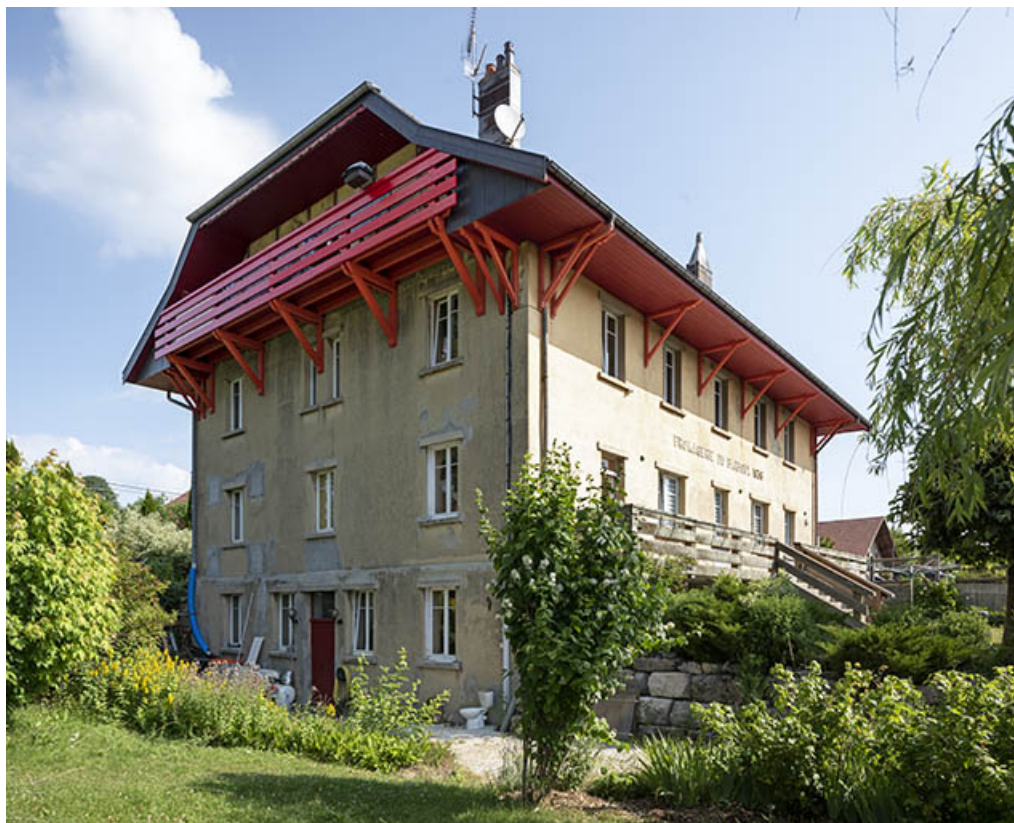
N° de l'illustration : 20192500664NUC4A

Façades sud et est.

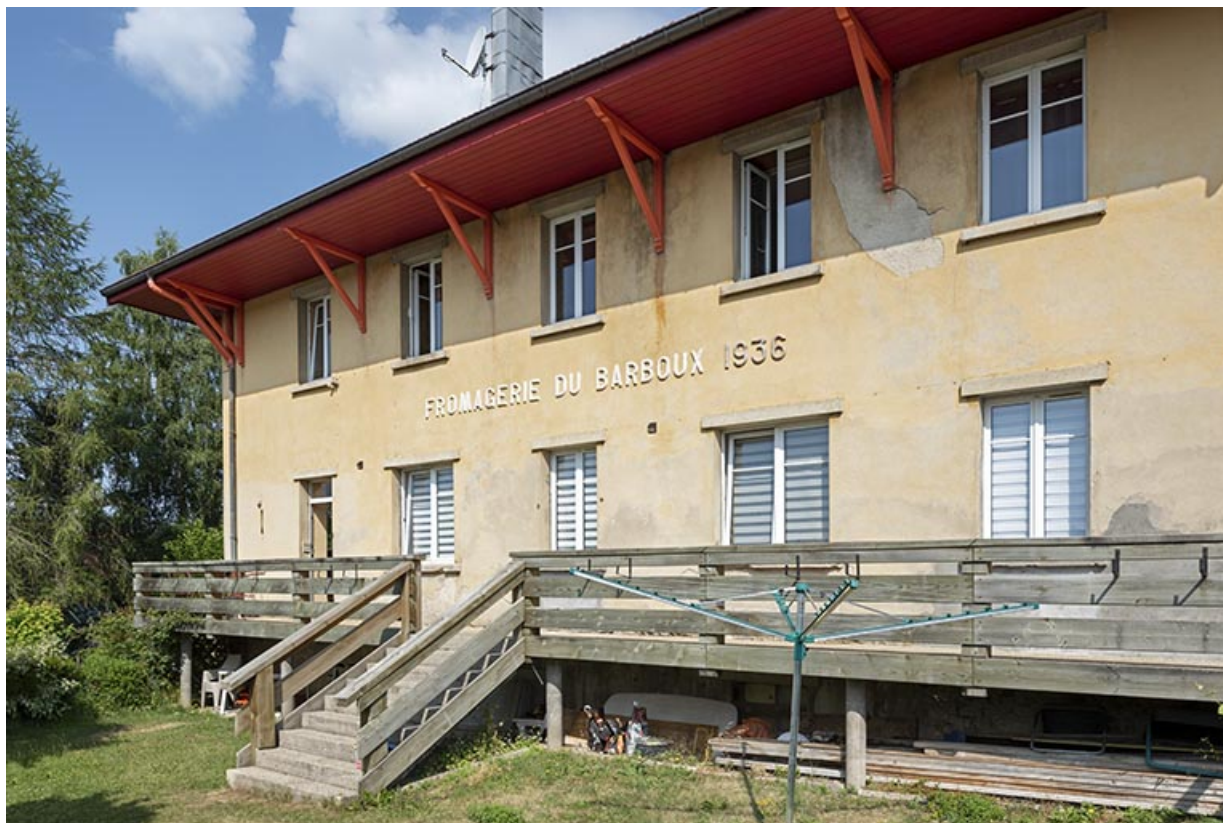
N° de l'illustration : 20192500665NUC4A

Façade est.

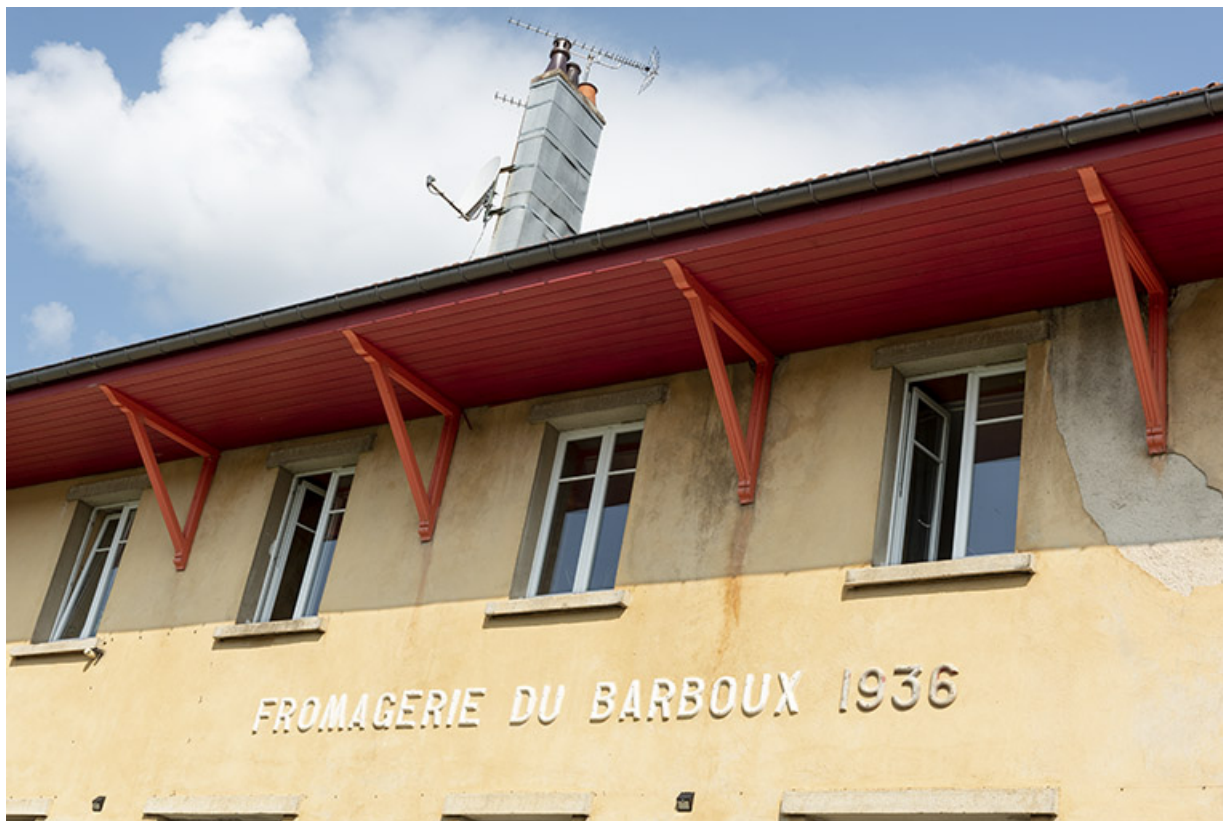
N° de l'illustration : 20192500666NUC4A

Inscription et date sur la façade est.

La fromagerie est bâtie en 1936 (date portée sur le mur sud). Au vu de l'apparence du bâtiment (volume, toit débordant à demi-croupe, égout retroussé et consoles, faux pan-de-bois sur le mur pignon), elle est peut-être l'oeuvre du service du Génie rural ou de l'un des architectes travaillant pour lui. Elle remplace les deux fruitières qui, en 1929, travaillaient ensemble 470 000 l de lait, transformés en emmental. Trois fruitières existaient juste après la Première Guerre mondiale : celle proche du transformateur, celle créée vers 1919 par Charles Maillot dans le quartier de l'église et celle fondée par Jules Rondot pour les fermes situées au nord. En 1980-1981, la coopérative du Barboux-La Chenalotte produit 1 800 t de fromage, avec trois personnes ; elle dispose d'une porcherie de 450 porcs, construite en 1961 au communal du Cerneux au Bœuf. Lorsqu'elle cesse sa production, ses sociétaires rejoignent la fromagerie de Narbief-Le Bizot. Désaffecté, le bâtiment a été converti en immeuble.

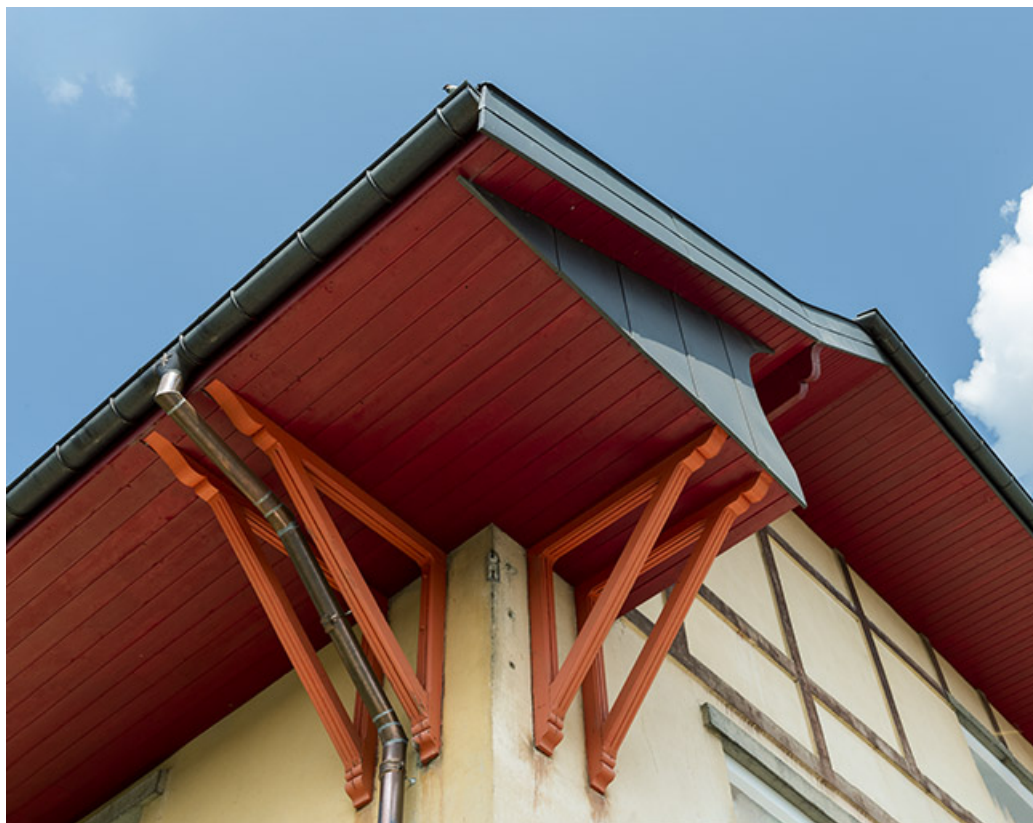
N° de l'illustration : 20192500667NUC4A

Consoles soutenant l'avant-toit.
