FROMAGERIE DU BARBOUX-LA CHENALOTTE

Bourgogne-Franche-Comté, Doubs
Le Barboux
16 rue de la Fromagerie

Dossier IA25001946 réalisé en 2018 revu en
2019

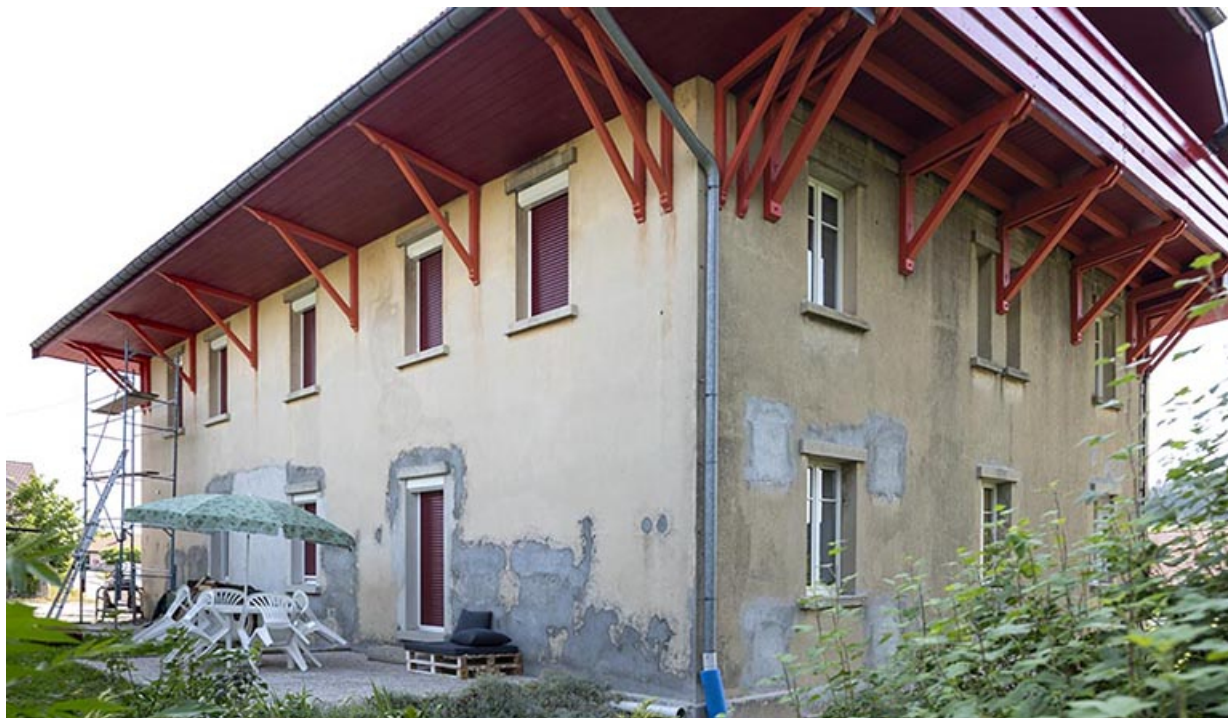
N° de l'illustration : 20192500663NUC4A

Façades ouest et sud.

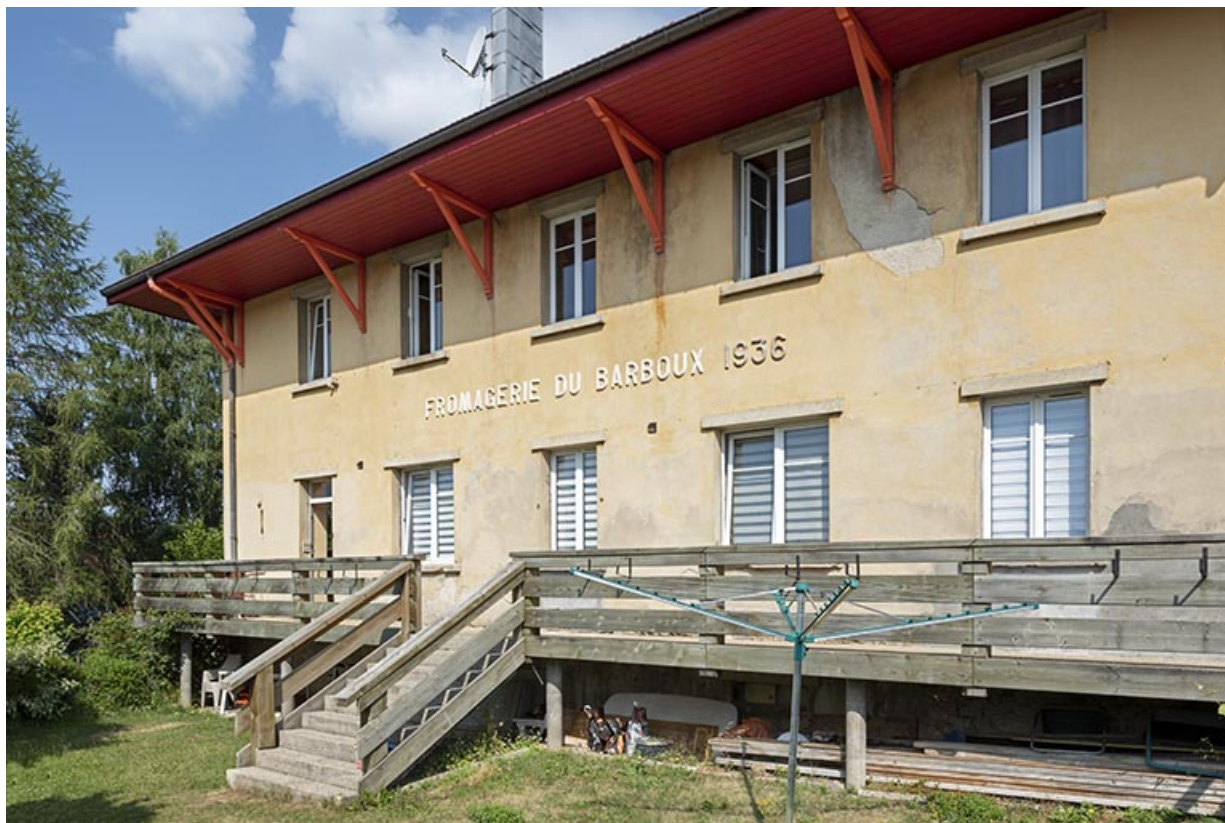
N° de l'illustration : 20192500665NUC4A

Façade est.
