FROMAGERIE DE LA BOSSE

La Bosse

2 rue de la Charbonnière

Dossier IA25001948 réalisé en 2018 revu en 2019

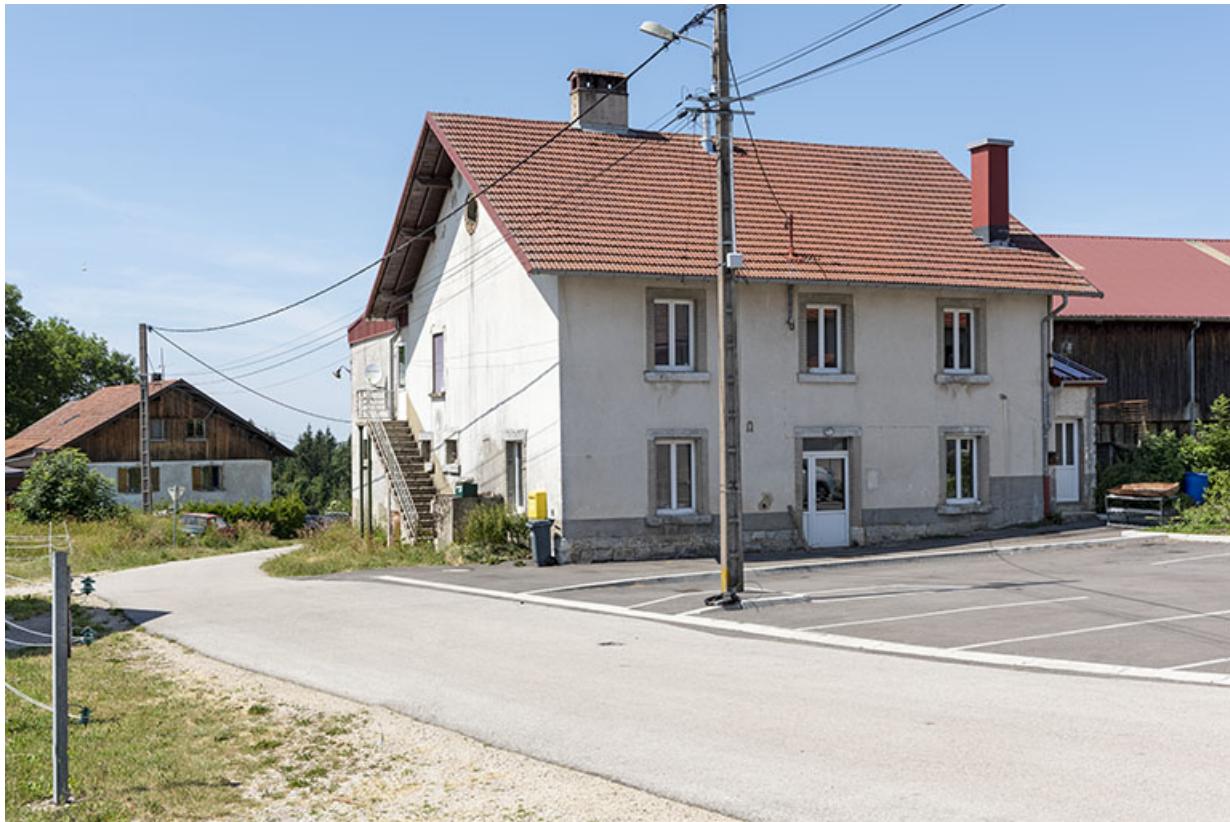
Façade antérieure, de trois quarts gauche.

La fromagerie a des murs en moellons calcaires enduits et un toit à longs pans, pignons couverts et tuiles mécaniques. Elle compte un étage carré (desservi par un escalier extérieur droit en béton) et un comble à surcroît. Le corps accolé à l'ouest (remise ?), à un étage carré, est protégé par un appentis en acier et le garage qui le jouxte (aux murs de parpaings de béton enduits) par une terrasse en béton.

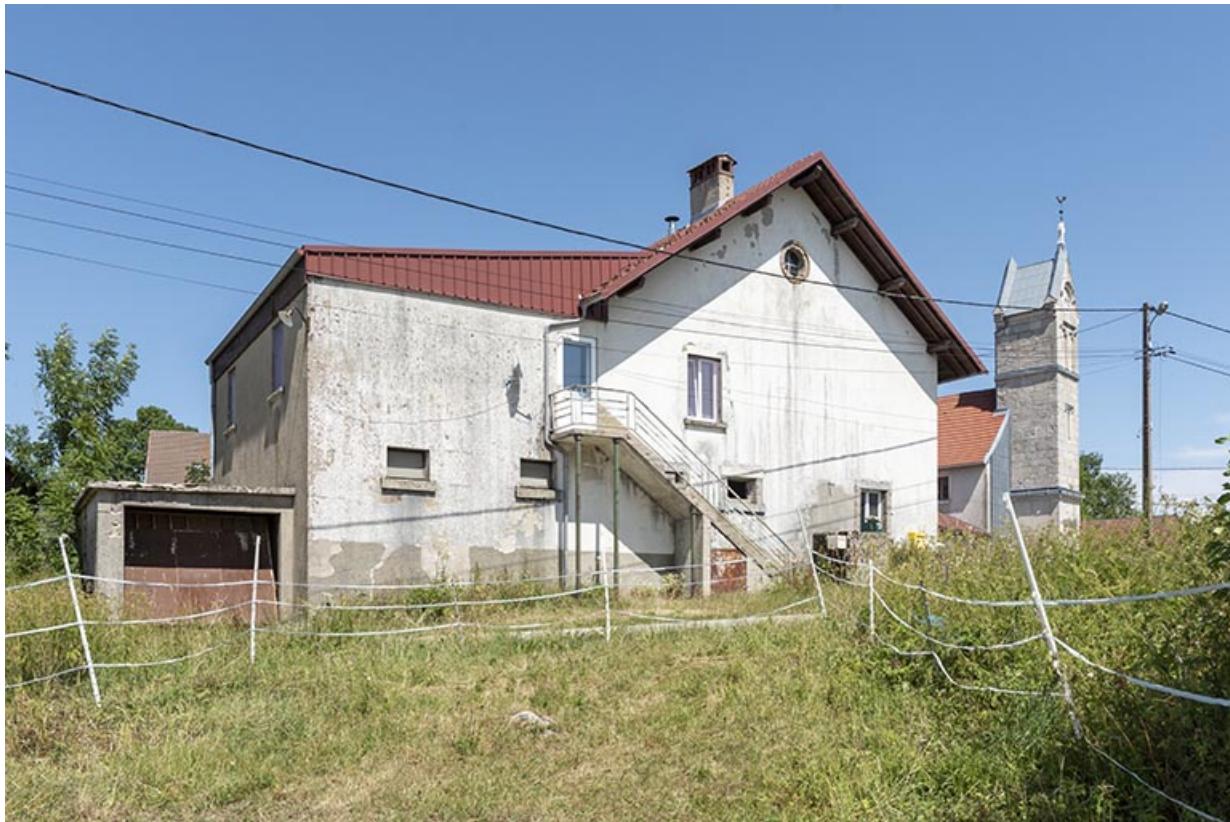
Façade latérale gauche.
