## MOULIN À FARINE ET SCIERIE DU MOULIN GIRARDOT

Bourgogne-Franche-Comté, Doubs  
Plainbois-du-Miroir  
le Moulin Girardot

Dossier IA25001957 réalisé en 2018 revu en  
2019

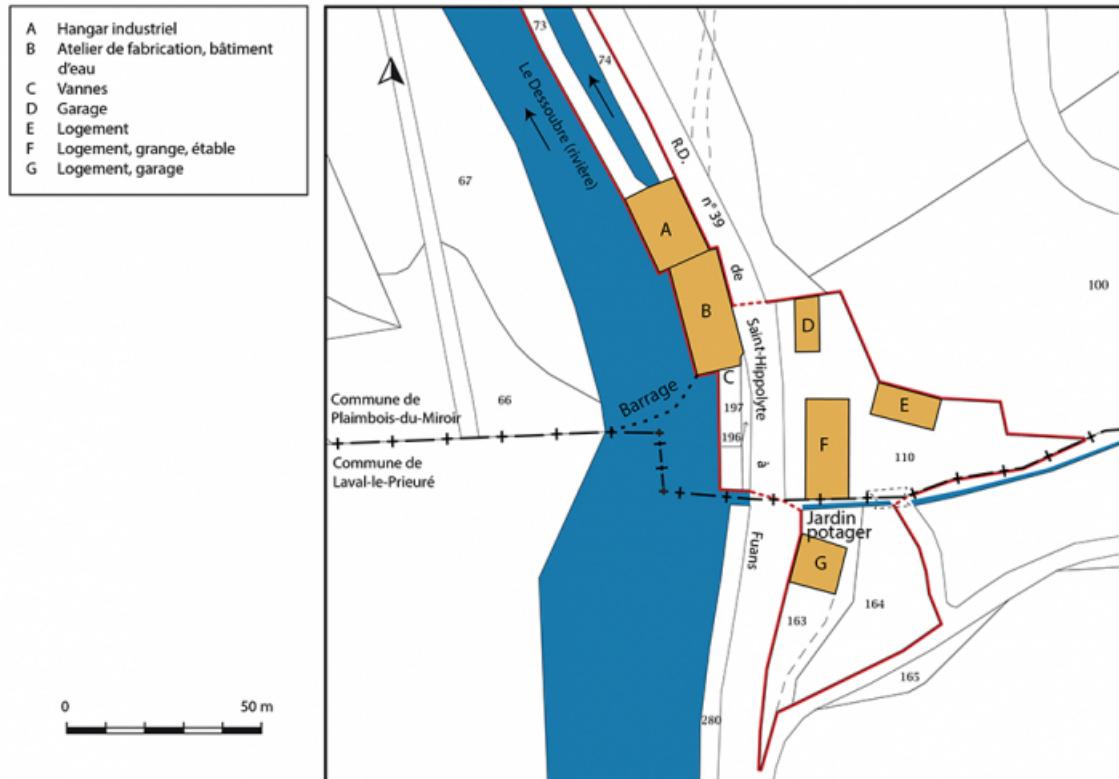
N° de l'illustration : 20202500329NUDA

**Plan-masse et de situation. Extrait du plan cadastral, Plainbois-du-Miroir, 2018, section B et Laval-le-Prieuré, 2019, section B.**  
25, Plainbois-du-Miroir, lieudit : le Moulin Girardot

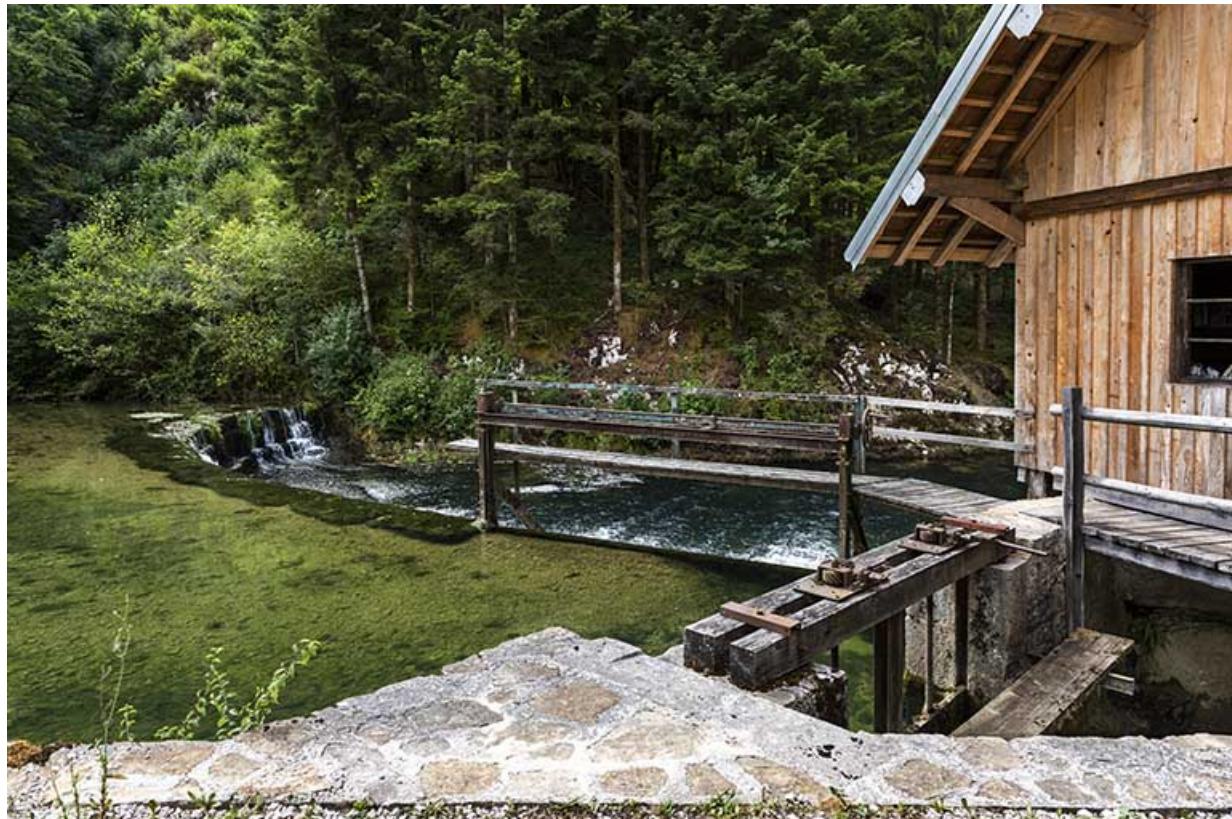
N° de l'illustration : 20192500708NUC4A

**Barrage et vannes.**

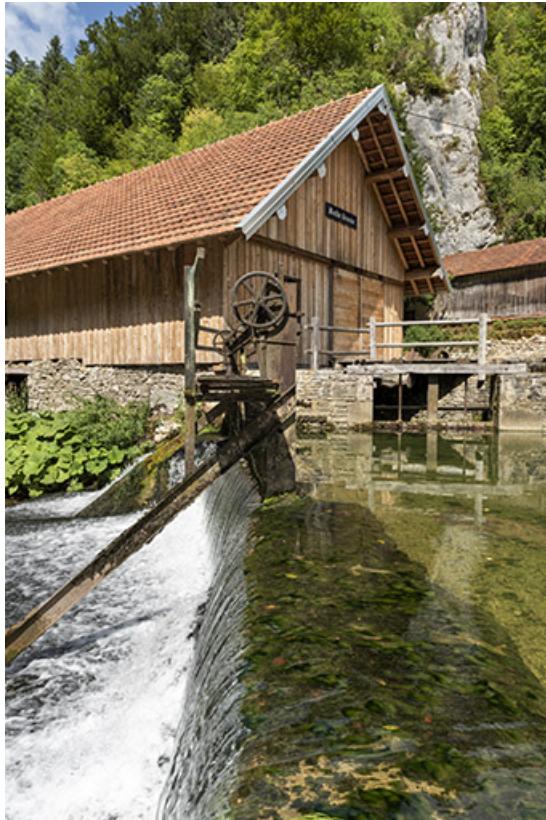
N° de l'illustration : 20192500710NUC4A

**Barrage et vannes, depuis la rive gauche.**

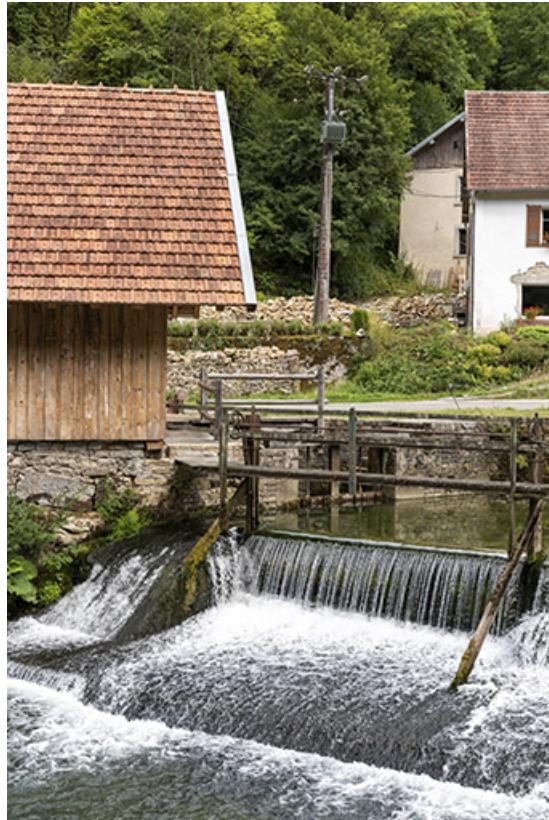
N° de l'illustration : 20192500709NUC4A

**Vannes.**

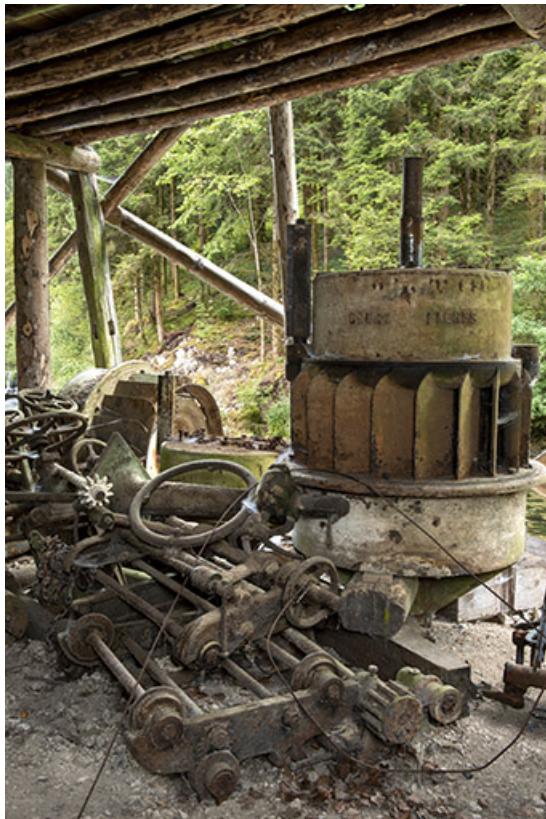
N° de l'illustration : 20192500711NUC4A

**Turbine Douge et transmission démontées.**

Selon Bernard Vuillet, Revillot est le meunier d'Hilaire Faivre, auquel il rachète l'établissement en 1910. Il laisse à un Renaud la conduite du moulin, lequel cessera ses activités en 1918. Dit "exploitant de scierie mécanique au Moulin Girardot", il privilégie cette activité, bientôt rejoint par son fils Louis (1887-1925). En 1910, les Revillot sont contraints de réparer le barrage, partiellement détruit par la crue du 19 au 21 janvier, et ils construisent aussi peut-être cette année-là le hangar situé juste à l'aval de la scierie. Louis installe en 1912 (date portée dans la chambre d'eau avec les initiales LR) deux turbines Douge Frères, de Besançon. L'affaire, qui emploie une dizaine de personnes à la fin de la Première Guerre mondiale, est reprise en 1943 par son fils Constant (1922-1991) lequel fait bâtir, entre 1951 et 1958 (vers 1954 ?), une maison dont l'étage de soubassement est occupé par un grand garage (destiné à un camion et à un tracteur forestier Latil). En 1959, les deux turbines Douge sont remplacées par un moteur diesel, puis par un moteur électrique avant 1980. A cette date, la scierie emploie deux ouvriers. Après sa fermeture en 1988, le matériel est démonté (notamment les turbines et le châssis Socolest mis en place en 1952). Le moulin est détruit après incendie en 1989, la maison des années 1950 convertie en gîte. Protégée au titre des monuments historiques en 2004, la scierie est restaurée en 2016 (seules subsistent en place les transmissions).

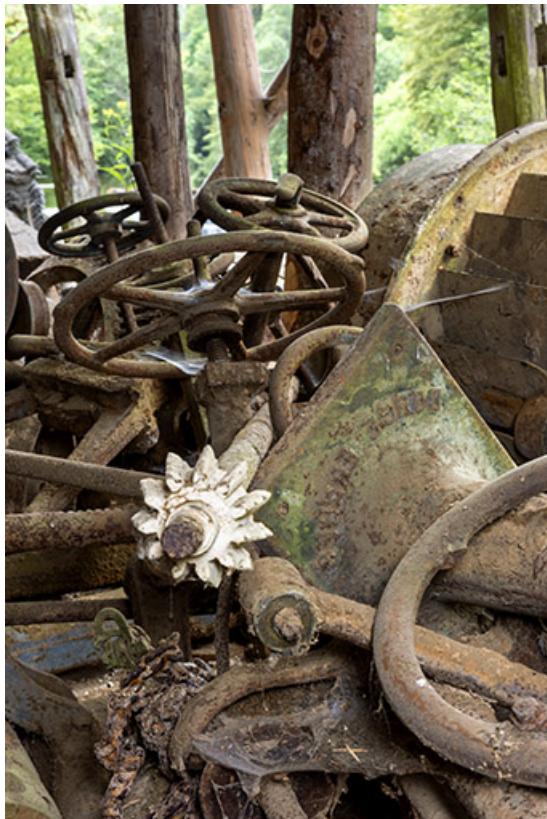
N° de l'illustration : 20192500712NUC4A

**Eléments de l'installation de la scierie démontés.**

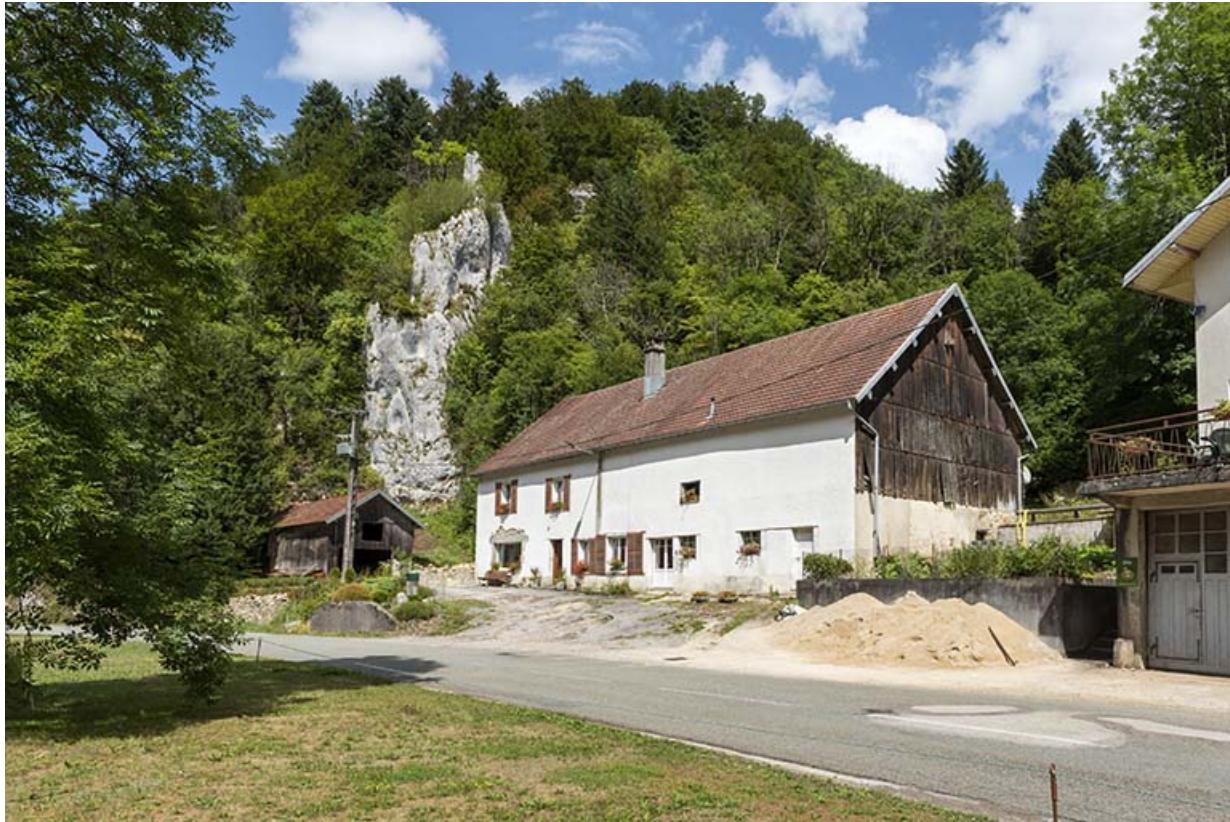
N° de l'illustration : 20192500715NUC4A

**Logement (avec les anciennes grange et étable).**

essenté de planches. Le bâtiment des années 1880 est, comme celui du milieu du 20e siècle, en rez-de-chaussée surélevé, avec étage de soubassement et étage en surcroît. La partie habitation se trouvait dans le tiers nord tandis que les deux tiers sud étaient dédiés à l'écurie et à la grange, accessible de plain-pied sur la façade postérieure ; sur cette façade et sur le pignon nord, le mur du rez-de-chaussée est formé d'un lattis plâtré (le pignon sud est essenté de planches). La maison des années 1950 a des murs en béton enduit. Le rez-de-chaussée de la scierie (aussi porté par un étage de soubassement) et le hangar qui la prolonge au nord sont en pan de bois avec essentage de planches et charpente en bois apparente. Les bâtiments sont chacun protégés par un toit à longs pans, pignons couverts et tuiles mécaniques.

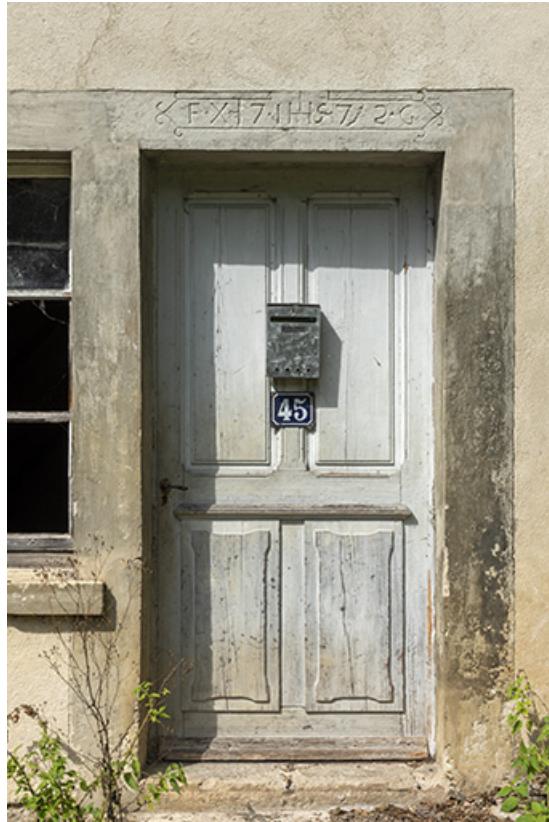
N° de l'illustration : 20192500719NUC4A

**Porte avec linteau daté 1772.**

**Dates :** 1772 (porte la date)
