MOULIN À FARINE ET SCIERIE DU MOULIN GIRARDOT

Bourgogne-Franche-Comté, Doubs
Plaimbois-du-Miroir
le Moulin Girardot

Dossier IA25001957 réalisé en 2018 revu en
2019

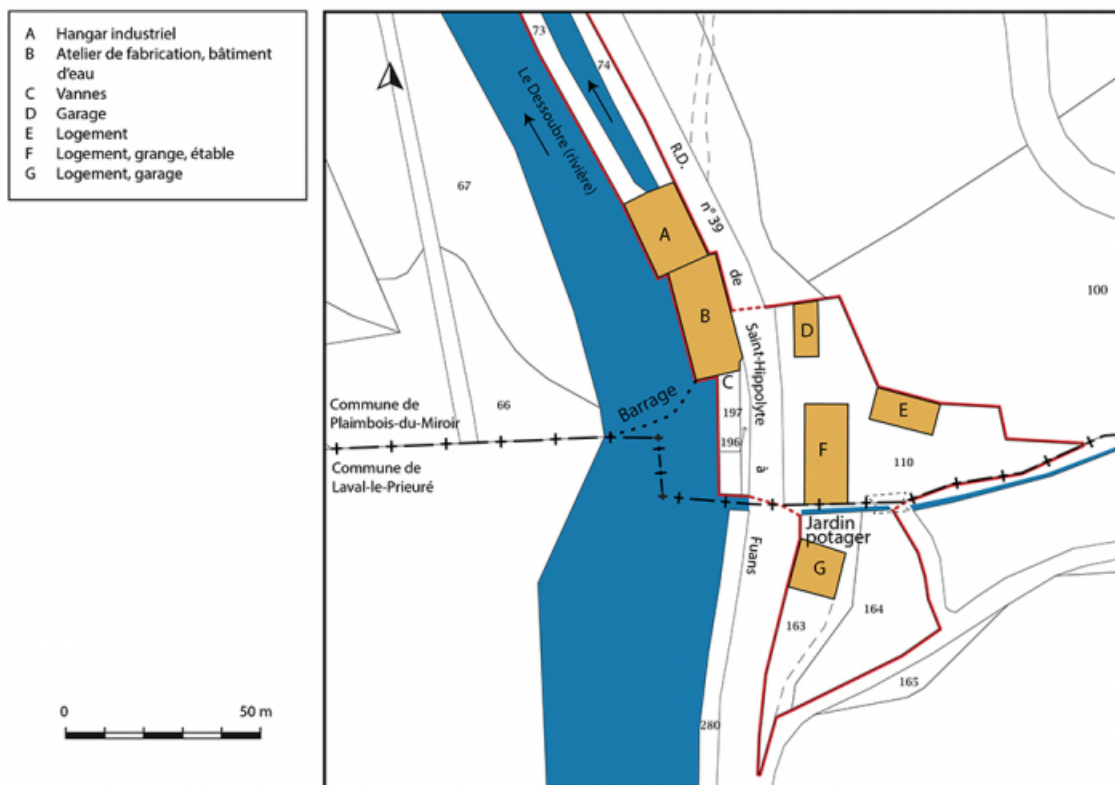
N° de l'illustration : 20202500329NUDA

Plan-masse et de situation. Extrait du plan cadastral, Plaimbois-du-Miroir, 2018, section B et Laval-le-Prieuré, 2019, section B.
25, Plaimbois-du-Miroir, lieudit : le Moulin Girardot

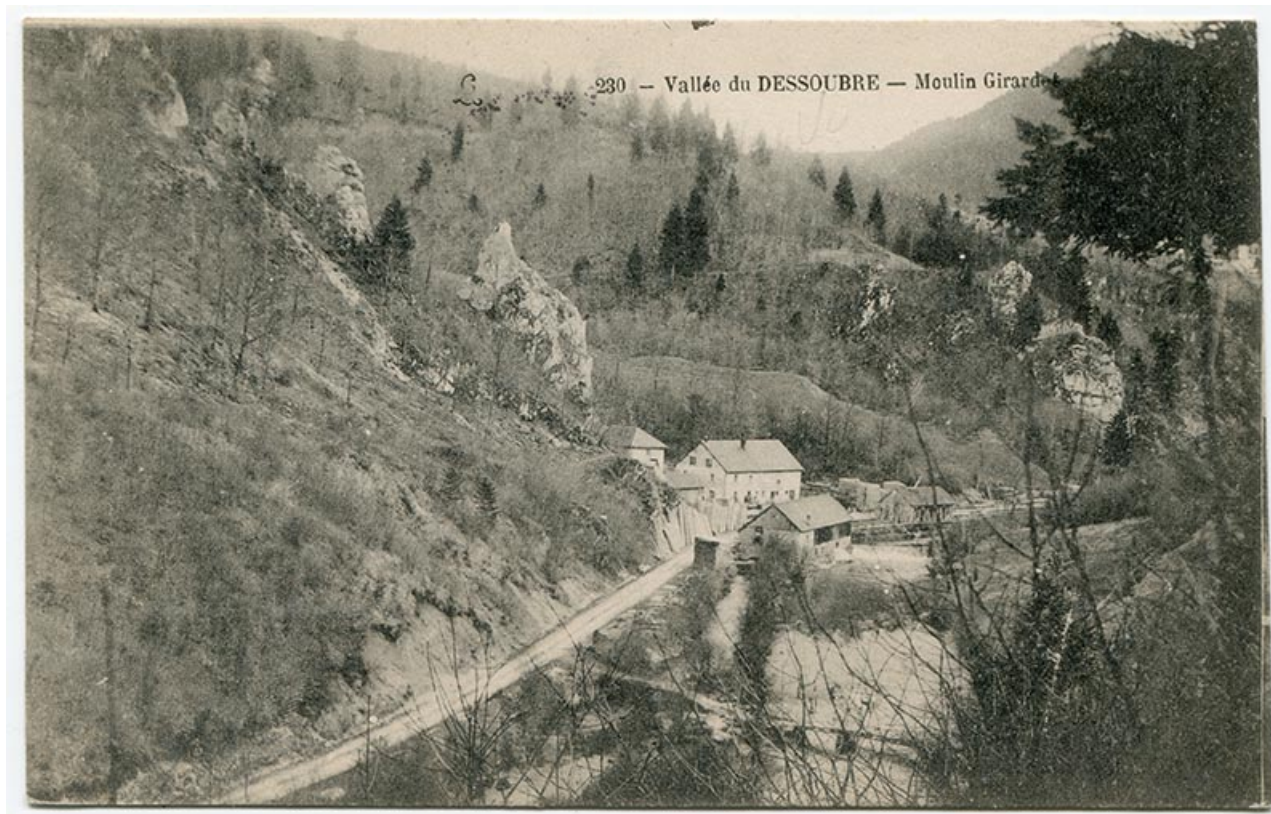
N° de l'illustration : 20182501509NUC4A

230 - Vallée du Dessoubre - Moulin Girardot, limite 19e siècle 20e siècle.

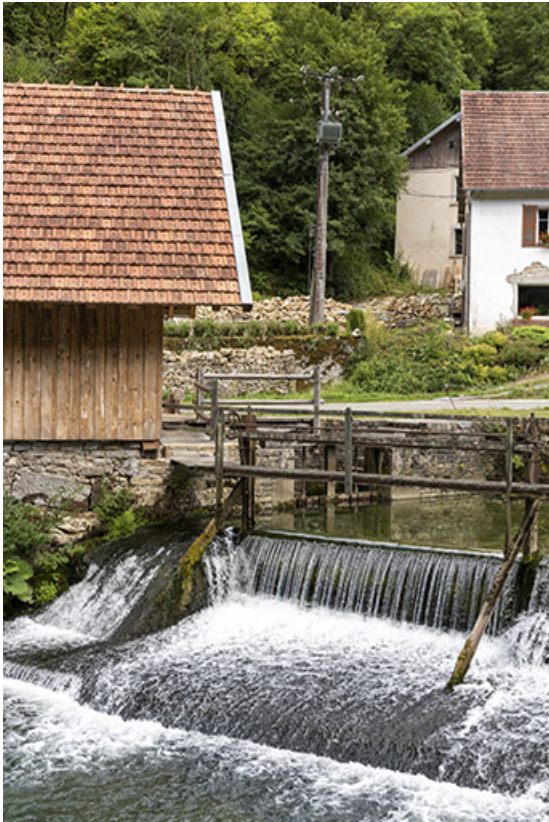
N° de l'illustration : 20192500709NUC4A

Vannes.
