MOULIN À FARINE ET SCIERIE DU MOULIN GIRARDOT

Bourgogne-Franche-Comté, Doubs
Plaimbois-du-Miroir
le Moulin Girardot

Dossier IA25001957 réalisé en 2018 revu en
2019

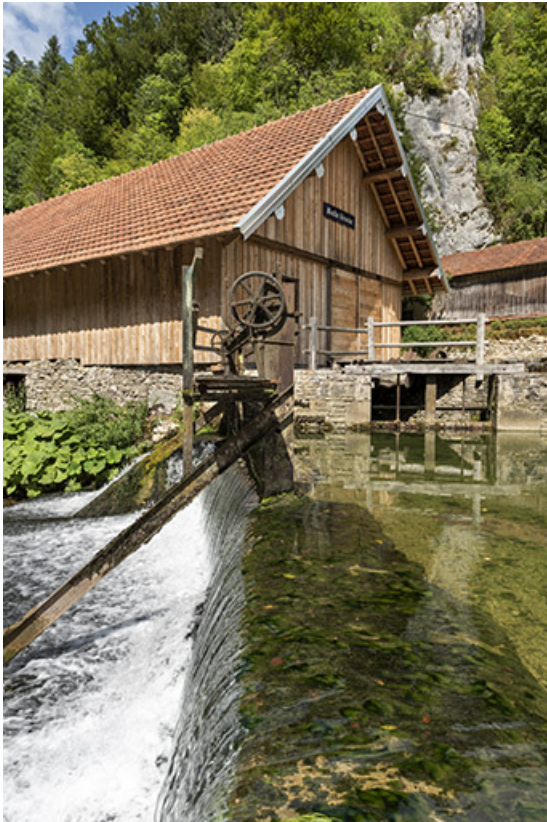
N° de l'illustration : 20192500710NUC4A

Barrage et vannes, depuis la rive gauche.

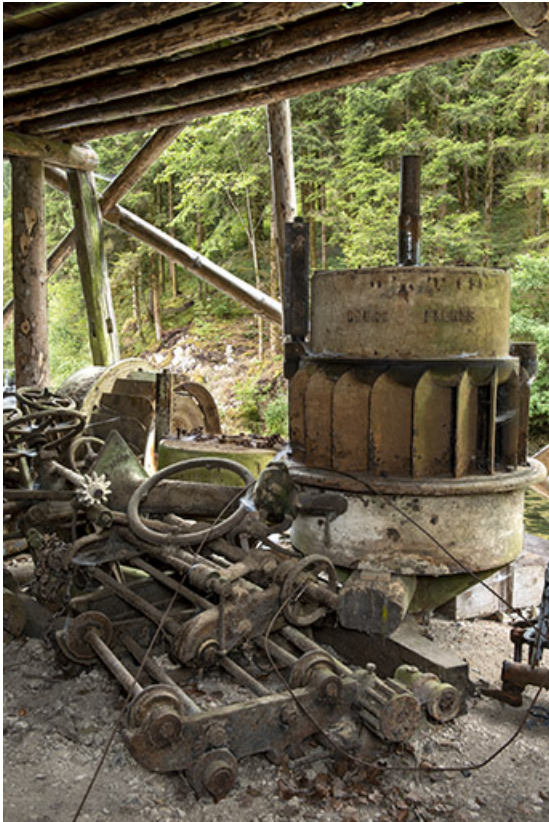
N° de l'illustration : 20192500711NUC4A

Turbine Douge et transmission démontées.

Énergie utilisée : énergie hydraulique produite sur place turbine hydraulique, énergie thermique produite sur place, énergie électrique achetée
