ÉGLISE PAROISSIALE SAINT-JOSEPH

Bourgogne-Franche-Comté, Doubs
Besançon
18 avenue Villarceau

Dossier IA25002007 réalisé en
2021

Auteur(s) : Jo-Ann Campion

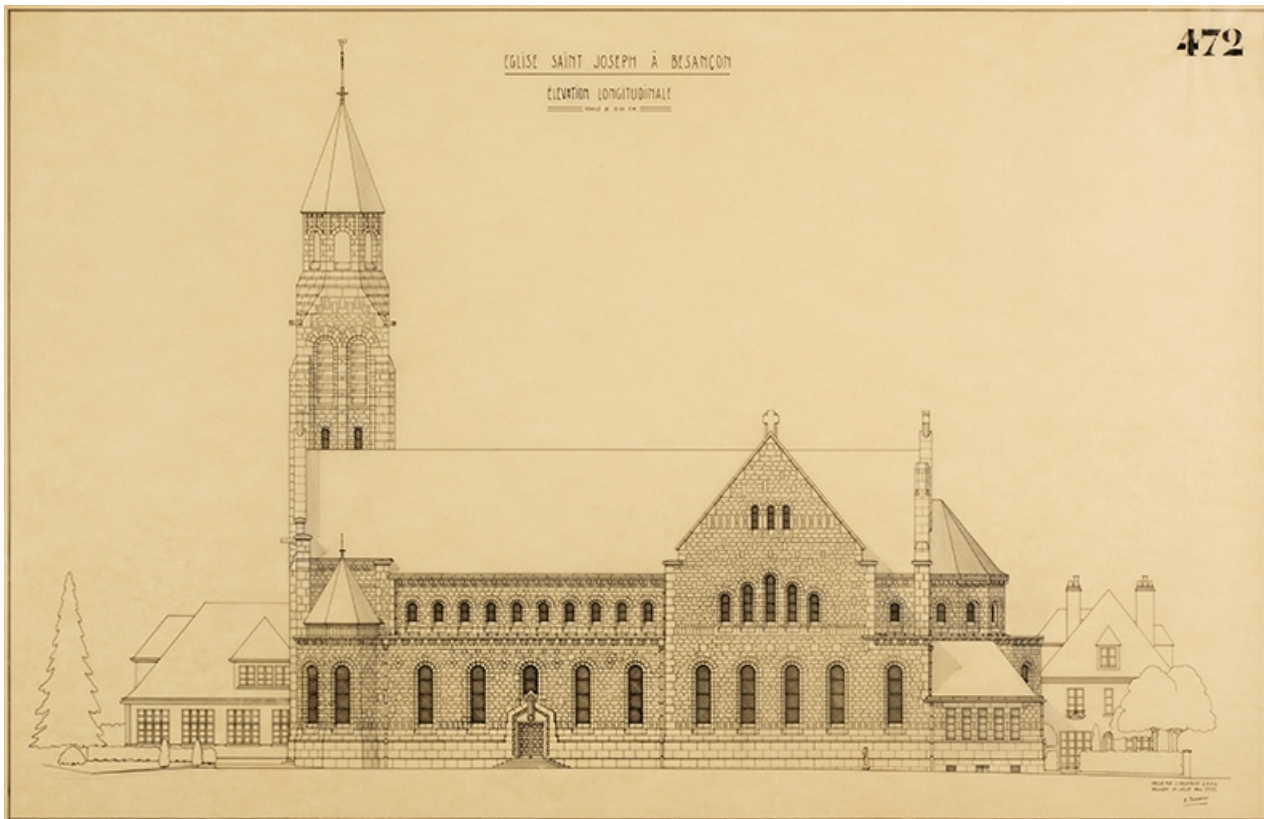
Élévation longitudinale de l'église Saint-Joseph à Besançon (projet non réalisé). Juillet 1944.

Église Saint-Joseph à Besançon. Élévation longitudinale [projet non réalisé]. 472. Dessin sur calque / René Tournier. Juillet 1944. 69 x 103 cm. 1/100.
