## ÉGLISE PAROISSIALE SAINT-JOSEPH

Bourgogne-Franche-Comté, Doubs  
Besançon  
18 avenue Villarceau

Dossier IA25002007 réalisé en  
2021

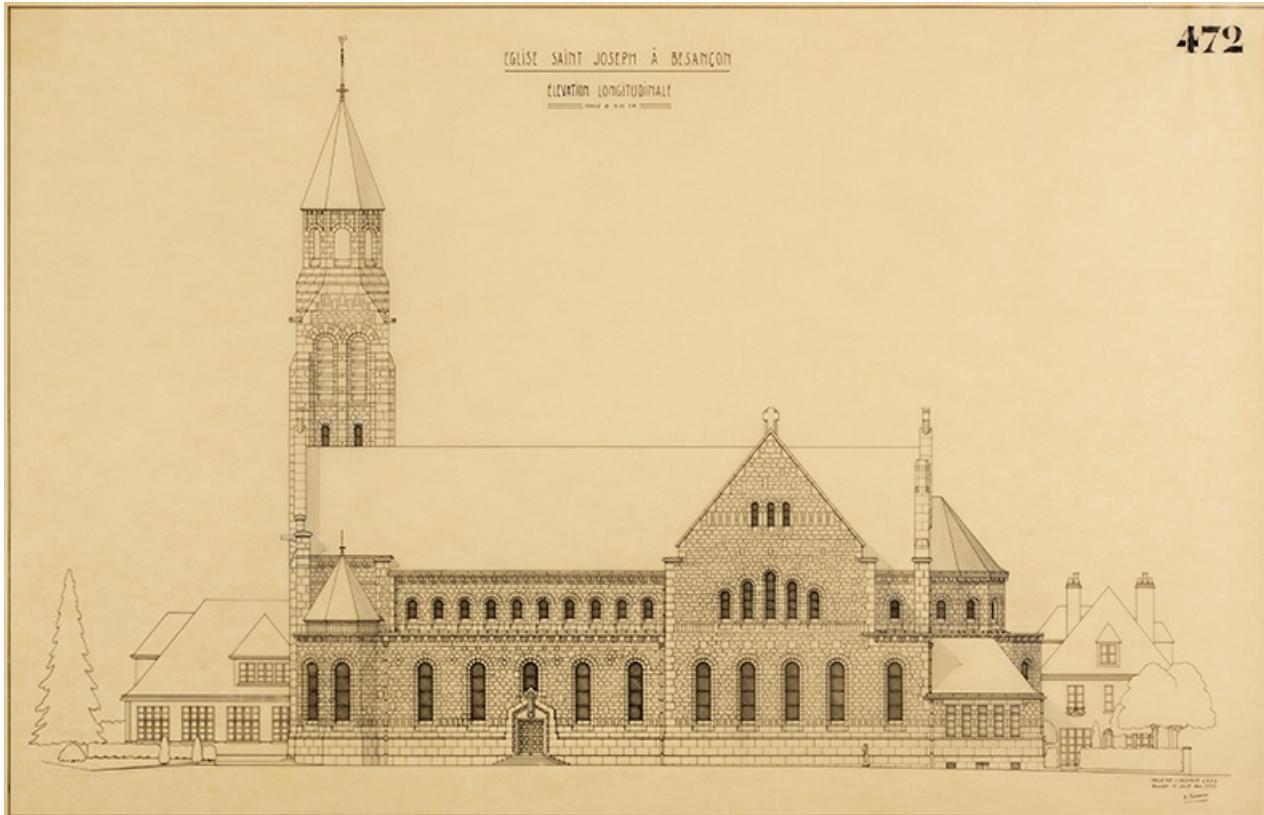
Élévation longitudinale de l'église Saint-Joseph à Besançon (projet non réalisé). Juillet 1944.

**Église Saint-Joseph à Besançon. Élévation longitudinale [projet non réalisé]. 472. Dessin sur calque / René Tournier. Juillet 1944. 69 x 103 cm. 1/100.**

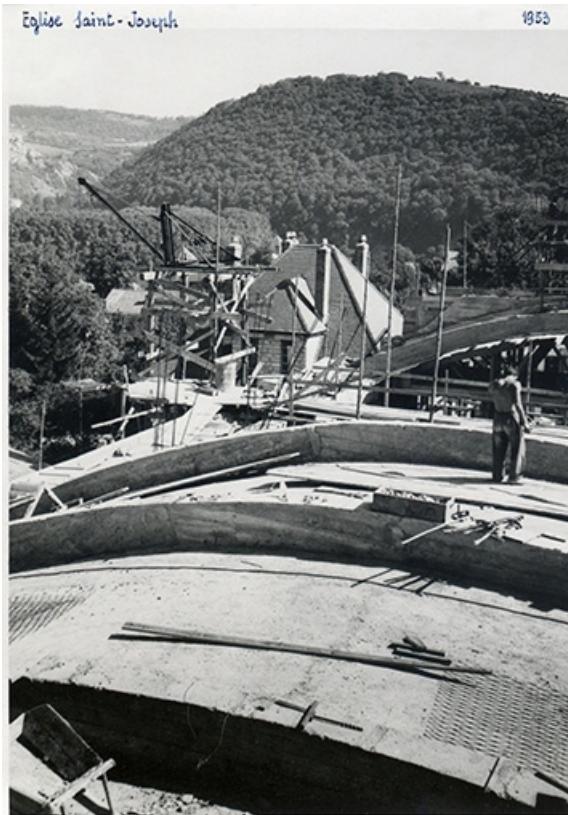
Chantier de l'église Saint-Joseph de Besançon : vue de la voûte en construction. 1953.

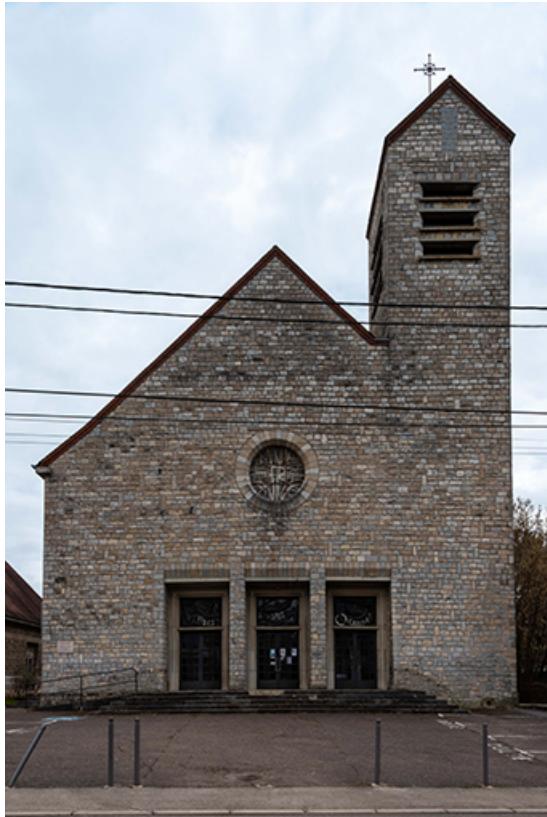
**Façade antérieure de l'église.**

La façade nord est sobre, dotée d'un oculus en vitrail. Elle comporte trois portes rectangulaires à deux vantaux vitrés, dont les châssis de tympan sont ornés de motifs en métal repoussé. Sur la partie droite de la façade, un clocher haut de 50 mètres est ajouré par des abat-sons sur les murs est et ouest. Pour l'installation d'antennes de télécommunication, les murs nord et sud et le toit ont été percés et recouverts d'un panneau dont le motif imite les pierres et les tuiles. Le perron est élevé de cinq marches.

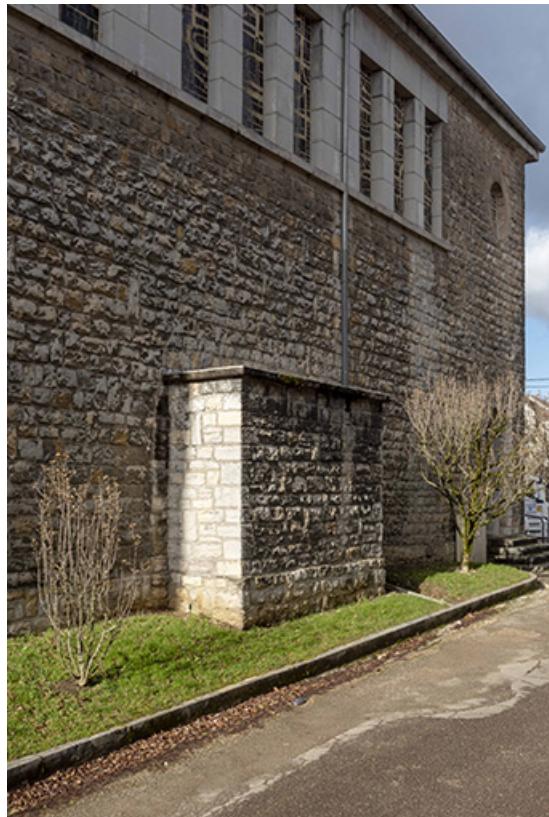
**Détail extérieur du décrochement hors-œuvre abritant un confessionnal sur la façade latérale est.**

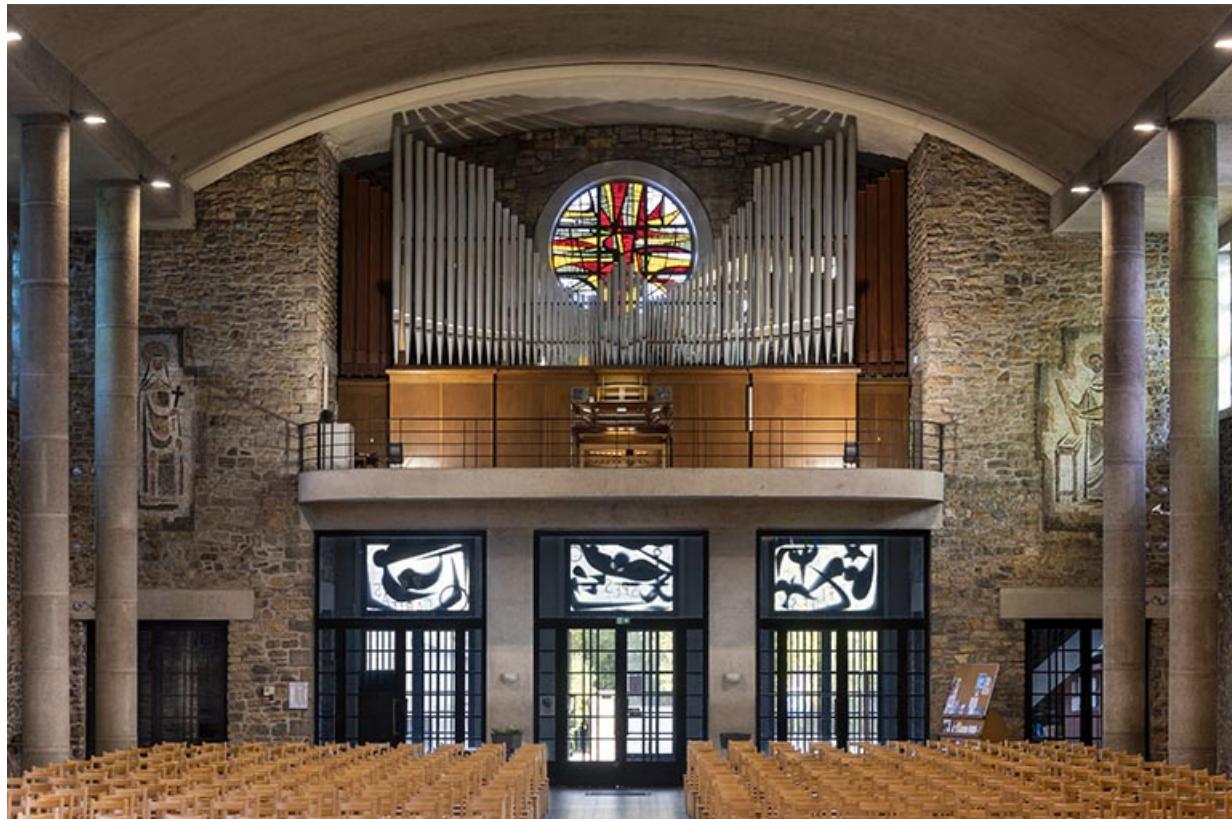
**Vue d'ensemble de la tribune d'orgue.**

Le narthex sert de support à la tribune d'orgue. Il est encadré à l'est par la chapelle des morts, où se trouve l'escalier donnant accès à la tribune puis au clocher, et à l'ouest par la chapelle des fonts. Les fonts baptismaux ont toutefois été déplacés dans le chœur de l'église. La chapelle conserve néanmoins une crédence en marbre, une mosaïque représentant saint Jean-Baptiste et une verrière.

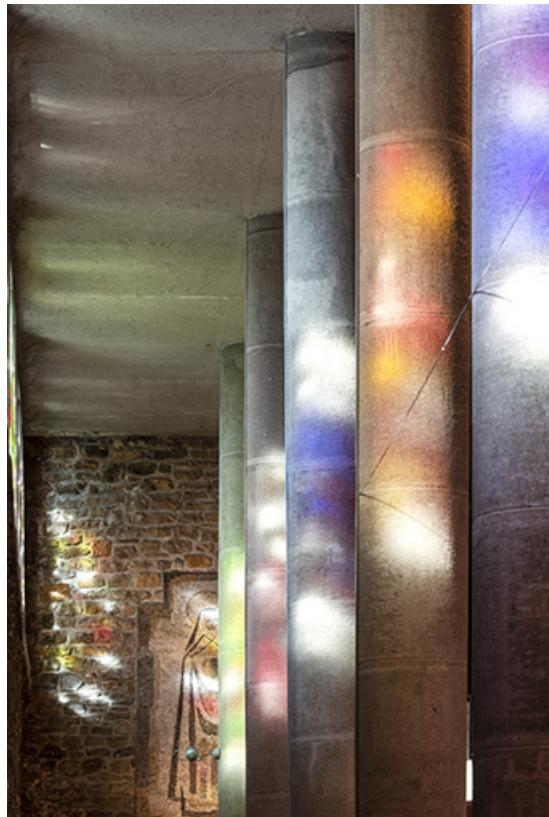
**Détail des piliers et du reflet des dalles de verre dans la nef.**

L'église Saint Joseph est une église tournée vers le sud, de plan basilical, qui mesure 56 mètres de long pour 20 mètres de large. Les murs sont en moellons de calcaire équarris disposés en assise régulière (pierre dite de Chailluz). Le toit de la nef est à longs pans, couvert de tuiles plates mécaniques. Les piliers, poutres, meneaux et linteaux sont en béton armé.

Des ensembles de baies closes par des verrières en dalles de verres forment une claire-voie dans la nef et dans le chœur. La sacristie flanque le mur est de l'église et communique par deux portes avec le chœur. Elle est contiguë par son mur sud au presbytère. Un escalier jouxtant le presbytère permet l'accès à l'oratoire et à la sacristie. Sous la sacristie se trouvent un garage et la chaufferie. Un bâtiment a été construit entre l'oratoire et l'abside du chœur afin d'abriter un bureau dont l'accès se fait par l'oratoire. Le mur est enduit et le toit est en fibrociment ondulé.
