SALLES PAROISSIALES, CINÉMA VILLARCEAU ET LOGEMENTS

Bourgogne-Franche-Comté, Doubs
Besançon
18 avenue Villarceau

Dossier IA25002008 réalisé en
2021
Auteur(s) : Jo-Ann Campion

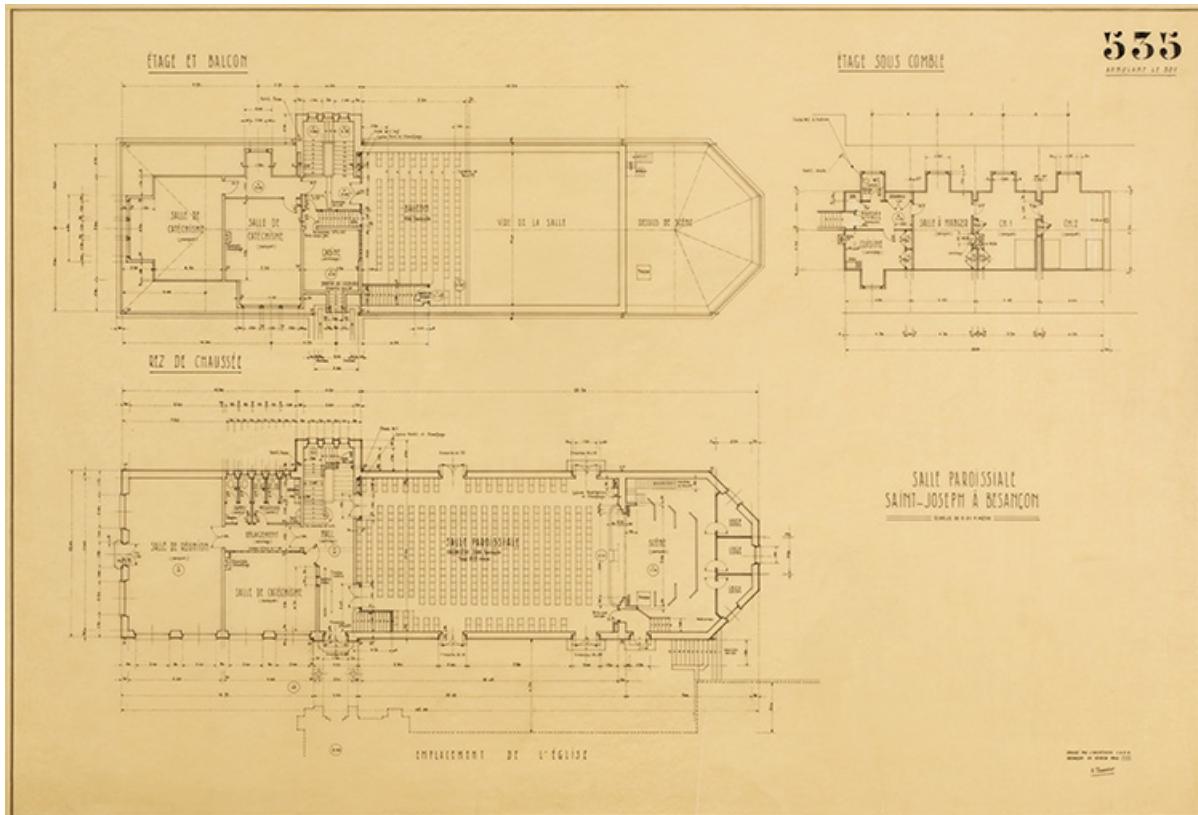
Salle paroissiale Saint-Joseph à Besançon : plan du rez-de-chaussée, de l'étage et balcon et de l'étage sous comble. Février 1946.
25, Besançon, 18 avenue Villarceau

Salle paroissiale Saint-Joseph à Besançon. Rez-de-chaussée. Étage et balcon. Étage sous comble. 535. Dessin sur calque, par René Tournier. Février 1946. 1/100.

Salle paroissiale Saint-Joseph à Besançon. Rez-de-chaussée. Étage et balcon. Étage sous comble. 535. Dessin sur calque, par René Tournier. Février 1946. 1/100.

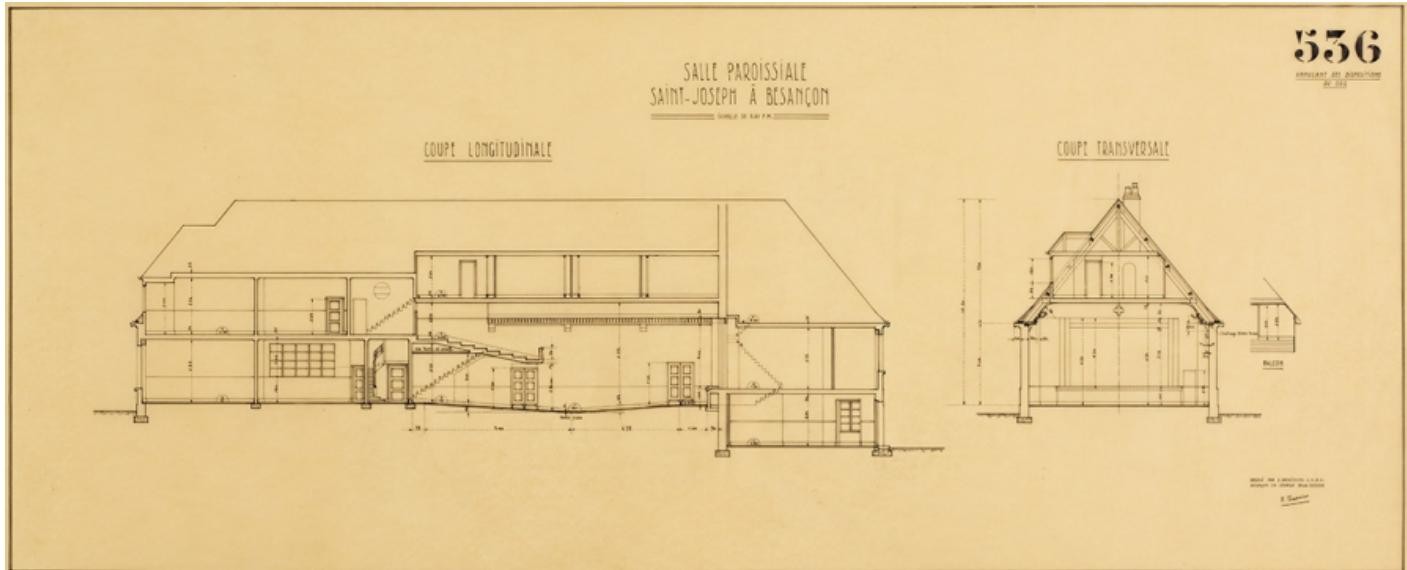
Coupes longitudinale et transversale de la salle paroissiale Saint-Joseph à Besançon. Août 1951 et mars 1952.
25, Besançon, 18 avenue Villarceau

Salle paroissiale Saint-Joseph à Besançon. Coupe longitudinale. Coupe transversale. 536. Dessin sur calque, par René Tournier. Août 1951 et mars 1952. 1/100.

Salle paroissiale Saint-Joseph à Besançon. Coupe longitudinale. Coupe transversale. 536. Dessin sur calque, par René Tournier. Août 1951 et mars 1952. 1/100.

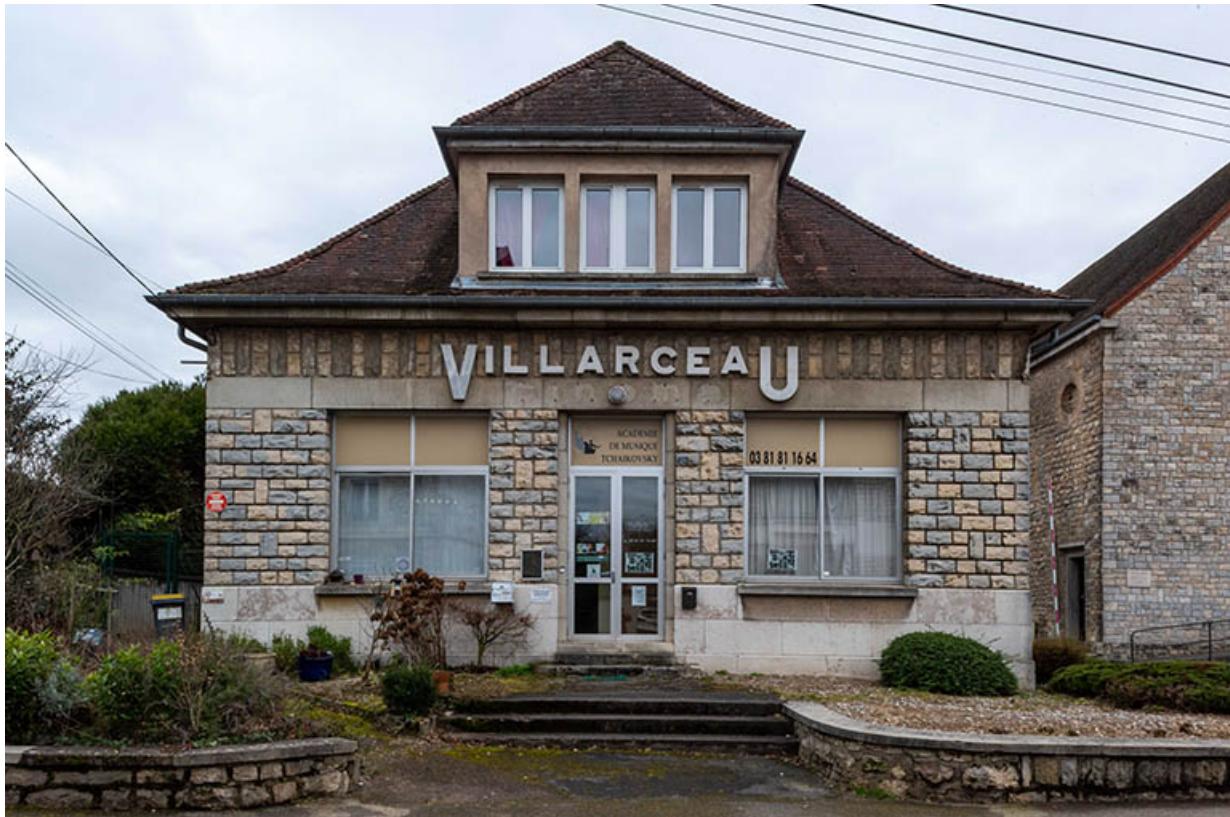
Façade nord de la maison des œuvres - Cinéma Villarceau.

L'édifice est de plan rectangulaire en moellon de pierre équarri disposé en assise régulière. Le toit à longs pans et égout retroussé comporte plusieurs lucarnes et se termine en croupe sur la partie sud. Au rez-de chaussée, la partie nord occupe un tiers de l'édifice et regroupe un cabinet médical, une salle d'attente, des sanitaires et une petite salle de catéchisme. Cette partie est séparée de la salle de spectacle par un vestibule spacieux, dans lequel un escalier donne accès à l'étage. La salle de spectacle occupe le reste du rez-de-chaussée et est scindée en deux parties par une cloison mobile : la première accueille une salle de réunion, la seconde conserve sa fonction de salle de spectacle avec sa scène et ses loges. Une extension attenante à la salle polyvalente accueille une cuisine et des sanitaires. A l'étage, la cabine de projection et l'ancien balcon ont

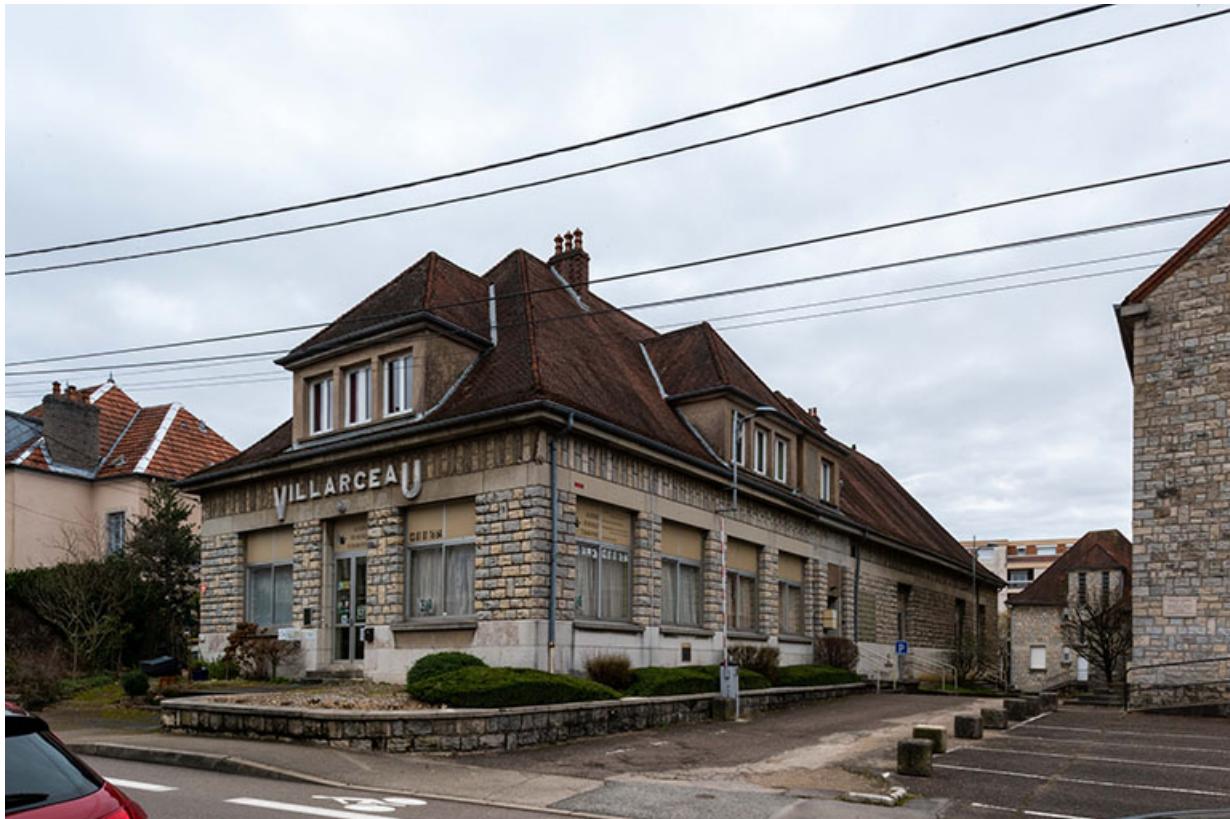
Façades nord et ouest de la maison des œuvres - Cinéma Villarceau, de trois-quarts.
25, Besançon, 18 avenue Villarceau

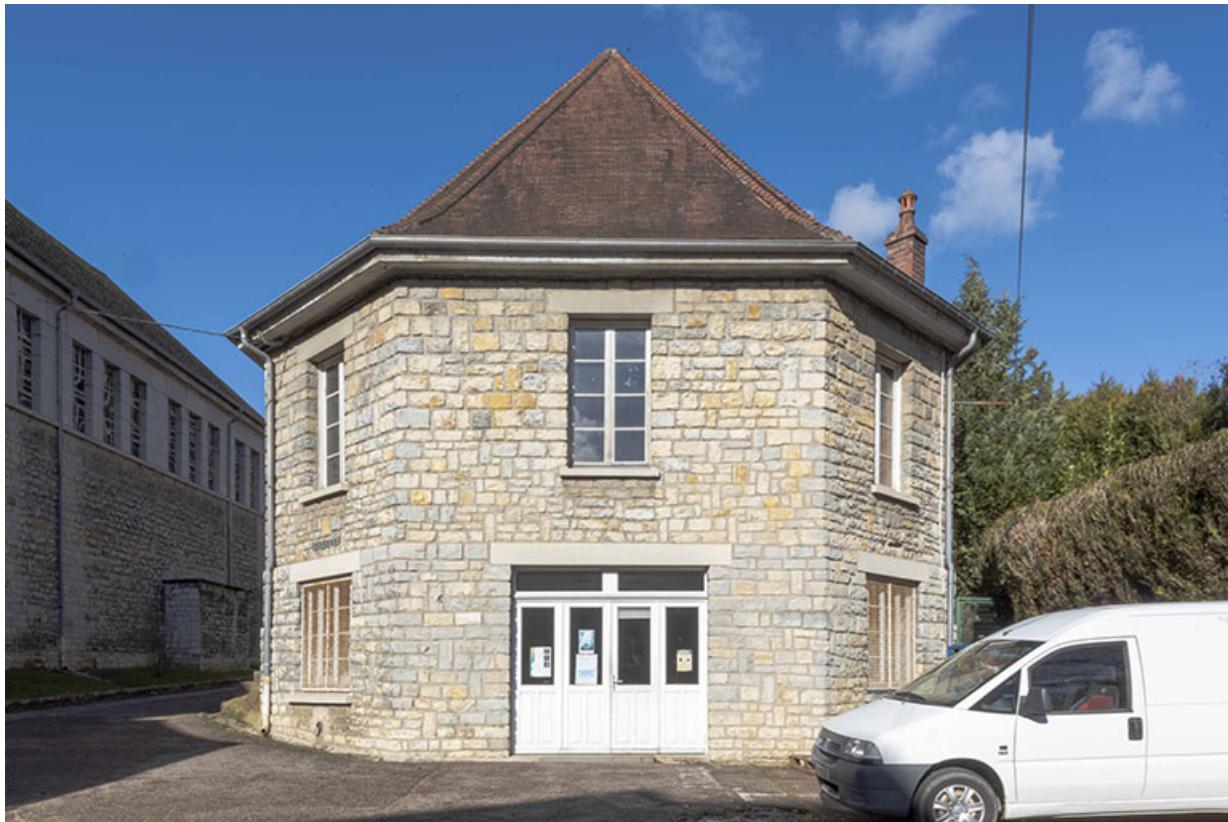
Façade sud de la maison des œuvres - Cinéma Villarceau.

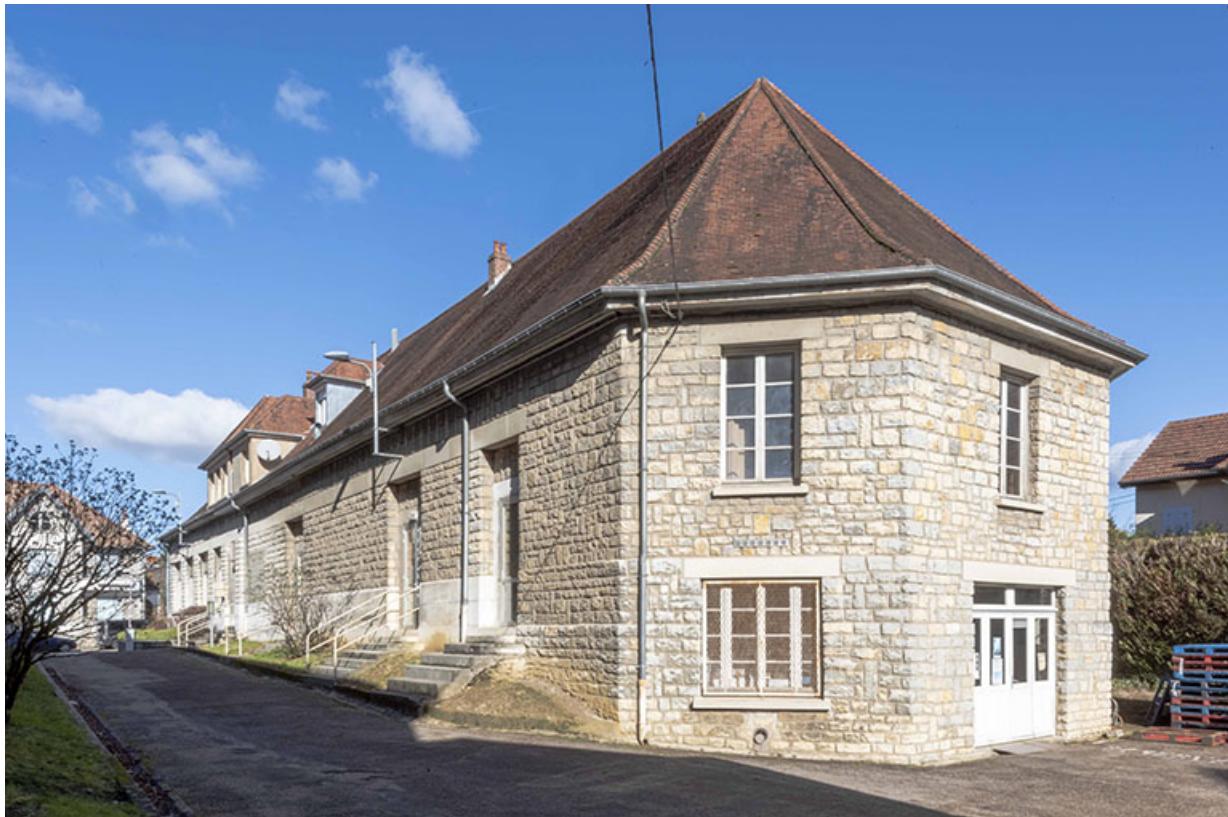
Façades ouest et sud de la maison des œuvres - Cinéma Villarceau, vue de trois-quarts.

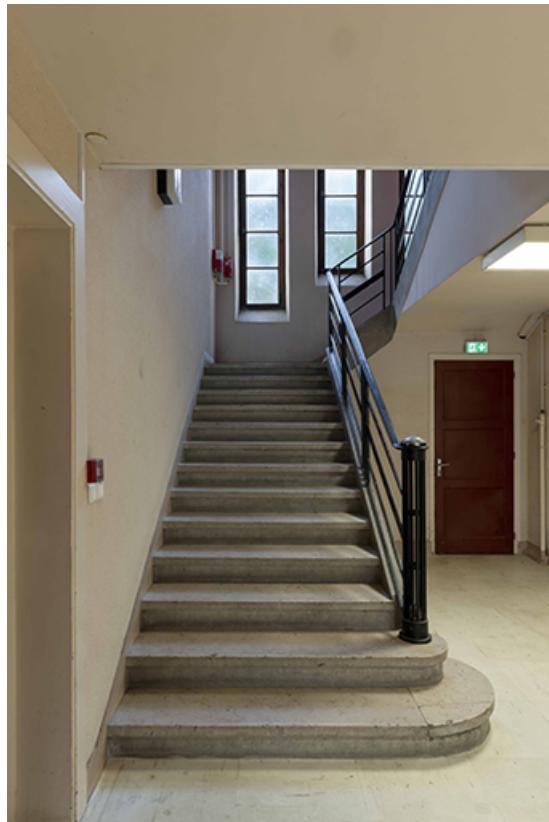
Vue de l'escalier central de la maison des œuvres depuis le hall d'entrée.

Escaliers : escalier de distribution, escalier tournant à retours avec jour

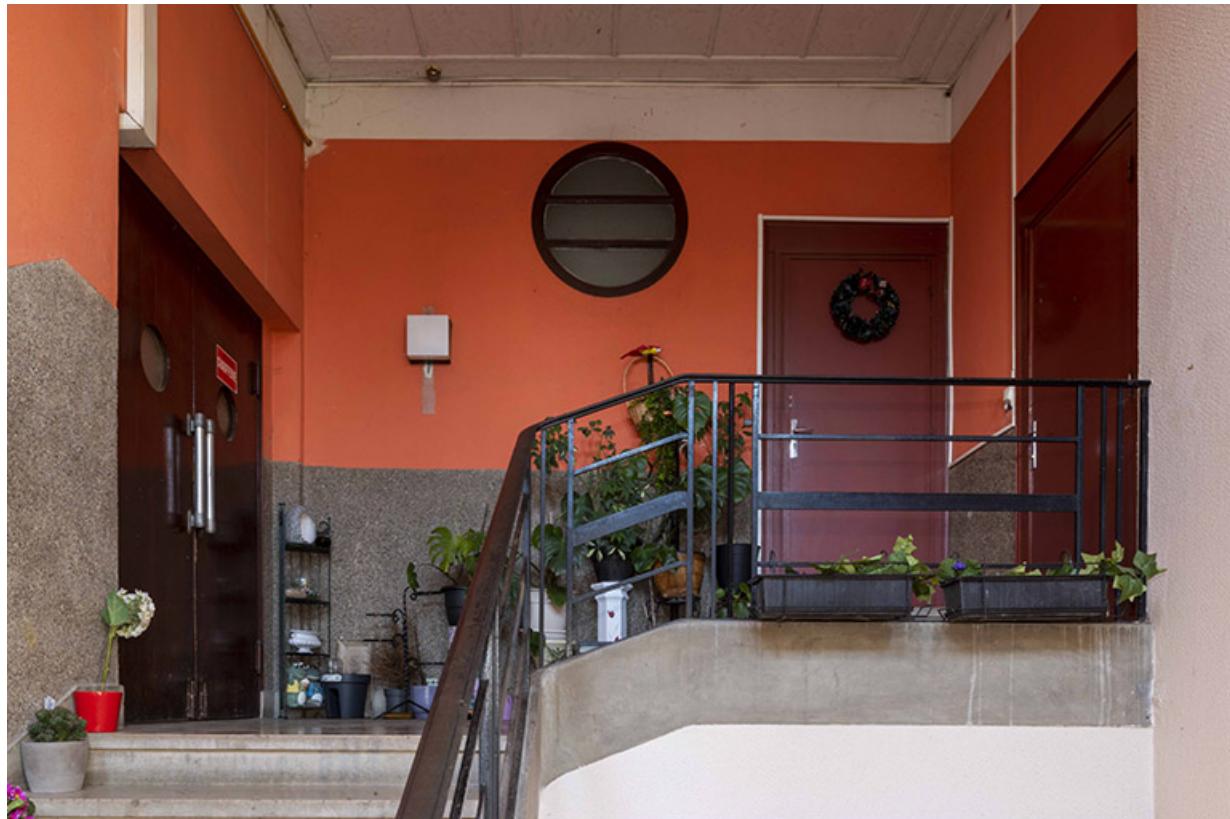
Vue du palier supérieur de l'escalier de la maison des œuvres desservant la tribune du cinéma, les salles paroissiales et le logement.

étaient transformés en salle de stockage. Une cloison a été installée sur le garde-corps, les fauteuils ont été démontés, mais les strapontins subsistent. Le palier dessert deux appartements.

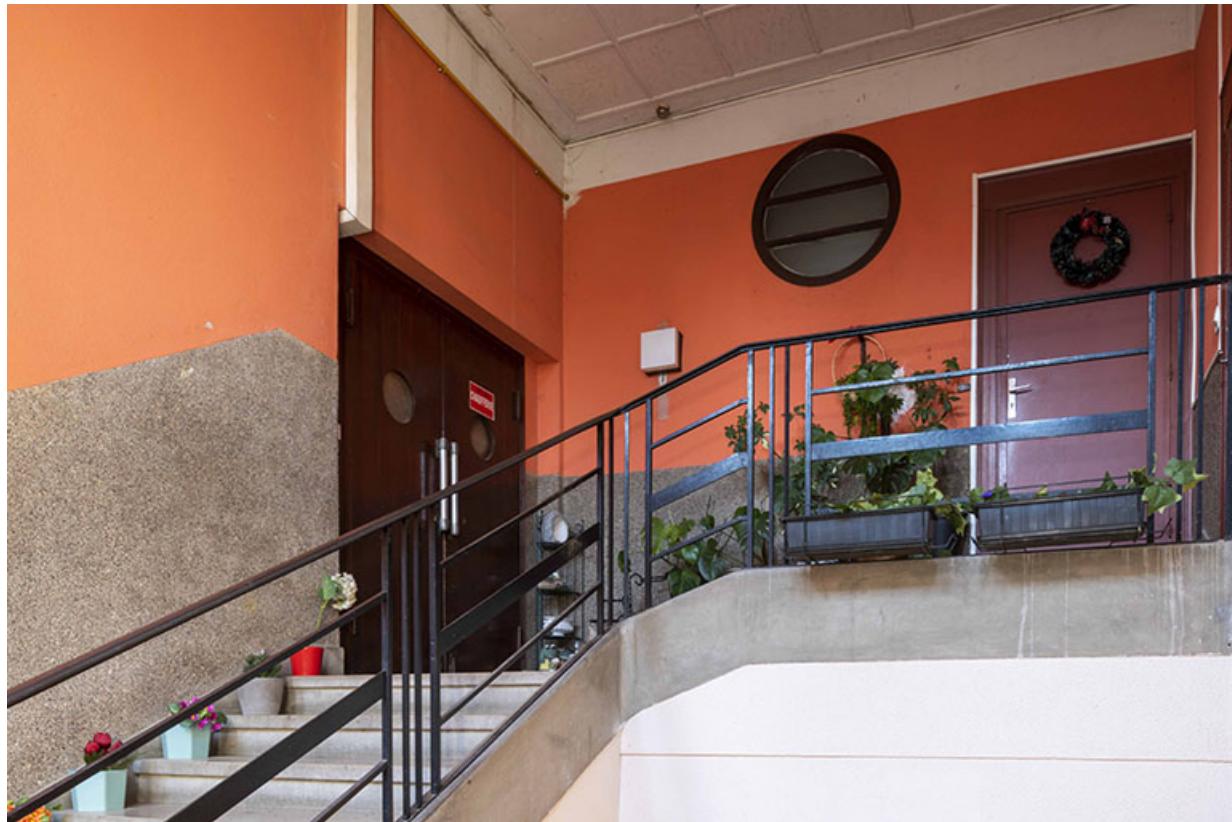
Vue de la partie supérieure de l'escalier de la maison des œuvres. A gauche, la double-porte donne accès à la tribune du cinéma.
25, Besançon, 18 avenue Villarceau

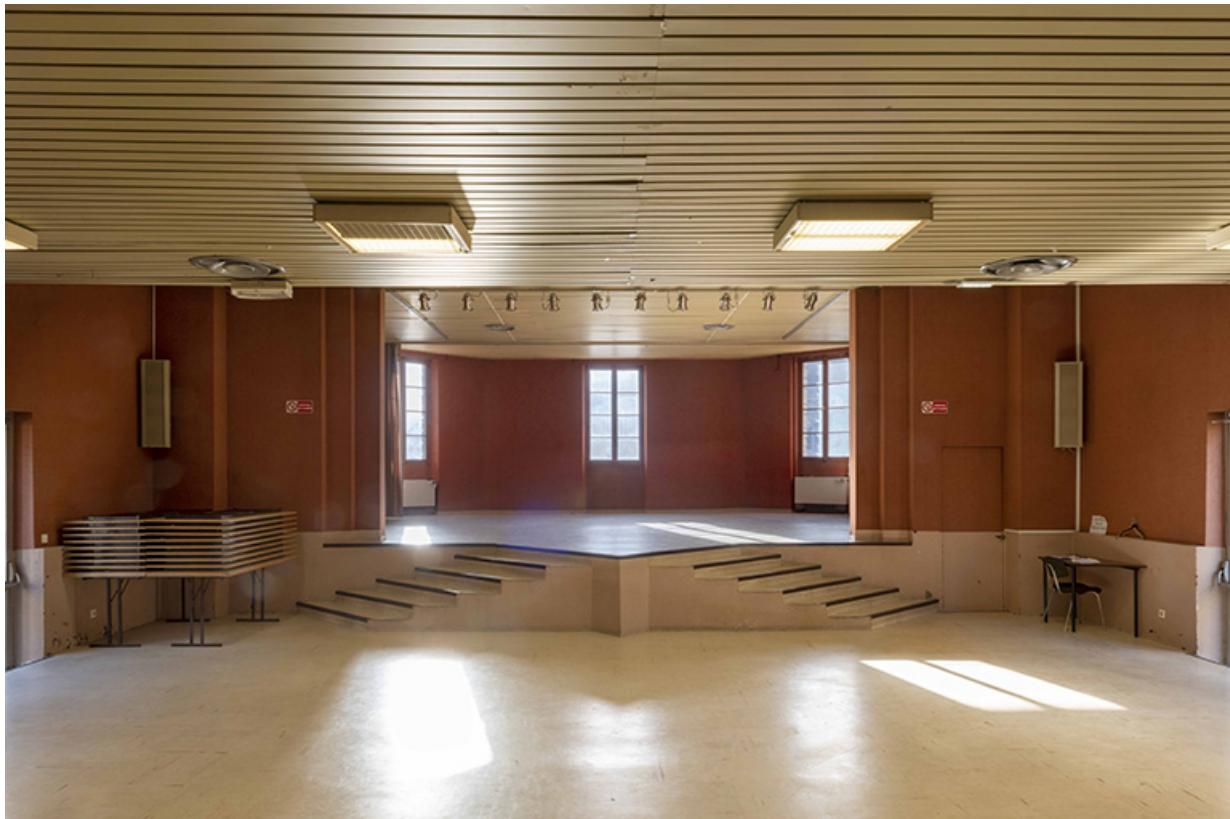
Vue intérieure de l'ancienne salle de cinéma, depuis la cloison mobile en direction de la scène.
25, Besançon, 18 avenue Villarceau

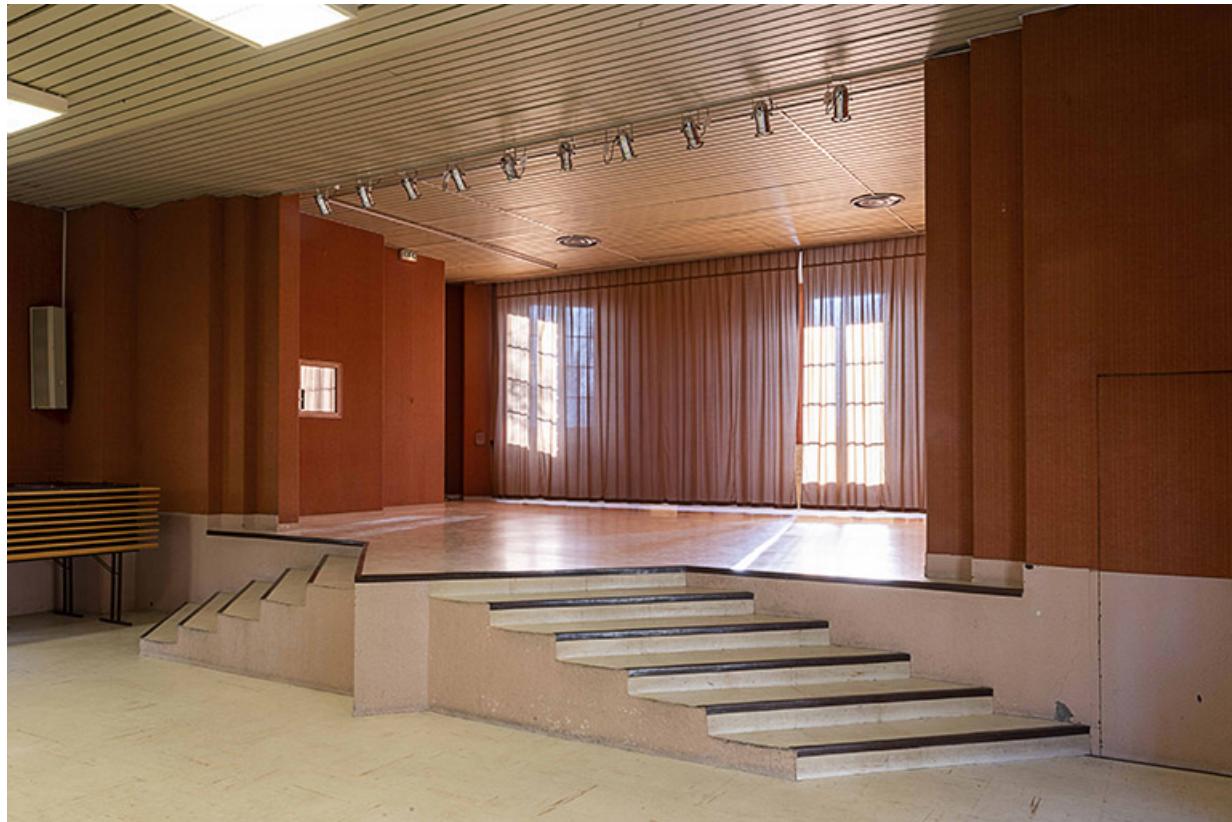
Scène de l'ancienne salle de cinéma vue de trois-quarts.

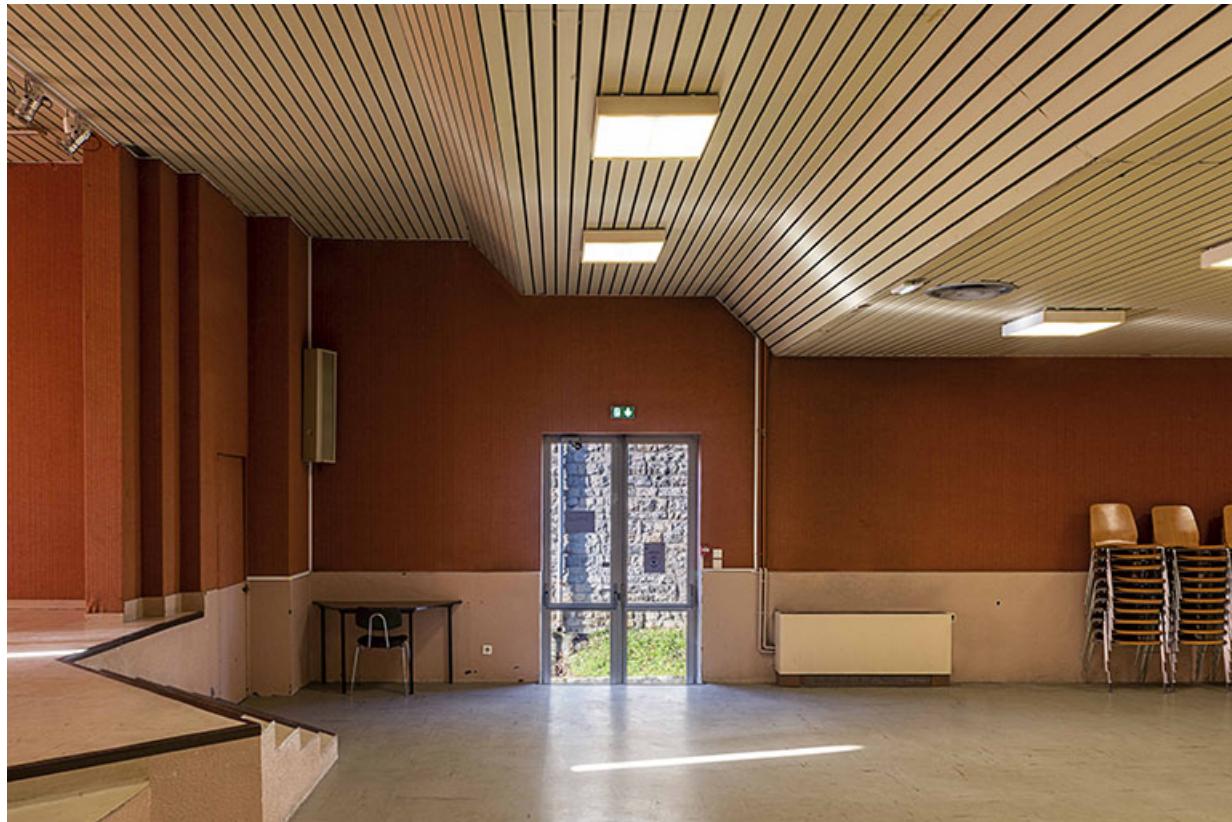
Vue intérieure de l'ancienne salle de cinéma en direction du mur ouest.
