MOULIN À FARINE DIT MOULIN DU HAUT, MINOTERIE

Bourgogne-Franche-Comté, Jura
Cousance
23 rue du Moulin

Dossier IA39000078 réalisé en
1996
Auteur(s) : Raphaël Favereaux

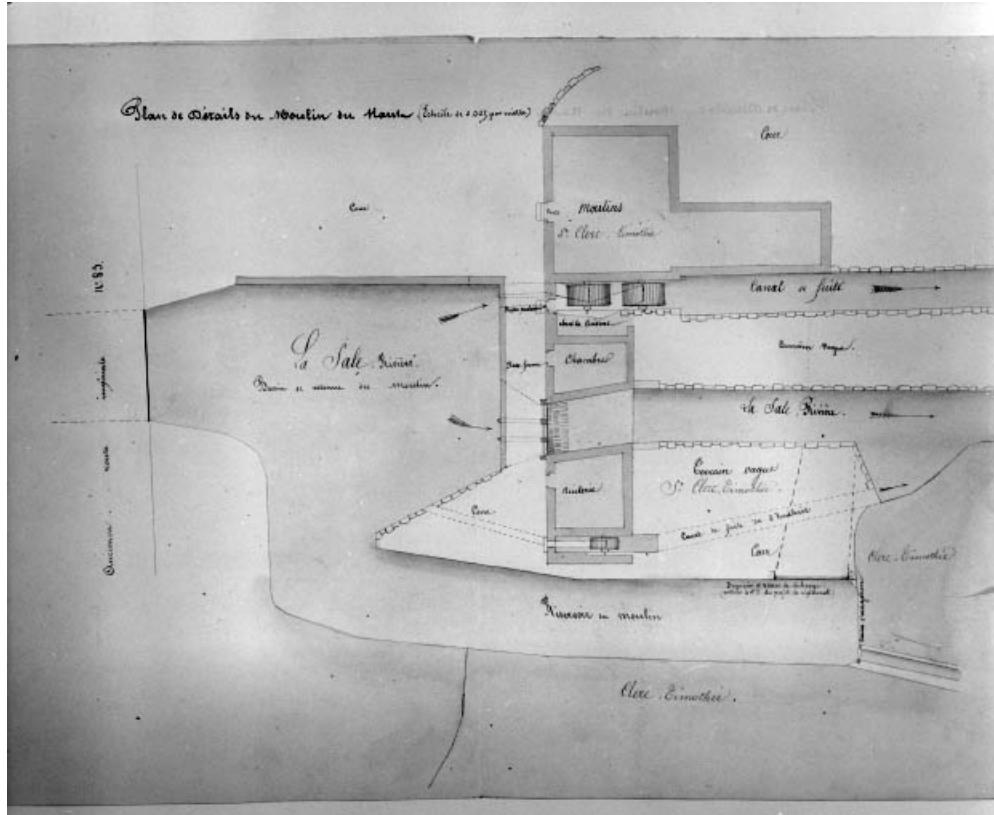
N° de l'illustration : 19963900200X

Plan et dessins de détail. Réglementation de l'usine dite moulin du Haut [...].
39, Cousance, 23 rue du Moulin

Dessin, 1864. Echelle 1:200, par Charpy. Lieu de conservation : Archives départementales du Jura, Montmorot
Lieu de conservation : Archives départementales du Jura, Montmorot

Plan et dessins de détail. Réglementation de l'usine dite moulin du Haut [...]. Dessin, 1864. Echelle 1:200, par Charpy
Lieu de conservation : Archives départementales du Jura, Montmorot

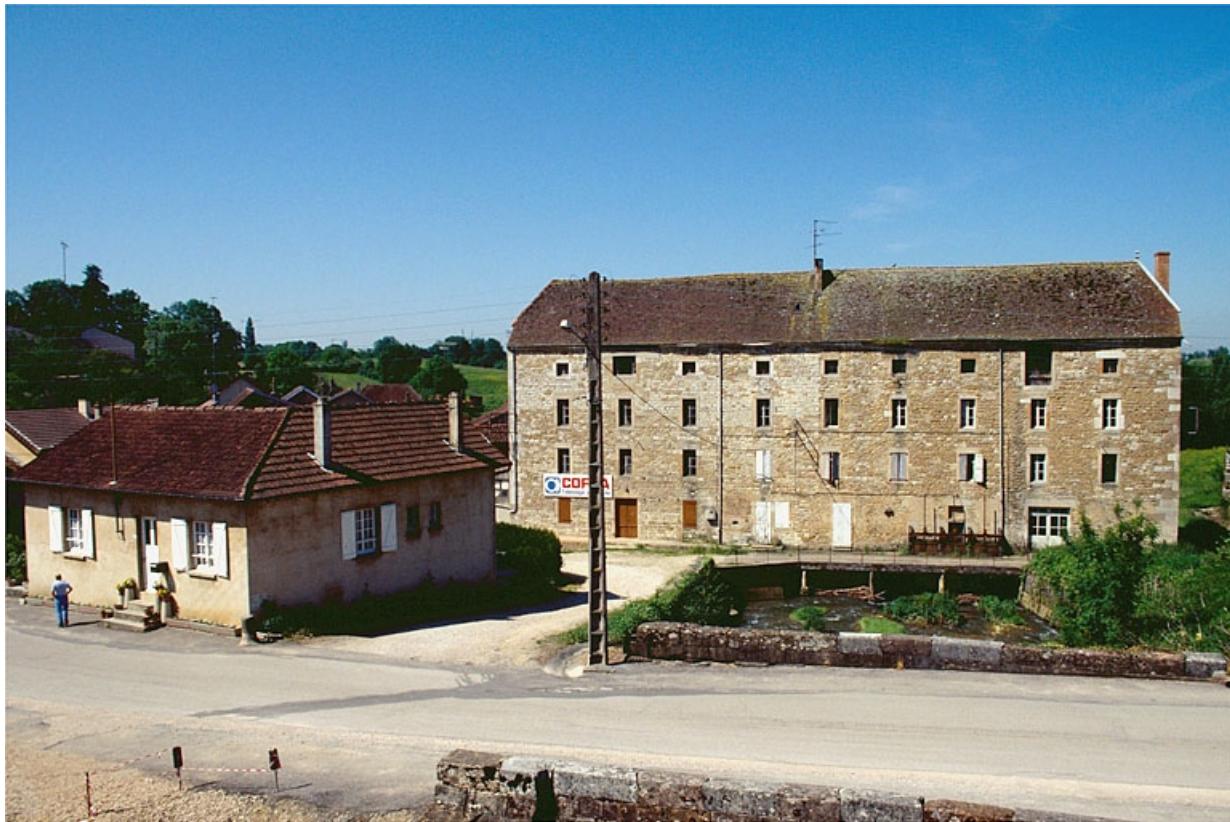
N° de l'illustration : 19963900459ZA

Vue d'ensemble depuis le nord-est.

Minoterie renfermant le bâtiment d'eau et le bureau : moellons calcaires, toit à longs pans et demi-croupes couverts en tuiles plates, 1 étage de soubassement, 2 étages carrés et 1 étage en surcroît. Logement : moellons calcaires, enduit et tuiles creuses. Etable : moellons calcaires, charpente apparente et essentage de planches.

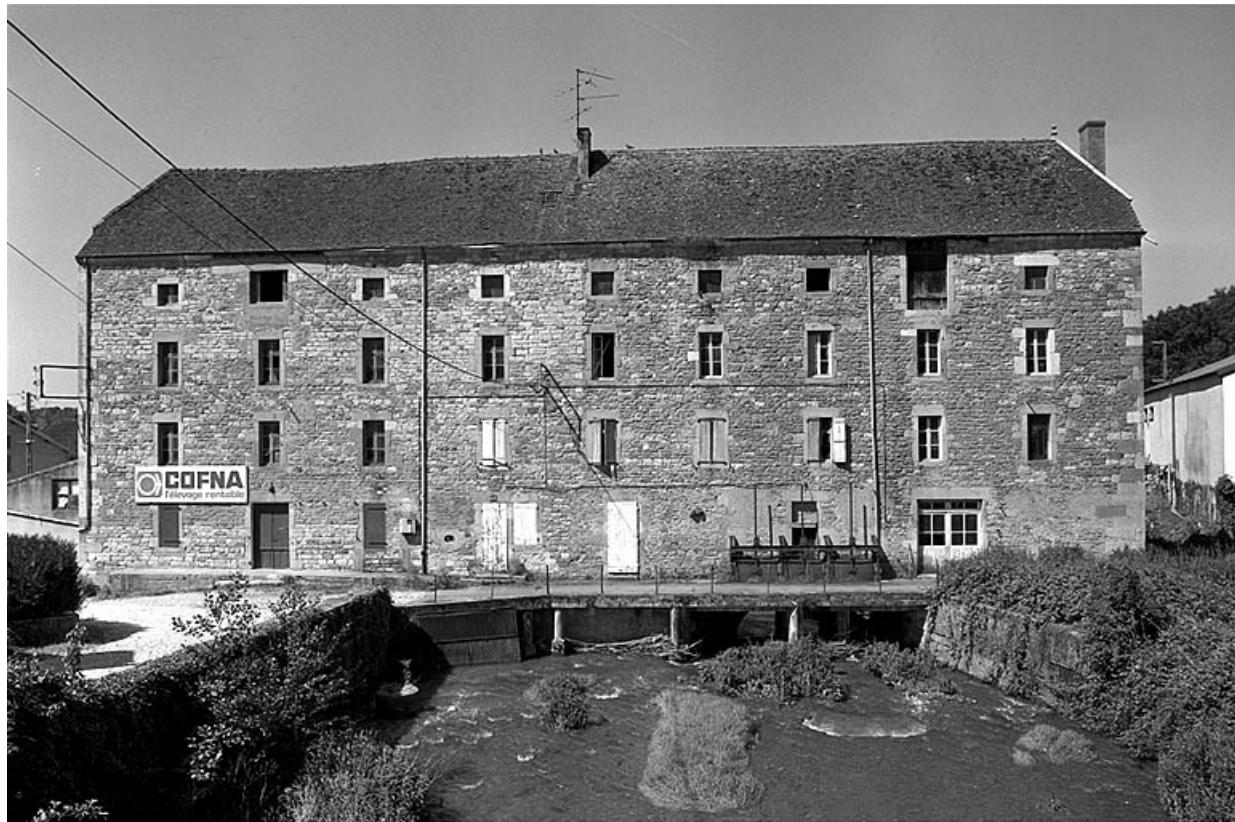
N° de l'illustration : 19963900460X

Façade antérieure.

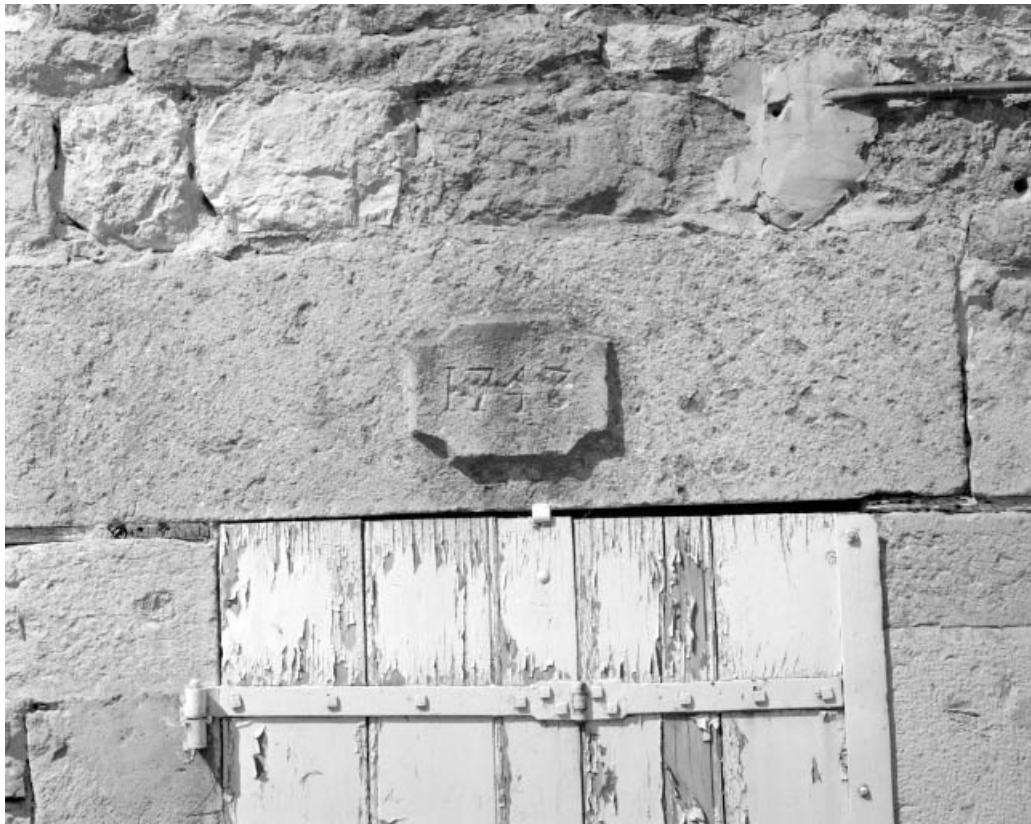
N° de l'illustration : 19963900465X

Date portée sur un linteau de la façade antérieure.

Moulin seigneurial mentionné dans un acte de Jean de Vienné en 1424. Vraisemblablement reconstruit en 1743 (date portée sur un linteau de porte), il n'occupe qu'un bâtiment sur la rive gauche de la Sale. Vers 1810, il est prolongé au nord, doté d'une huilerie et d'un bassin de retenue. Enjambant la rivière, le vaste bâtiment est rehaussé vers 1853-1857 et transformé en minoterie. Règlement d'eau par arrêté préfectoral en 1868. La minoterie cesse son activité entre 1954 et 1960. Un magasin de semences et d'aliments pour bétail a ensuite occupé l'ancien bureau. 1853 : 4 roues hydrauliques, 3 paires de meules, 1 pressoir à huile. 1934 : 3 appareils à cylindres, 5 paires de meules, contingent de 3000 quintaux par an, 1 moteur à huile lourde. 1950 : 4 appareils à cylindres, 1 plansichter, 4 paires de meules. 1950 : 4 personnes.

Dates : 1743 (porte la date)

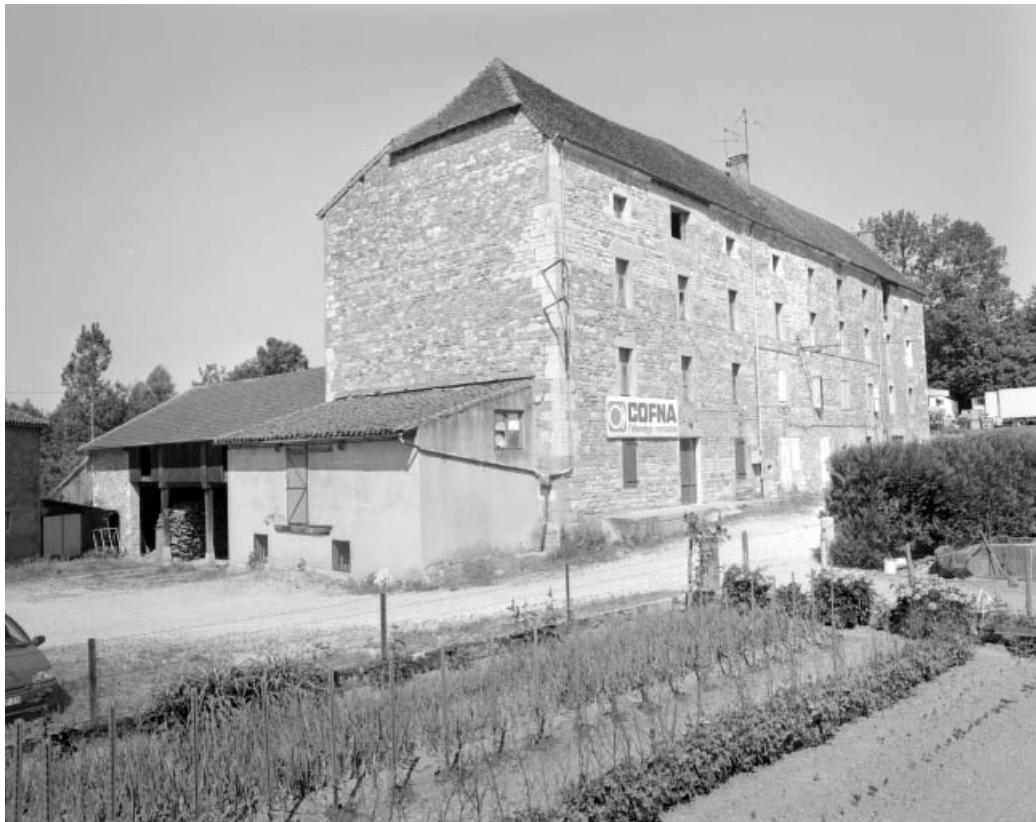
N° de l'illustration : 19963900461X

Parties agricoles et atelier de fabrication depuis le sud-est.

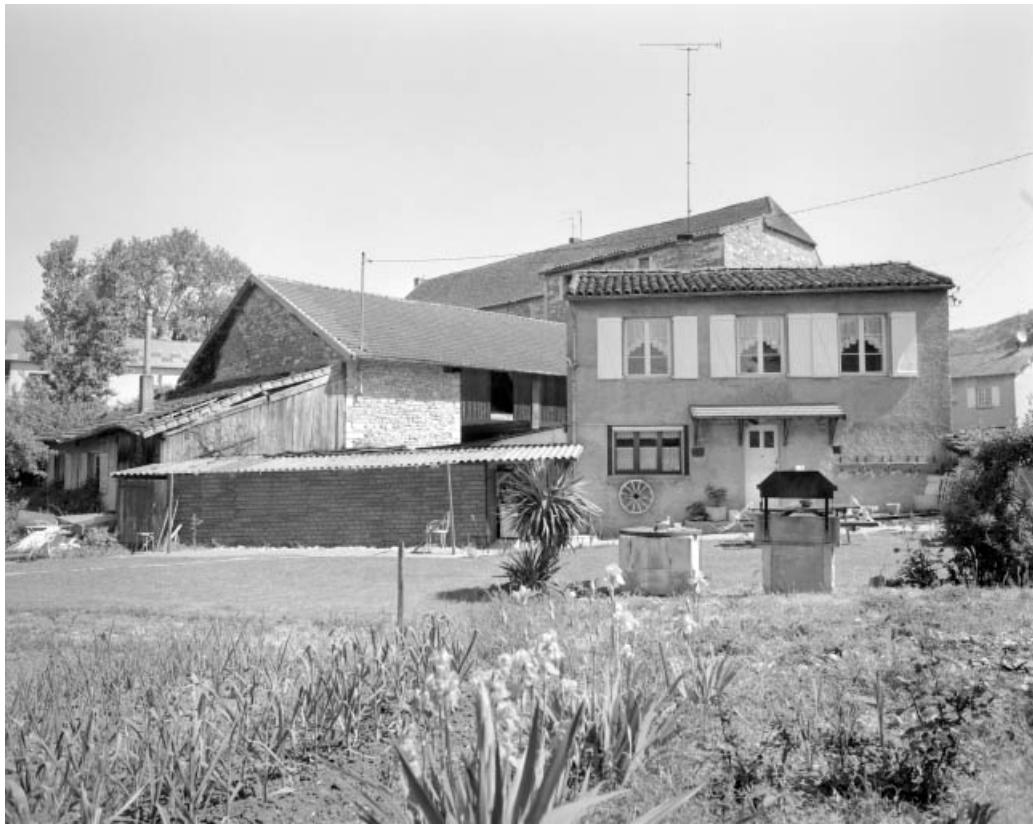
N° de l'illustration : 19963900463X

Parties agricoles et logement depuis le sud-ouest.

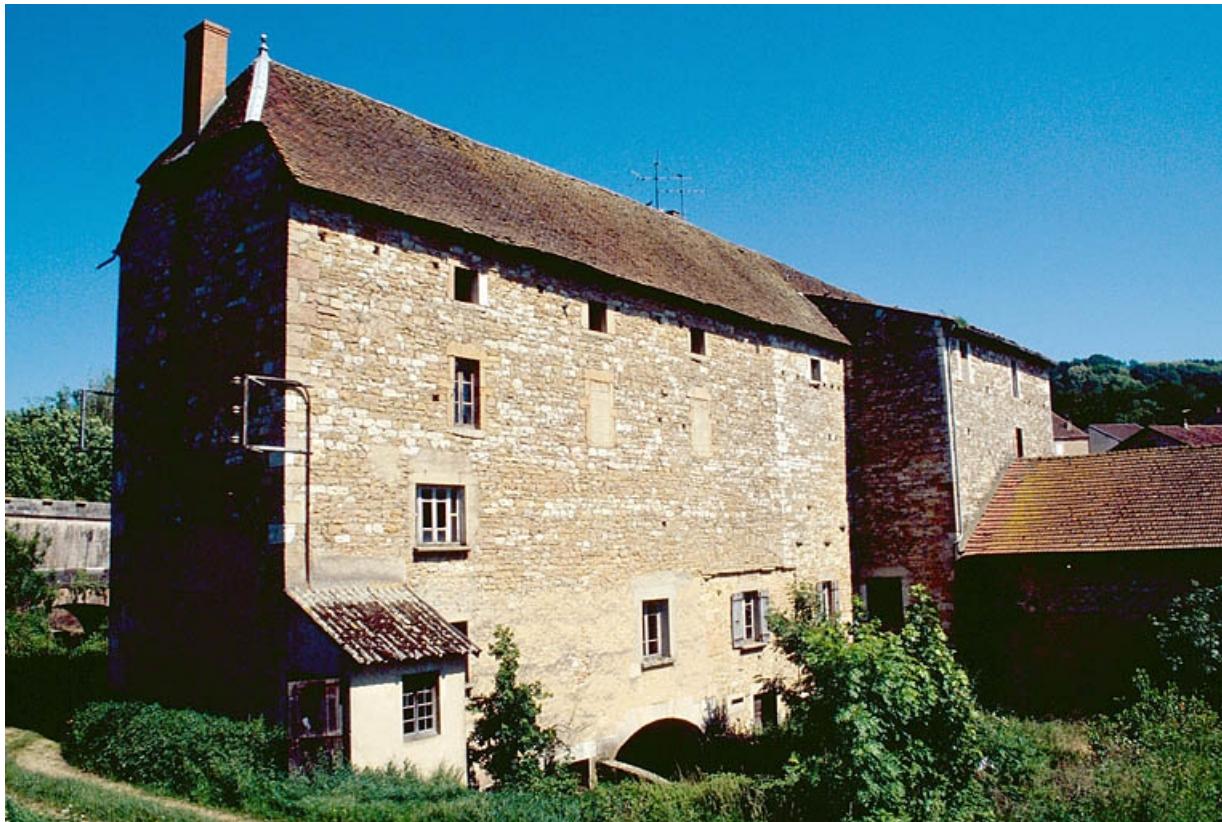
N° de l'illustration : 19963900468ZA

Façade postérieure de trois quarts gauche.
