CHAPELLE SAINT-JOSEPH ET DE LA VIERGE, FROMAGERIE

Bourgogne-Franche-Comté, Jura
Clucy
rue du Fort Belin

Dossier IA39000135 réalisé en
1996

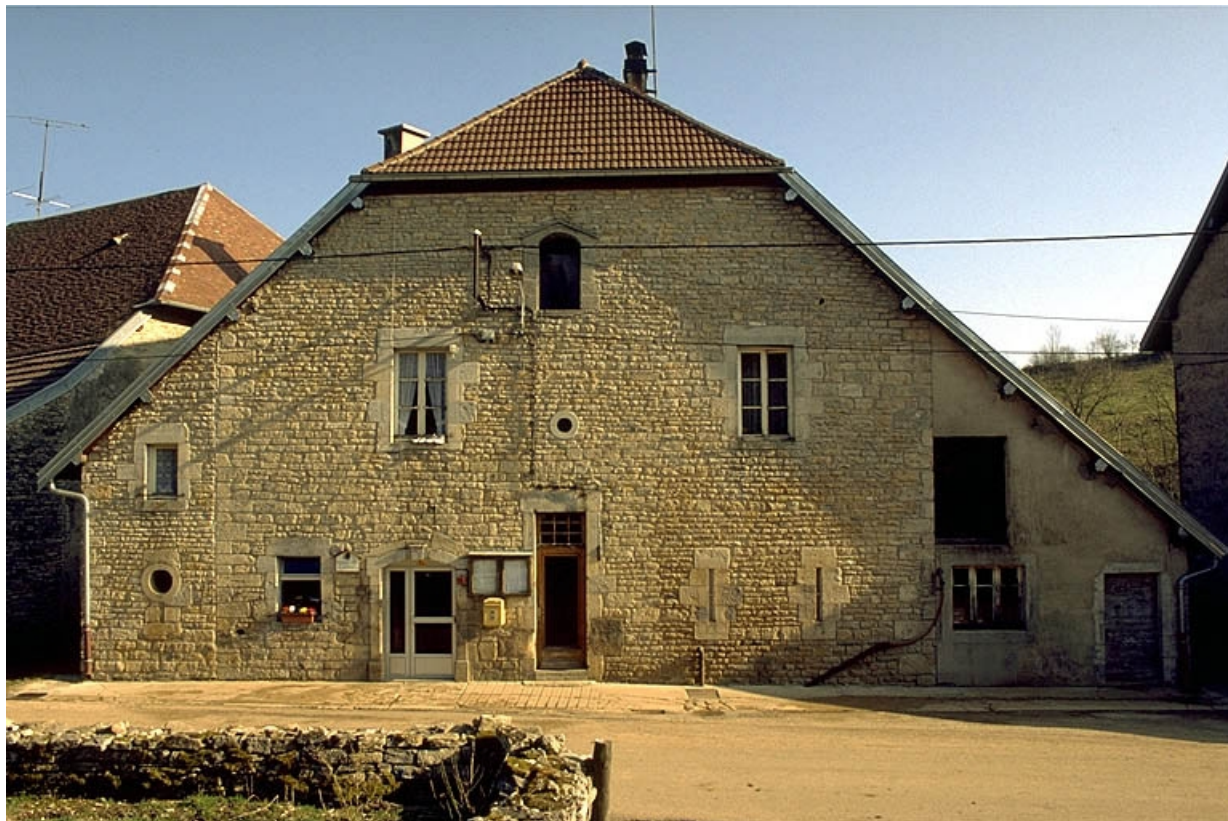
N° de l'illustration : 19973900560ZA

Façade antérieure.

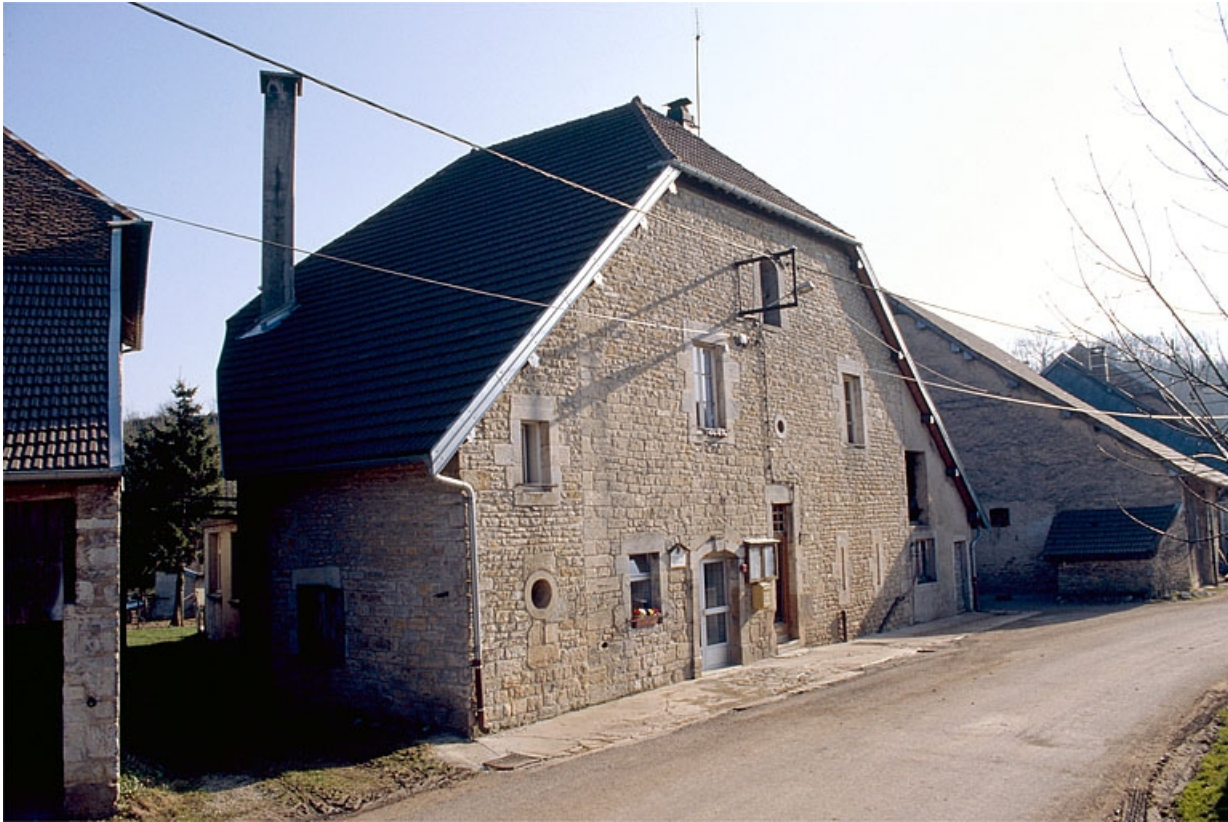
N° de l'illustration : 19973900562ZA

Vue de trois quarts gauche.

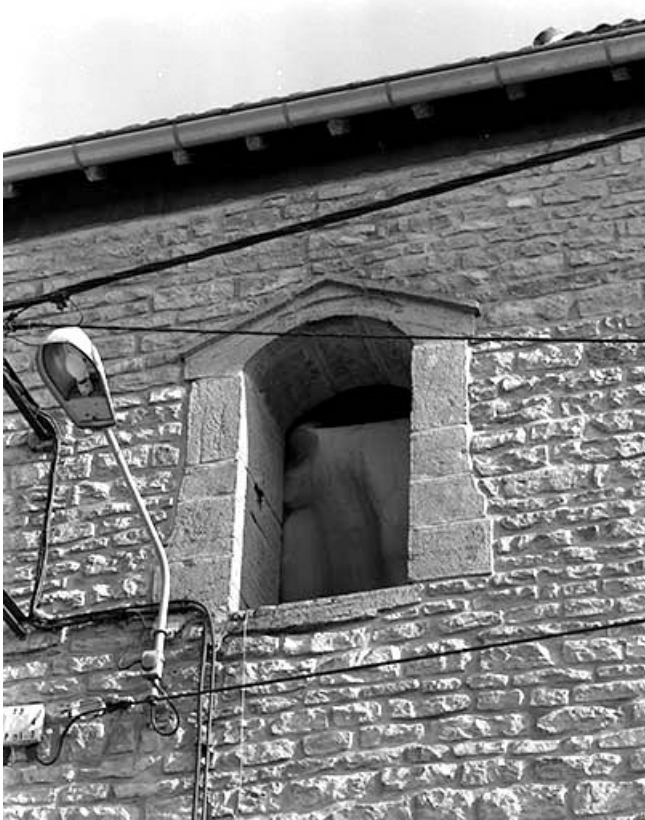
N° de l'illustration : 19973900564X

Baie cintrée sur comble.
39, Clucy rue du Fort Belin
