## IMMEUBLE

Bourgogne-Franche-Comté, Jura  
Villard-Saint-Sauveur  
l' Essard

Dossier IA39000265 réalisé en  
1996

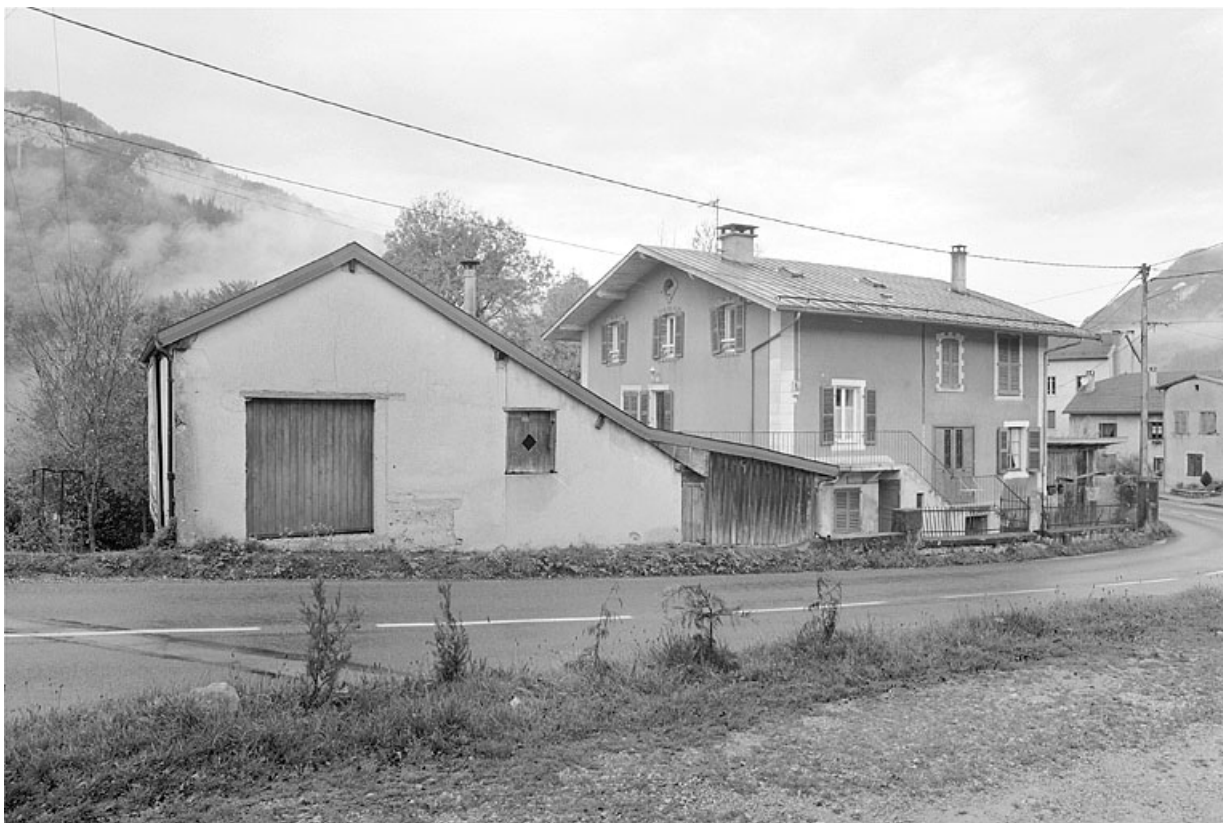
N° de l'illustration : 19963901629X

**Vue générale du bâtiment et de ses annexes.**

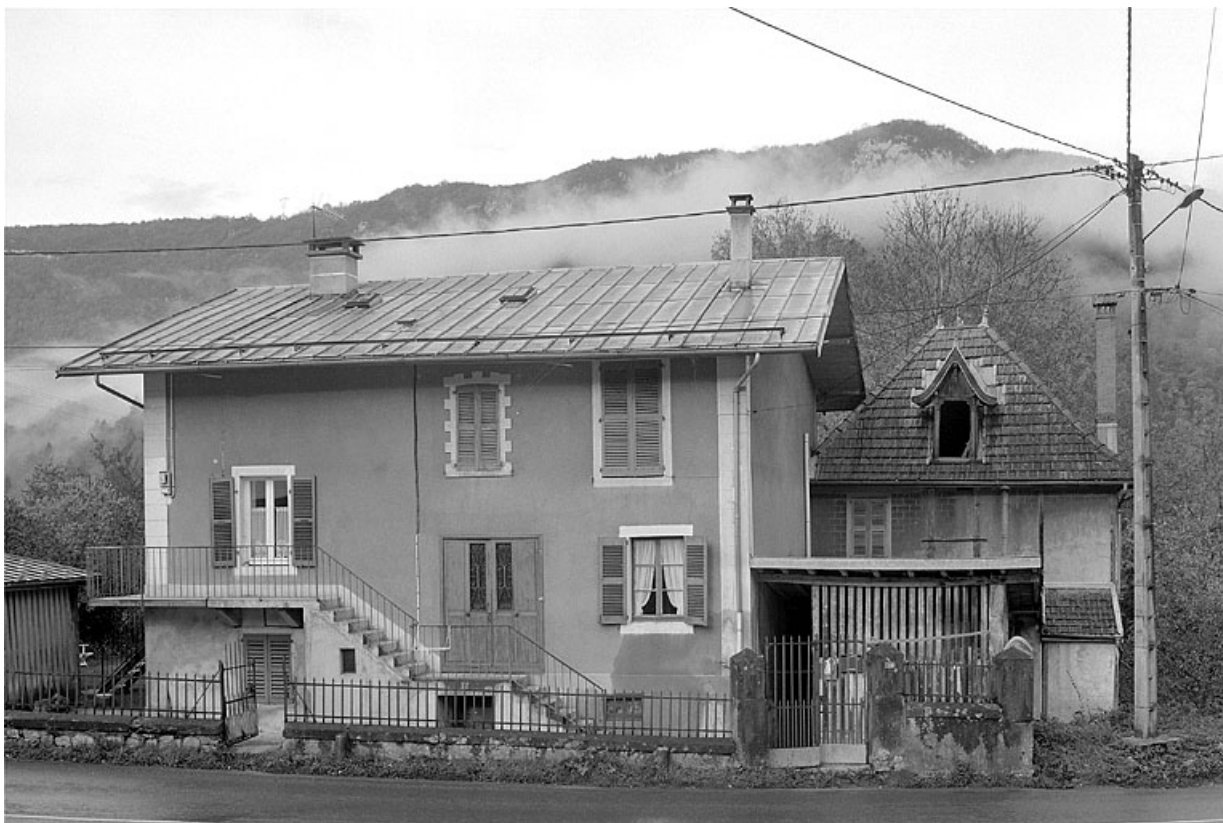
N° de l'illustration : 19963901632X

**Façade antérieure.**

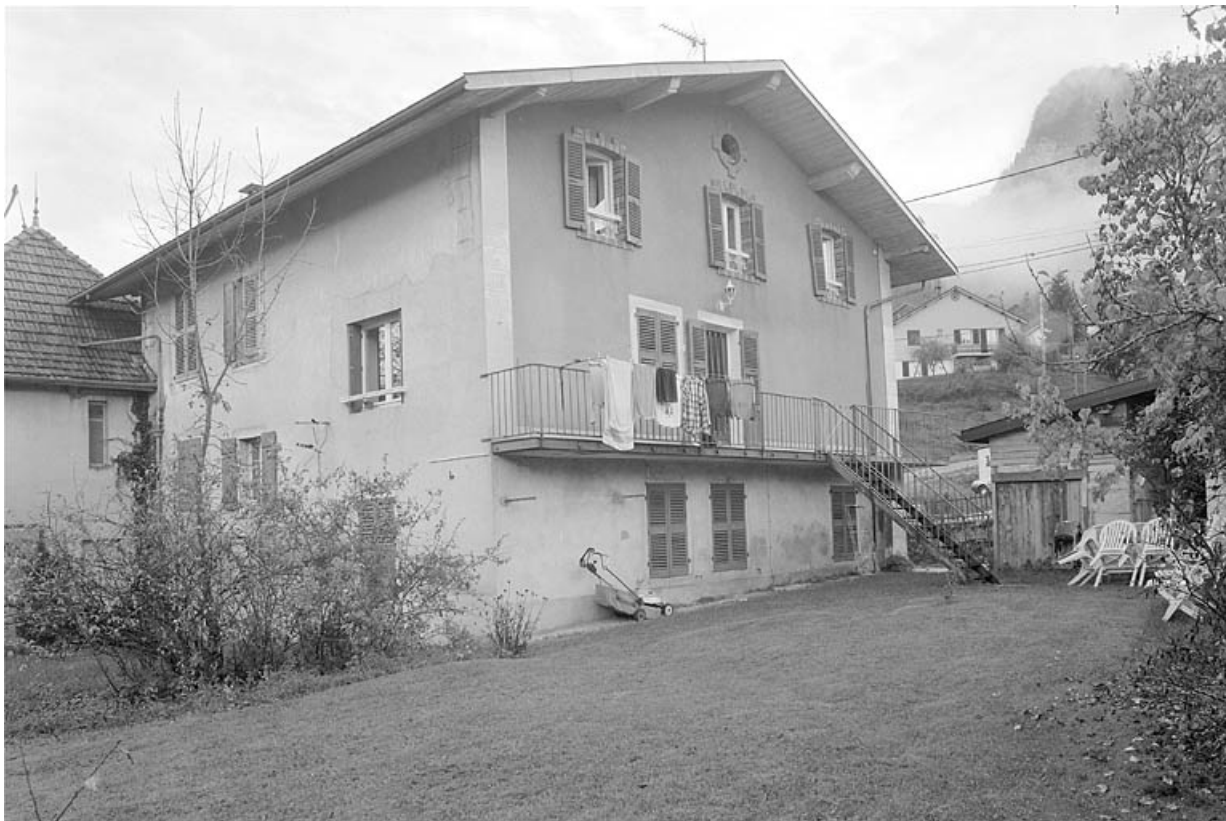
N° de l'illustration : 19963901633X

**Face sud et façade postérieure du bâtiment principal.**

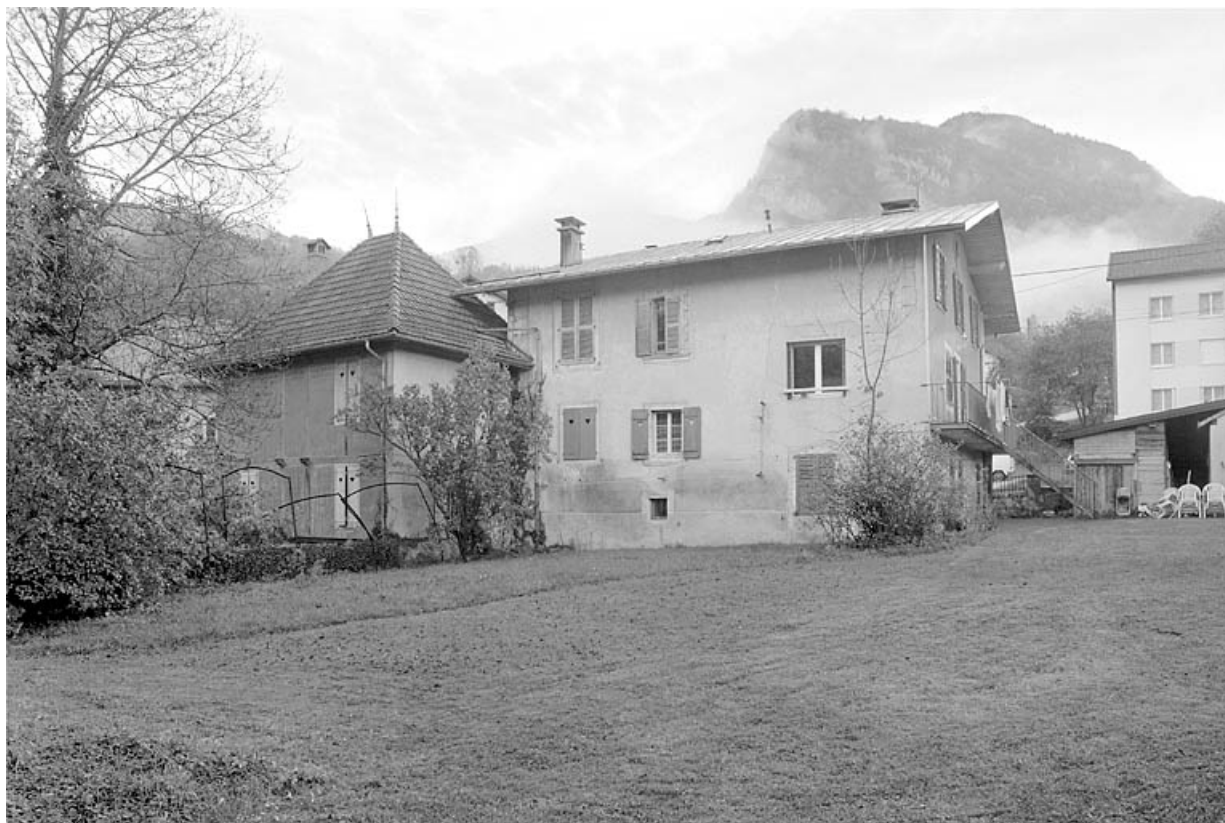
N° de l'illustration : 19963901634X

**Façade postérieure de l'ensemble.**

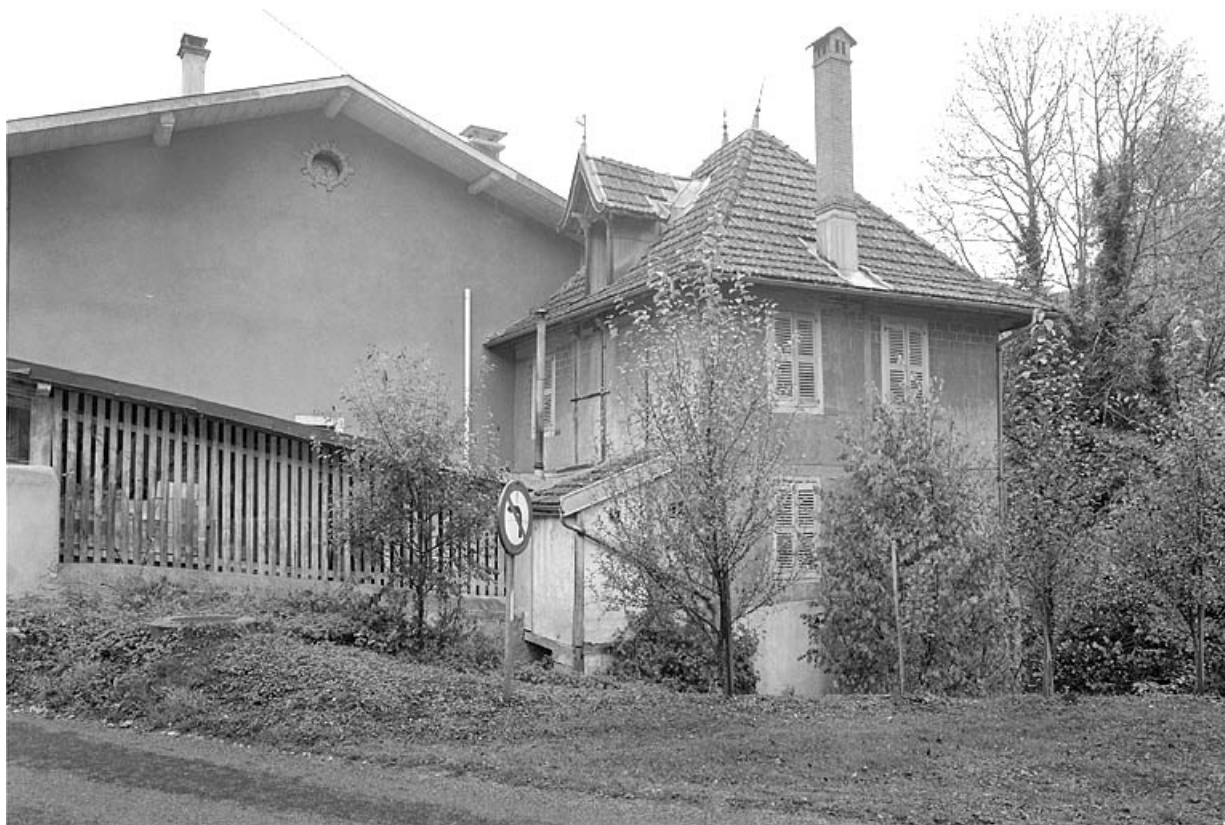
N° de l'illustration : 19963901630X

**Le second corps de bâtiment.**

Bâtiment principal couvert en tôle avec pignons couverts. Le rez-de-chaussée est pour partie surélevé. Sur la face droite un second corps de bâtiment est couvert par un toit en tuiles avec croupes. Cette partie est en bois avec remplissage en moellons. Remise couverte en tuiles avec pignons couverts.
