USINE DE DÉCOLLETAGE, USINE DE LUNETTERIE BOURGEOIS

Bourgogne-Franche-Comté, Jura
Morbier
11 route de Tancua

Dossier IA39000482 réalisé en 1991 revu en 1998
Auteur(s) : Laurent Poupard

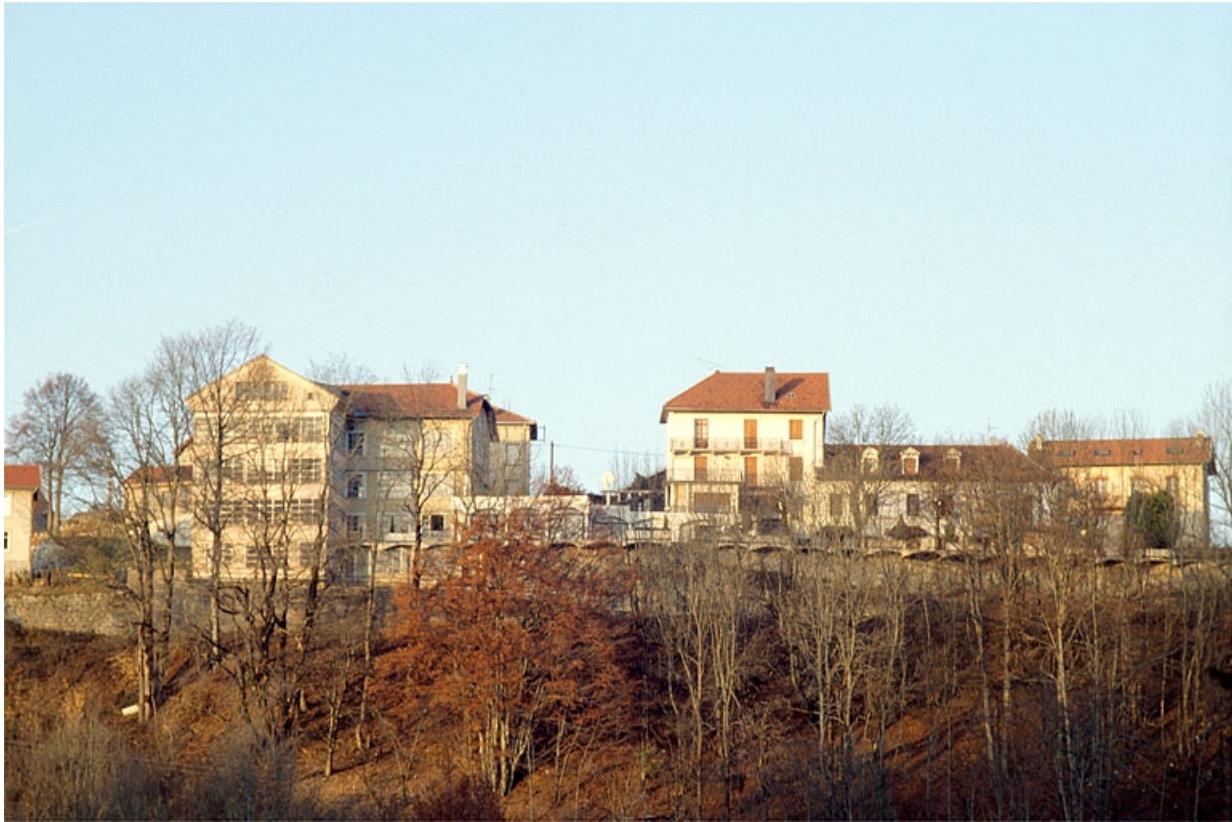
N° de l'illustration : 19913901568ZA

Vue d'ensemble depuis le sud.

Usine de 1933 en moellon calcaire, à étage de soubassement, 2 étages carrés et étage en surcroît, toit à demi-croupes. Extension de 1953 en béton, avec le même nombre de niveau et un toit à pignon couvert. Logement patronal en moellon calcaire, à étage carré et étage en surcroît pour la partie de 1924, 3 étages carrés et étage de comble pour celle de 1930, présentant un toit à croupe et à pignon couvert. Terrasse sur les corps de bâtiment reliant le logement patronal et l'usine (remises d'automobile et piscine). Dernier logement : étage carré, toit à croupes. ; surface du site en m² : 3 288

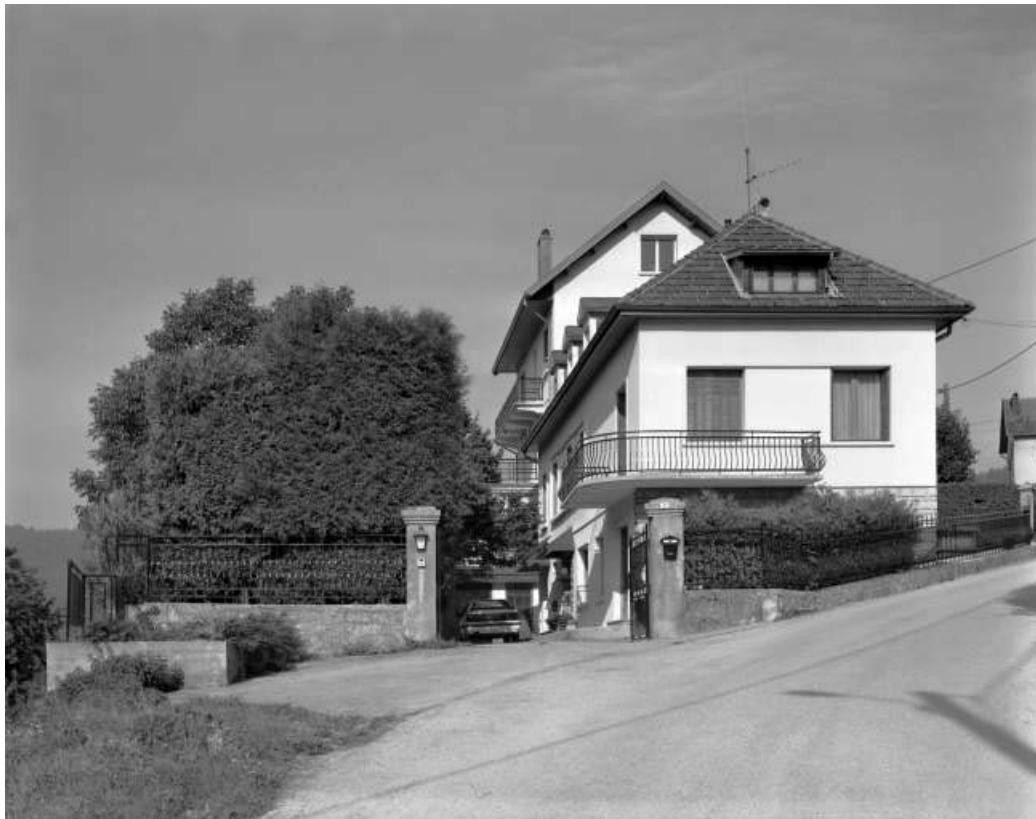
N° de l'illustration : 19913900825V

Entrée et logement patronal.

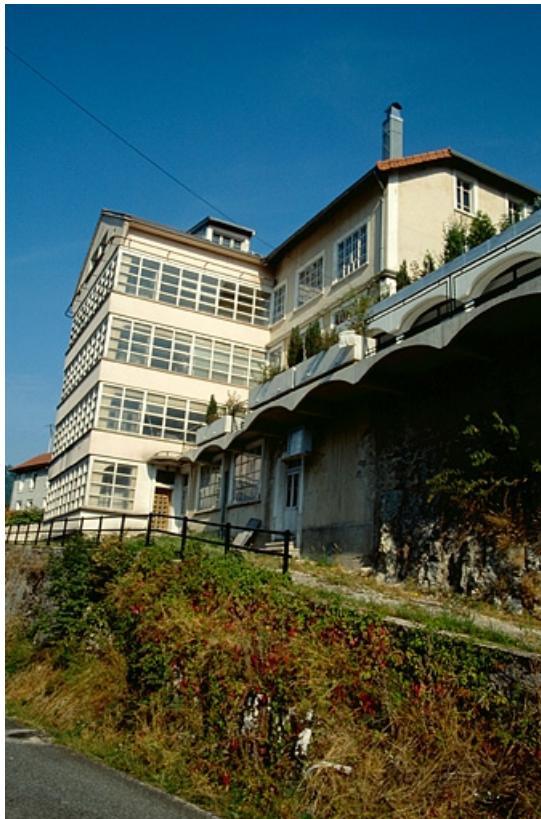
N° de l'illustration : 19913901578ZA

Façades antérieure et latérale gauche des ateliers de fabrication.

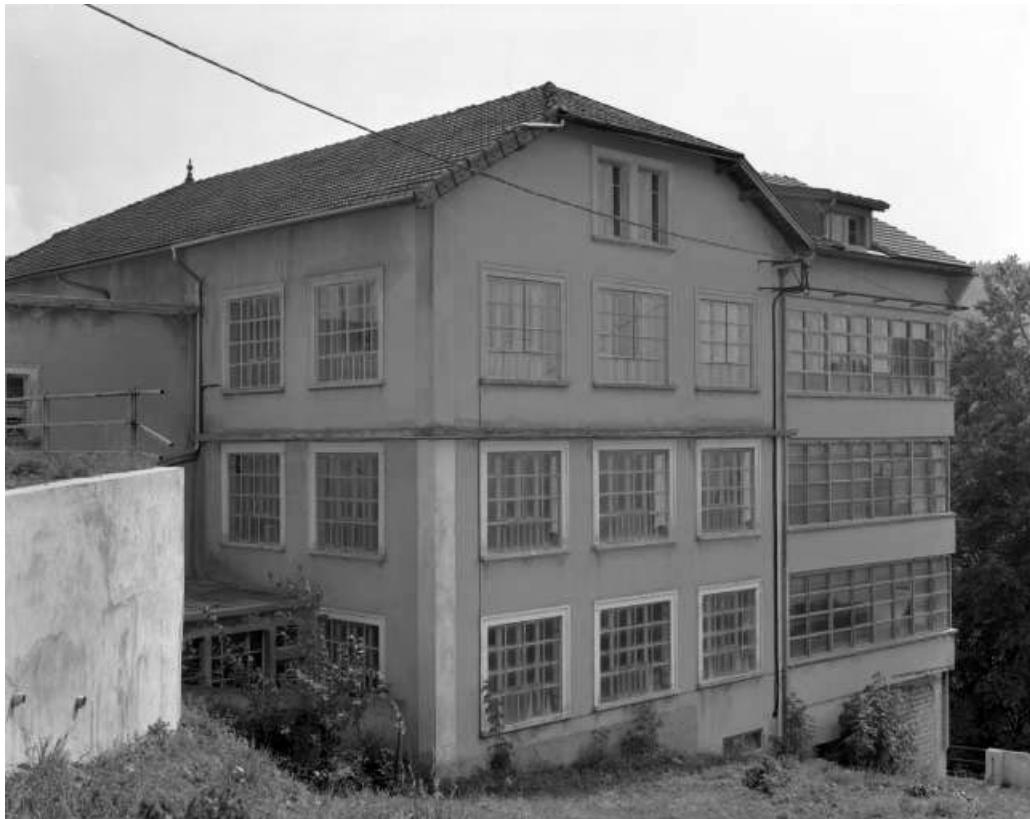
N° de l'illustration : 19913900826V

Façades postérieure et latérale droite des ateliers de fabrication.

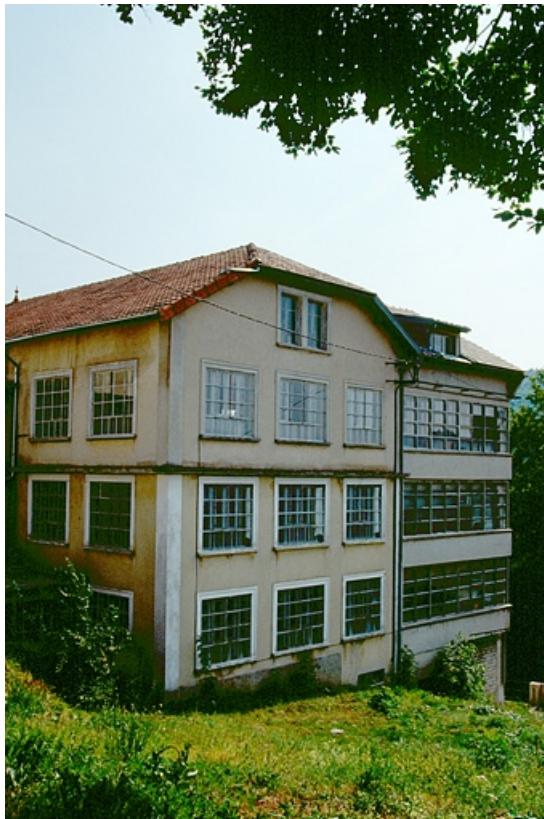
N° de l'illustration : 19913901579ZA

Façades postérieure et latérale droite des ateliers de fabrication (vue verticale).
39, Morbier, 11 route de Tancua
