## ATELIER DE TEINTURIER PUIS USINE DE TABLETTERIE (USINE DE TOURNERIE) MATHON

Fétigny

Dossier IA39000513 réalisé en 1992 revu en  
1994

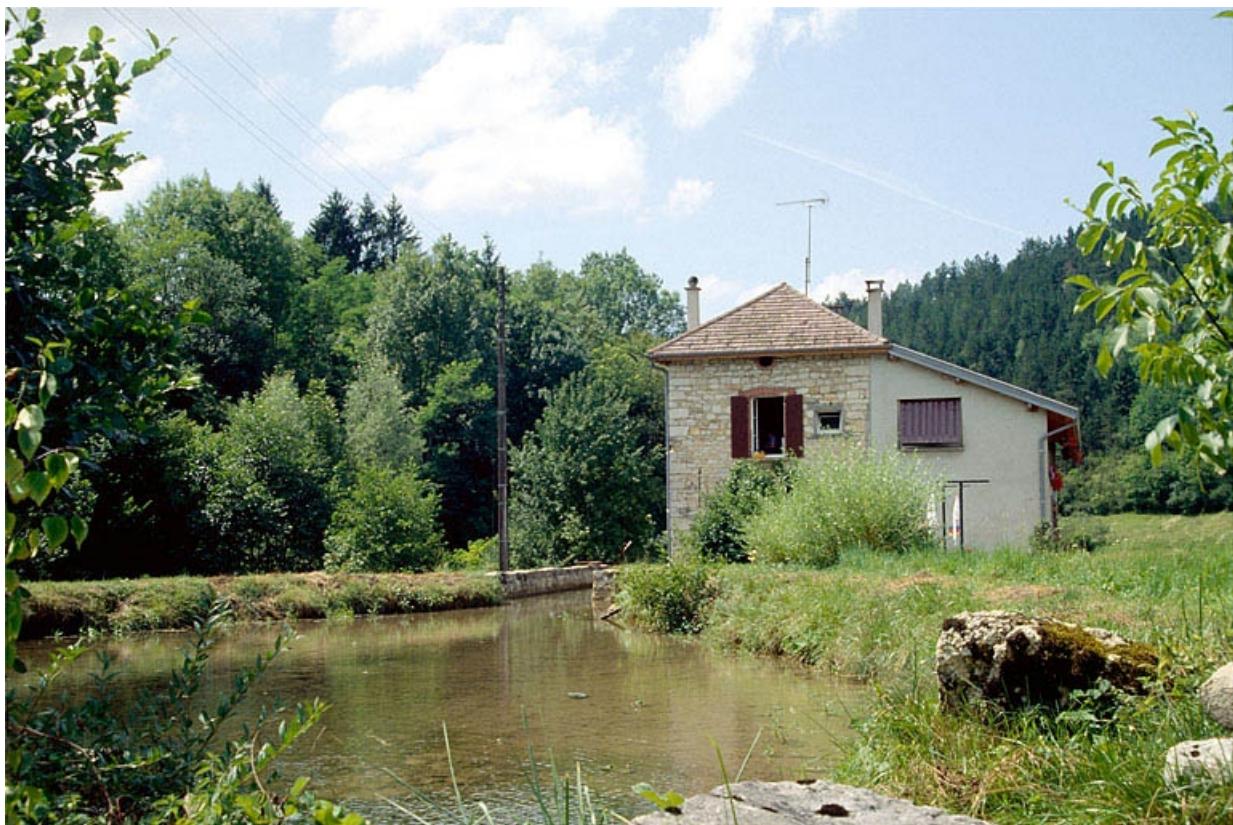
N° de l'illustration : 19923901231ZA

**Bassin de retenue et façade latérale gauche.**

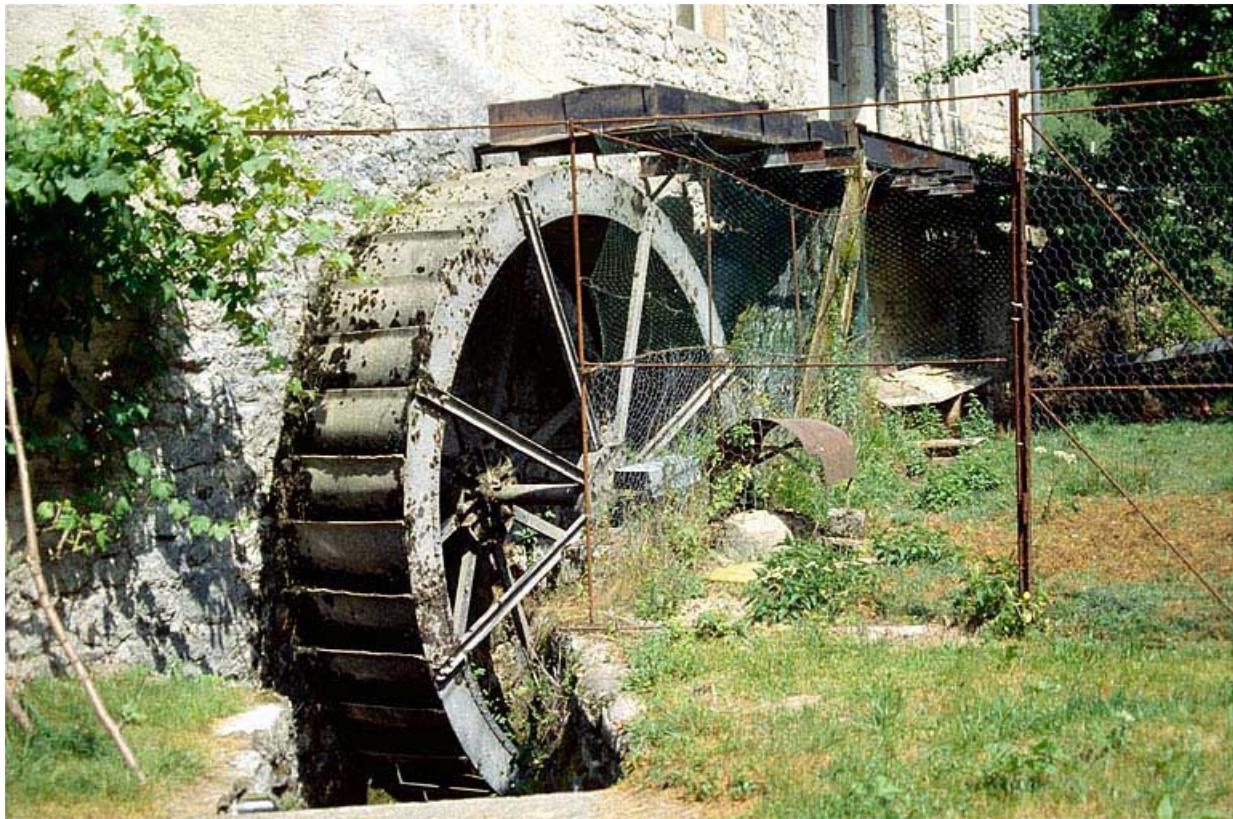
N° de l'illustration : 19923901237ZA

**Roue en dessus et conduite d'aménée.**

**Energie utilisée** : énergie hydraulique produite sur place roue hydraulique verticale, énergie électrique achetée

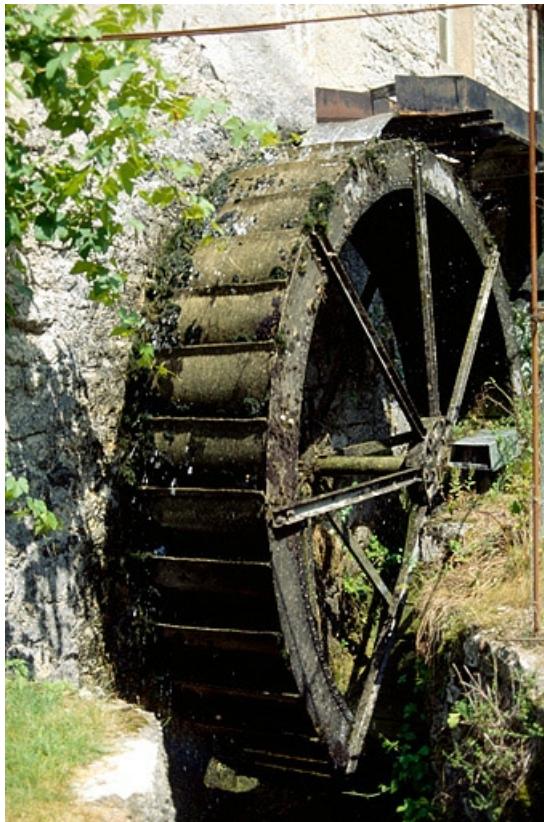
N° de l'illustration : 19923901239ZA

**Roue en dessus.**

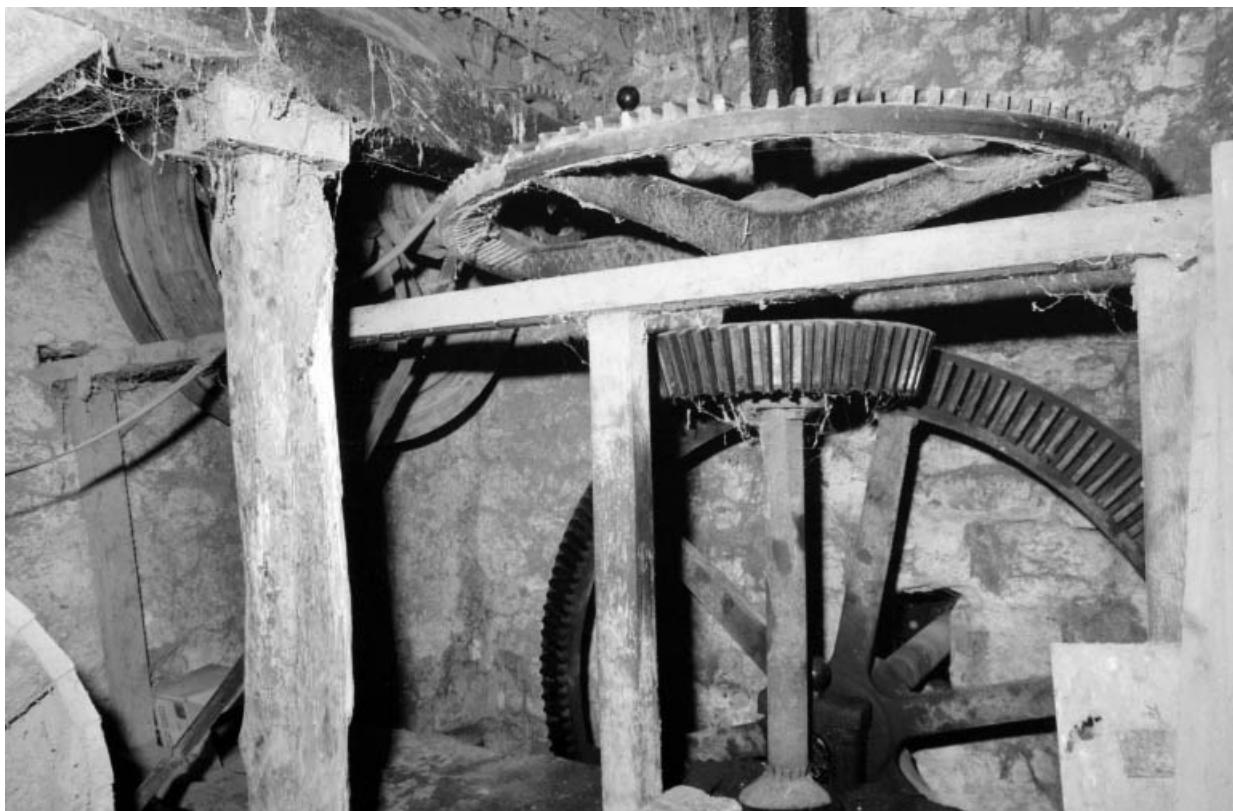
N° de l'illustration : 19923901243Z

**Transmission de la roue en dessus.**

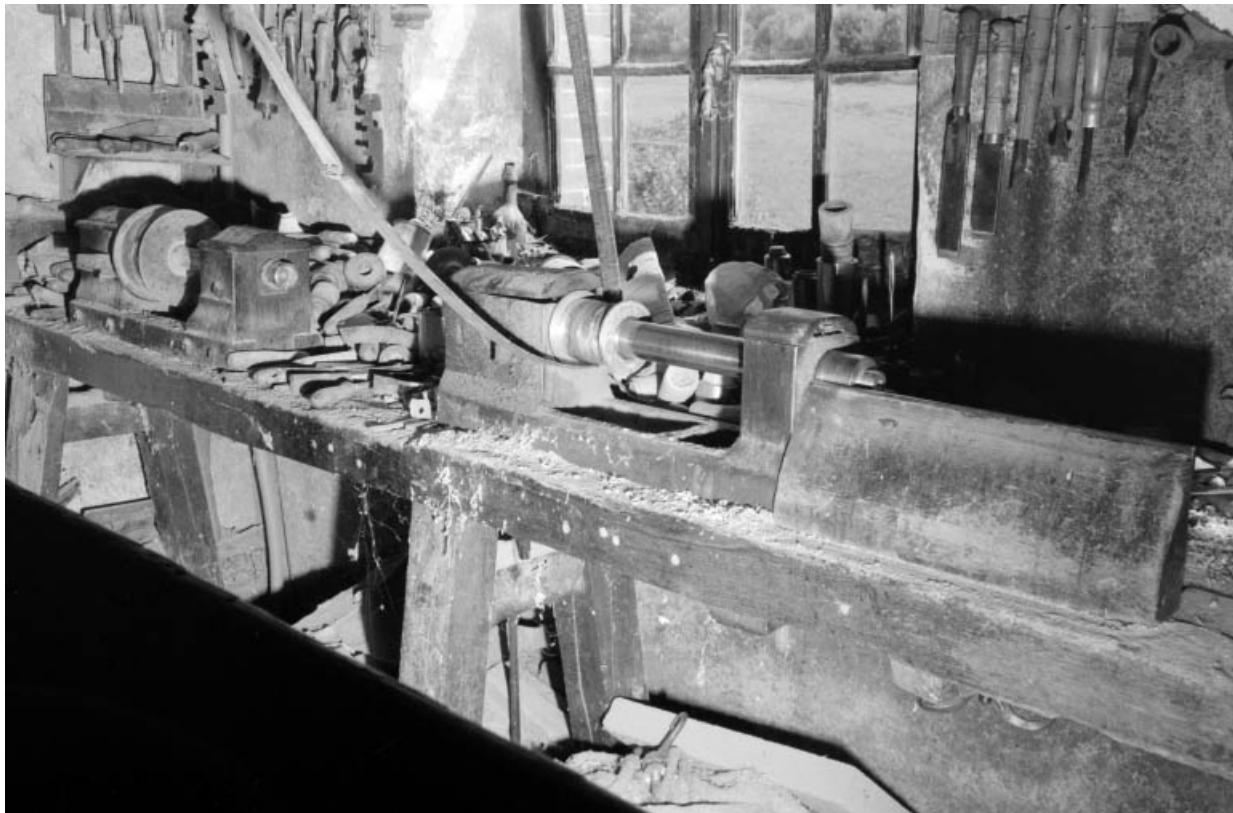
N° de l'illustration : 19923901246Z

**Tour à bois.**

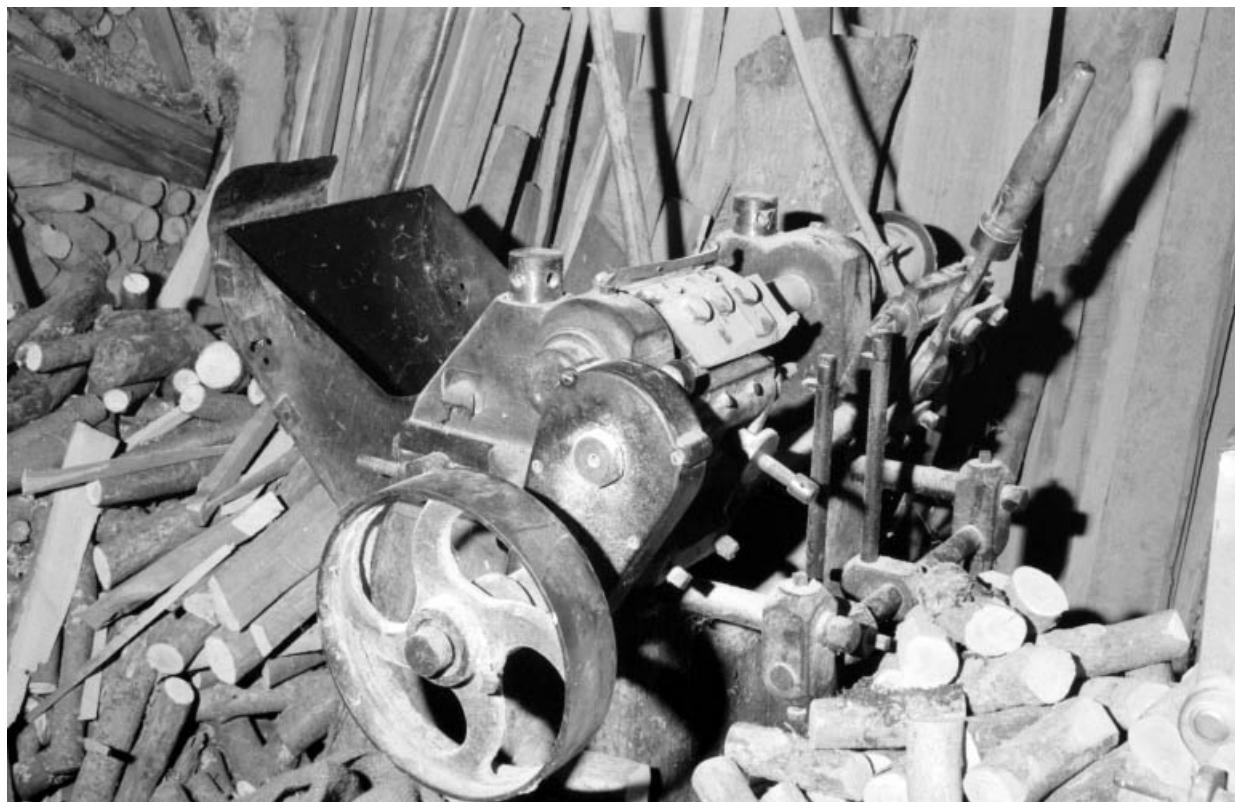
N° de l'illustration : 19923901247Z

**Rotative.**
