ATELIER DE LUNETTERIE DIT MOULIN LAMY

Bourgogne-Franche-Comté, Jura
Les Rousses
sous les Barres

Dossier IA39000572 réalisé en 1999 revu en
2000

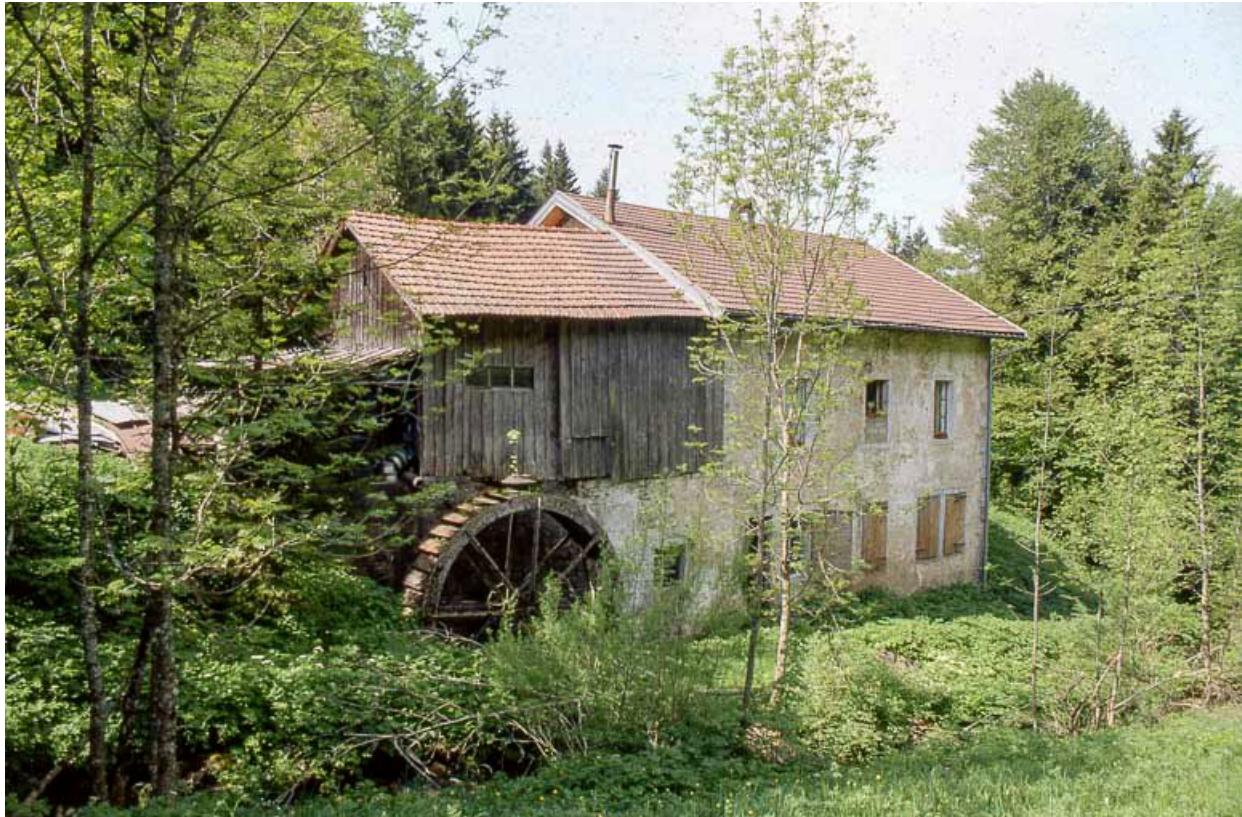
N° de l'illustration : 19993900173ZA

Façade postérieure et roue.

Energie utilisée : énergie hydraulique, produite sur place, roue hydraulique verticale

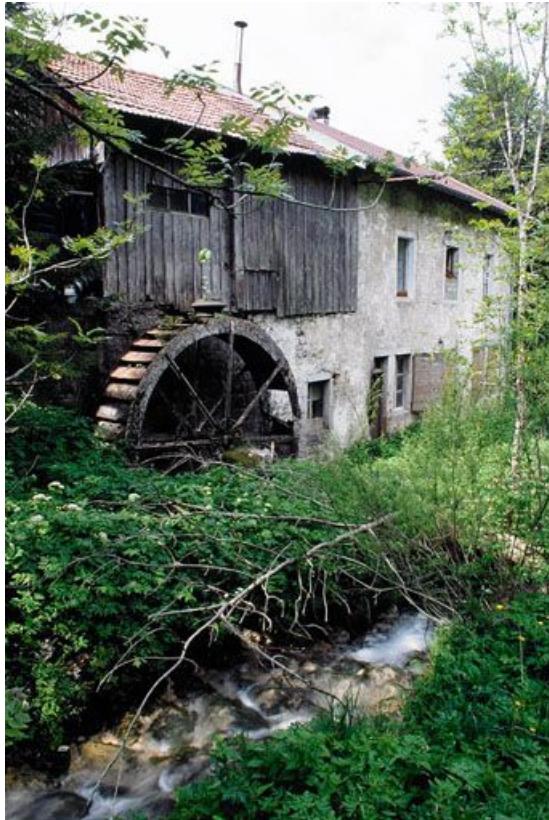
N° de l'illustration : 19993900171ZA

Façade postérieure, roue et bief Bruyant.

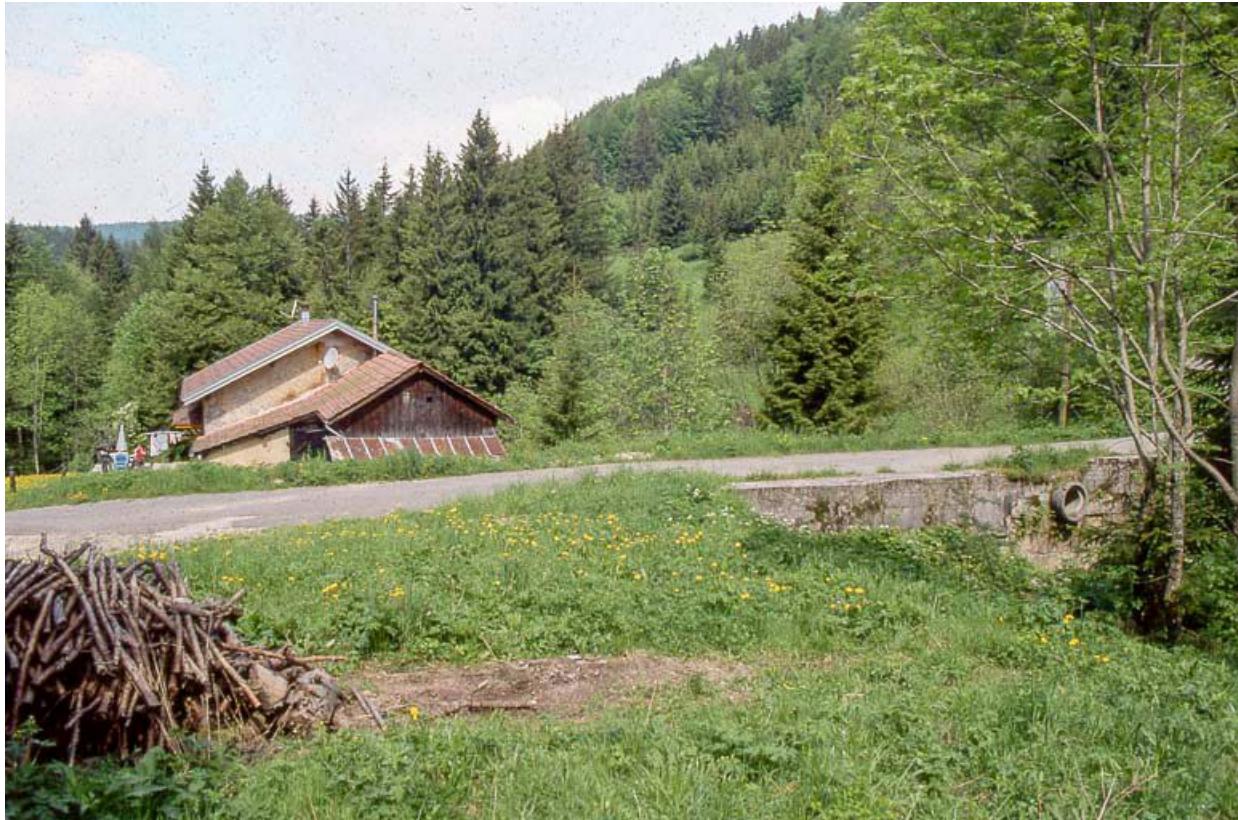
N° de l'illustration : 19993900177ZA

Emplacement du bassin de retenue.

Parties constitutantes non étudiées : bassin de retenue, bief de dérivation
