## FROMAGERIE

Bourgogne-Franche-Comté, Jura  
Les Rousses  
le Vivier des Rousses

Dossier IA39000579 réalisé en 1999 revu en  
2000  
Auteur(s) : Muriel Vercet

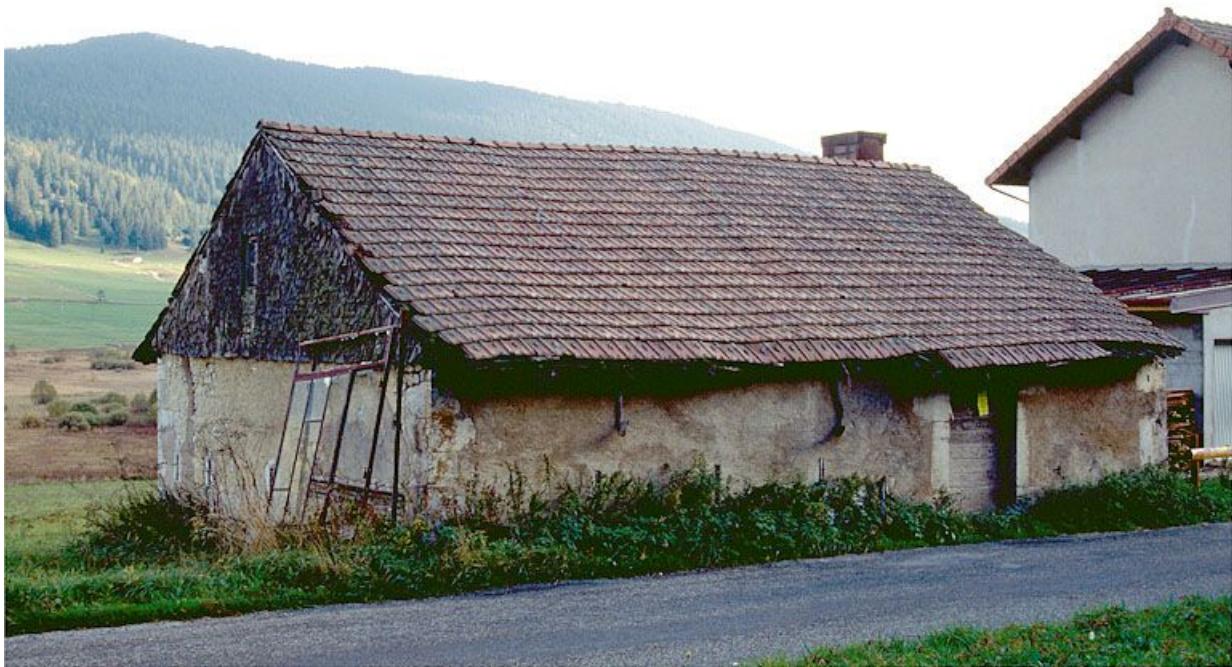
N° de l'illustration : 19903900543ZA

**Façade antérieure et face gauche vue de trois quarts.**

La façade sud-ouest était autrefois totalement couverte d'un essentage de bardeaux, celui-ci est aujourd'hui très endommagé. Côté nord-est, l'essentage de bardeaux se situe sur le pignon. La laiterie, la pièce d'affinage et les baies fromagères se situent sur la façade nord-est.

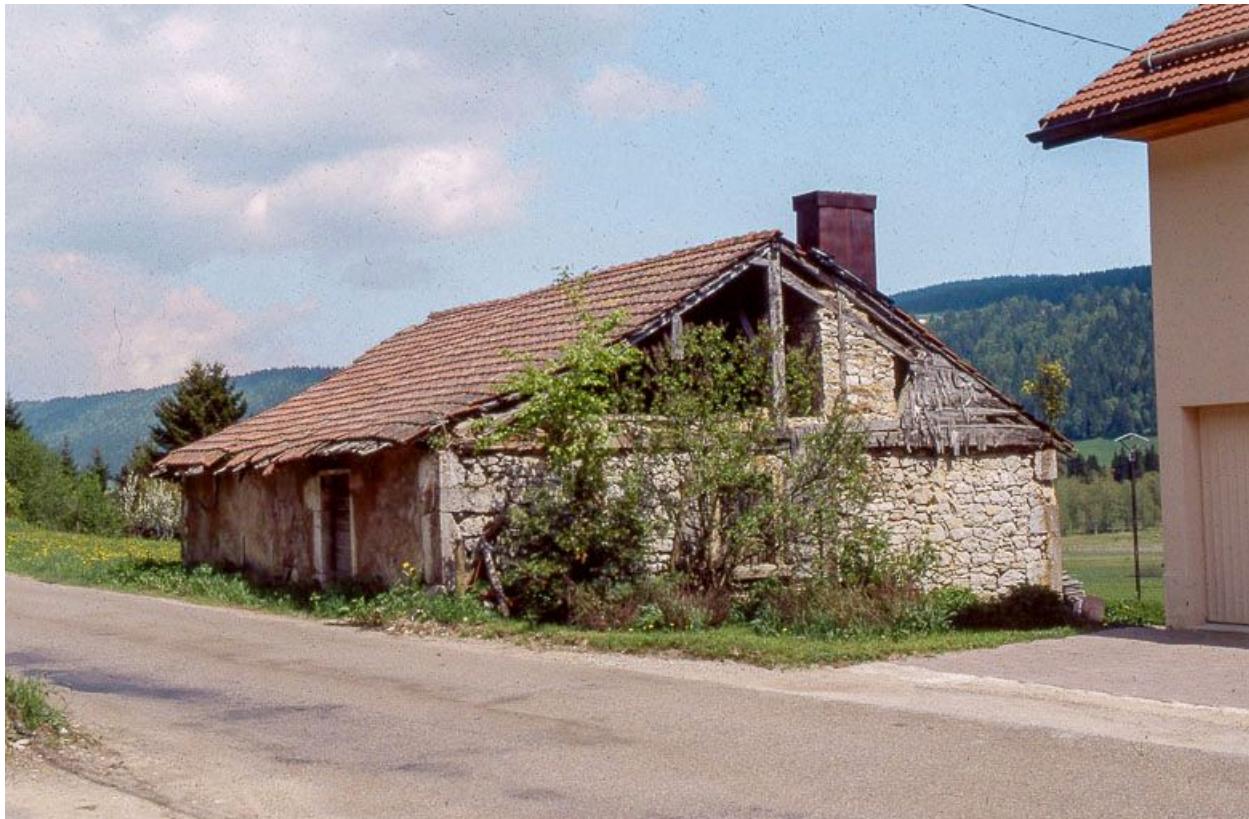
N° de l'illustration : 19993900185ZA

**Façade antérieure et face droite.**

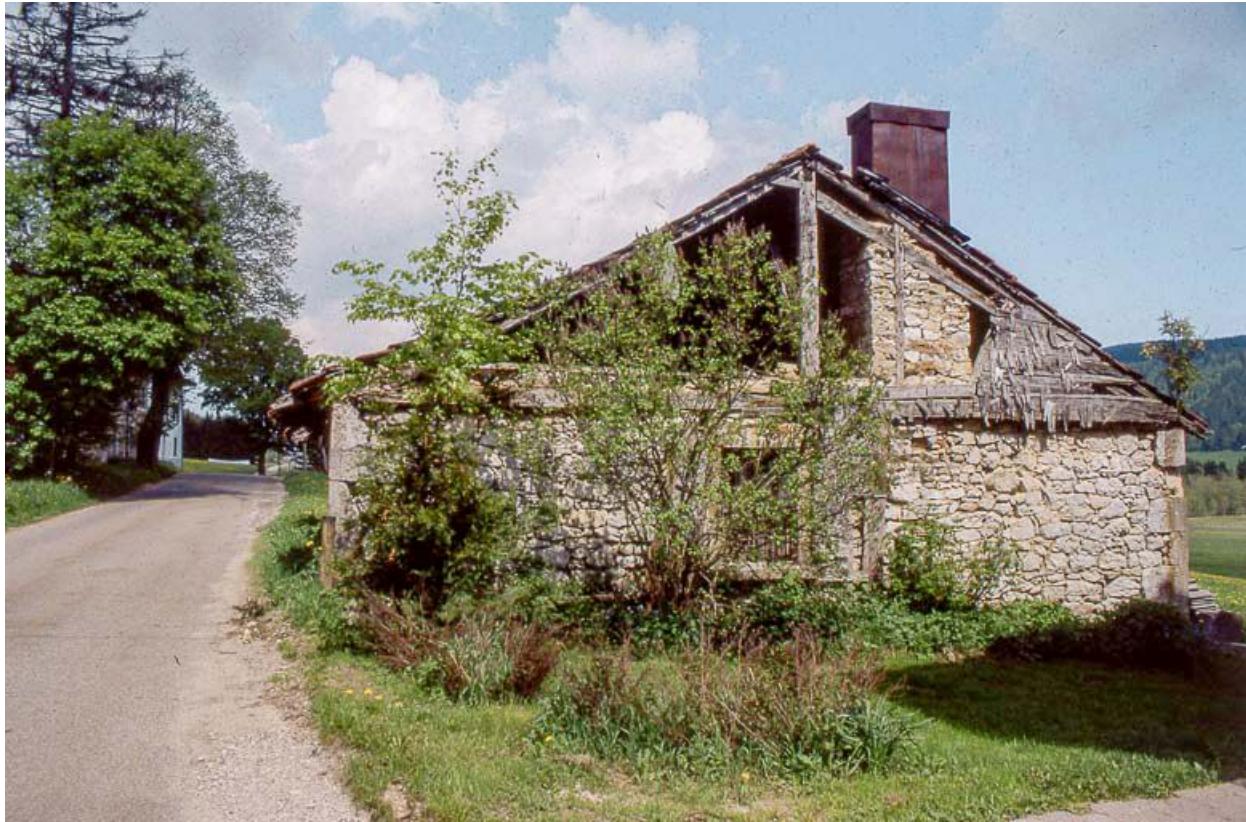
N° de l'illustration : 19993900187ZA

**Face droite.**

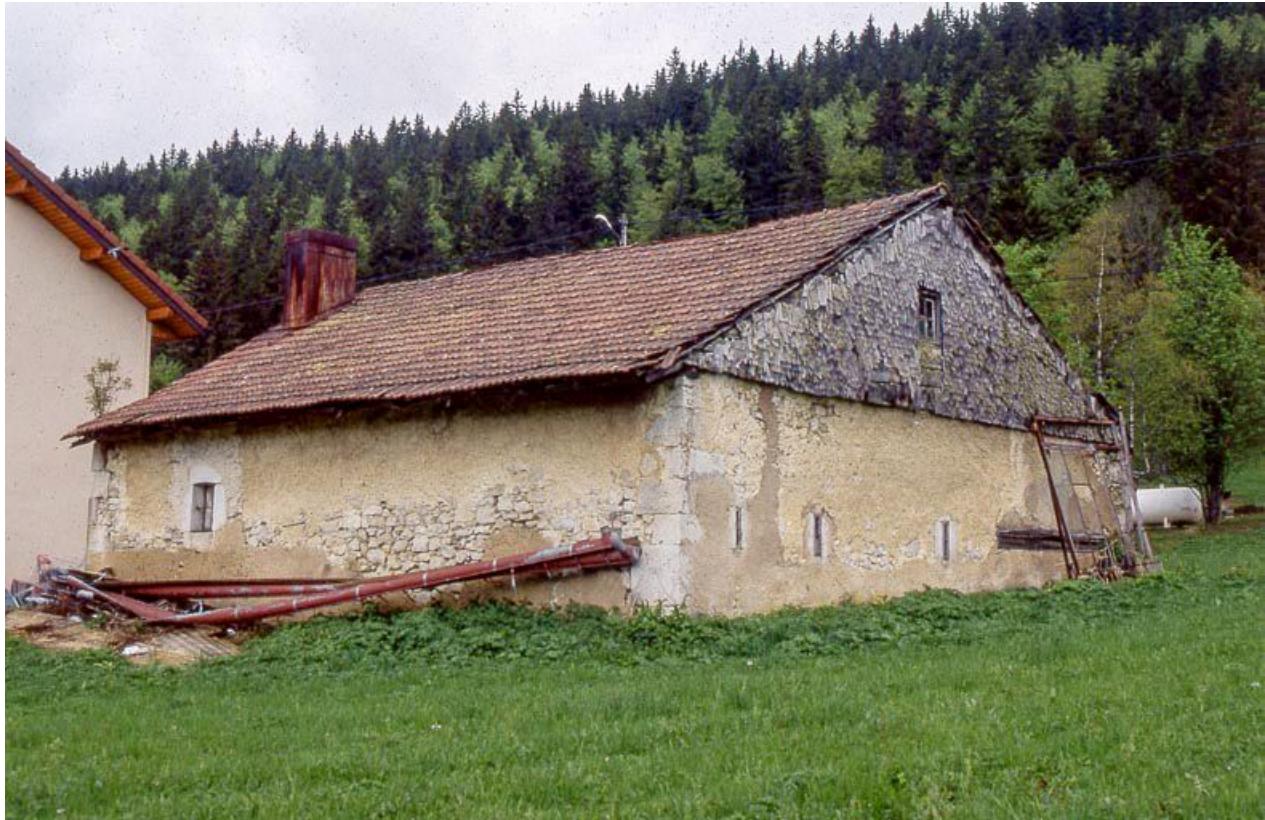
N° de l'illustration : 19993900183ZA

**Façade postérieure et face gauche.**
