## FROMAGERIE, ACTUELLEMENT MAISON

Tancua  
chemin des Cuisiniers

Dossier IA39000582 réalisé en 1999 revu en  
2000

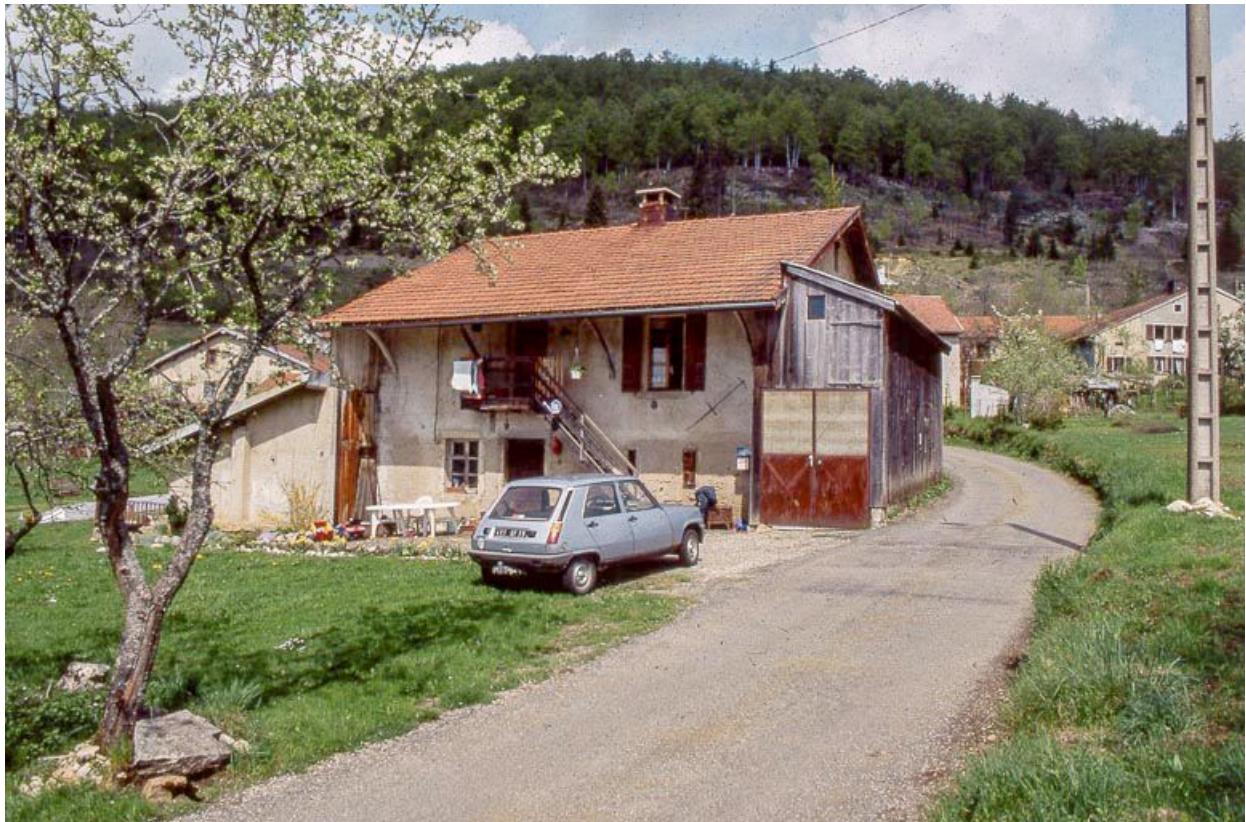
N° de l'illustration : 19993900215ZA

**Façade antérieure.**

Un appentis est accolé sur chaque face nord-est et sud-ouest. La porcherie se trouve du côté sud-ouest. Ses murs sont en parpaings de béton et le toit en zinc. Une remise en bois se trouve côté nord-est, elle est recouverte d'un essentage de planches. La fromagerie elle-même est en moellons calcaires, enduit à la chaux, son toit est en tuiles. L'escalier de distribution extérieur est situé sur la façade antérieure, la citerne est à l'arrière du bâtiment.

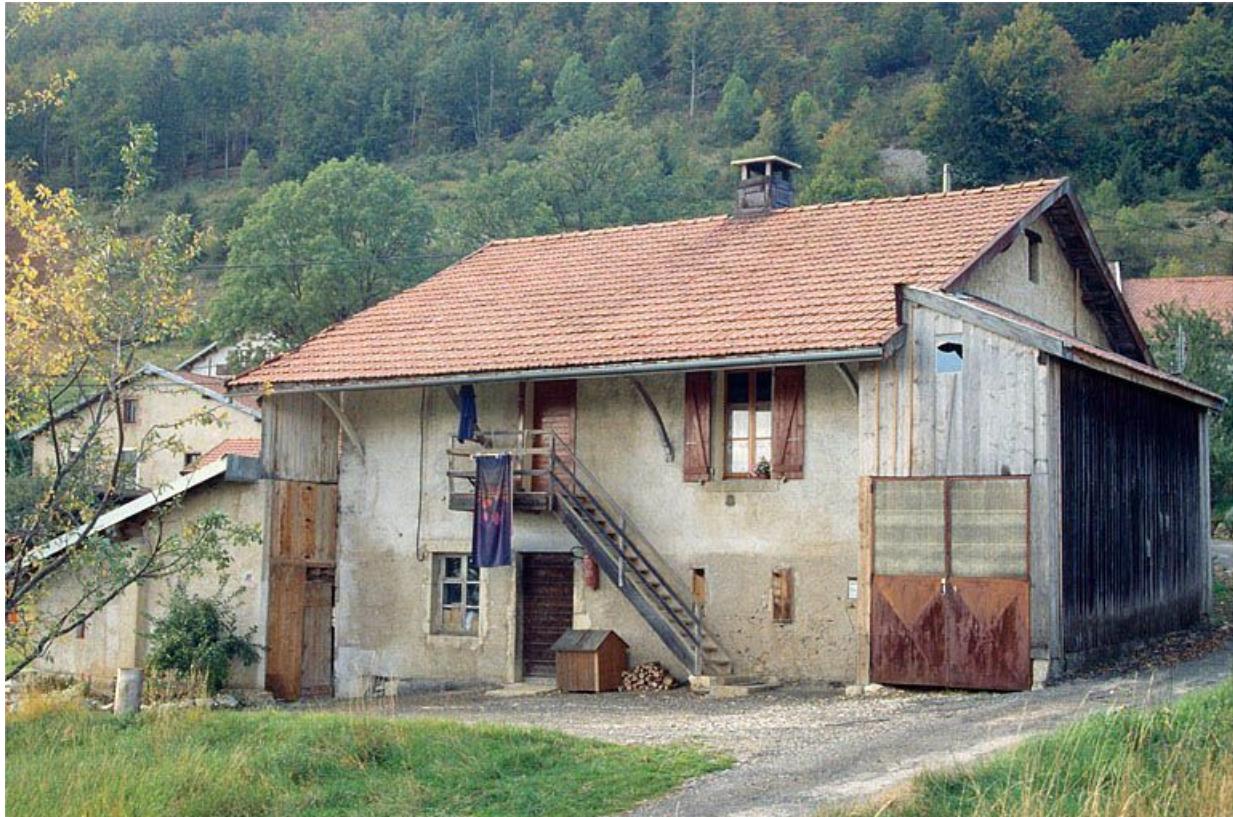
N° de l'illustration : 19903900533ZA

**Façade antérieure.**

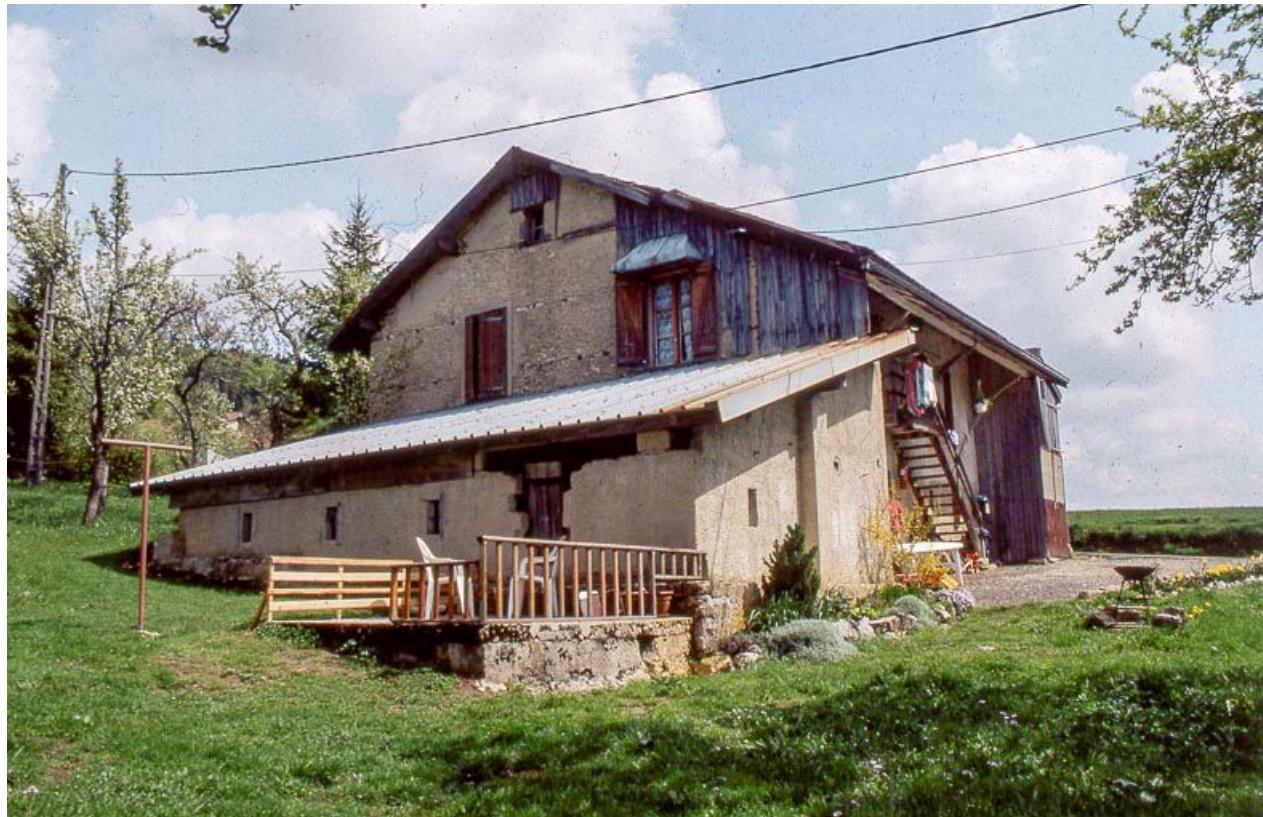
N° de l'illustration : 19993900219ZA

**Face gauche.**

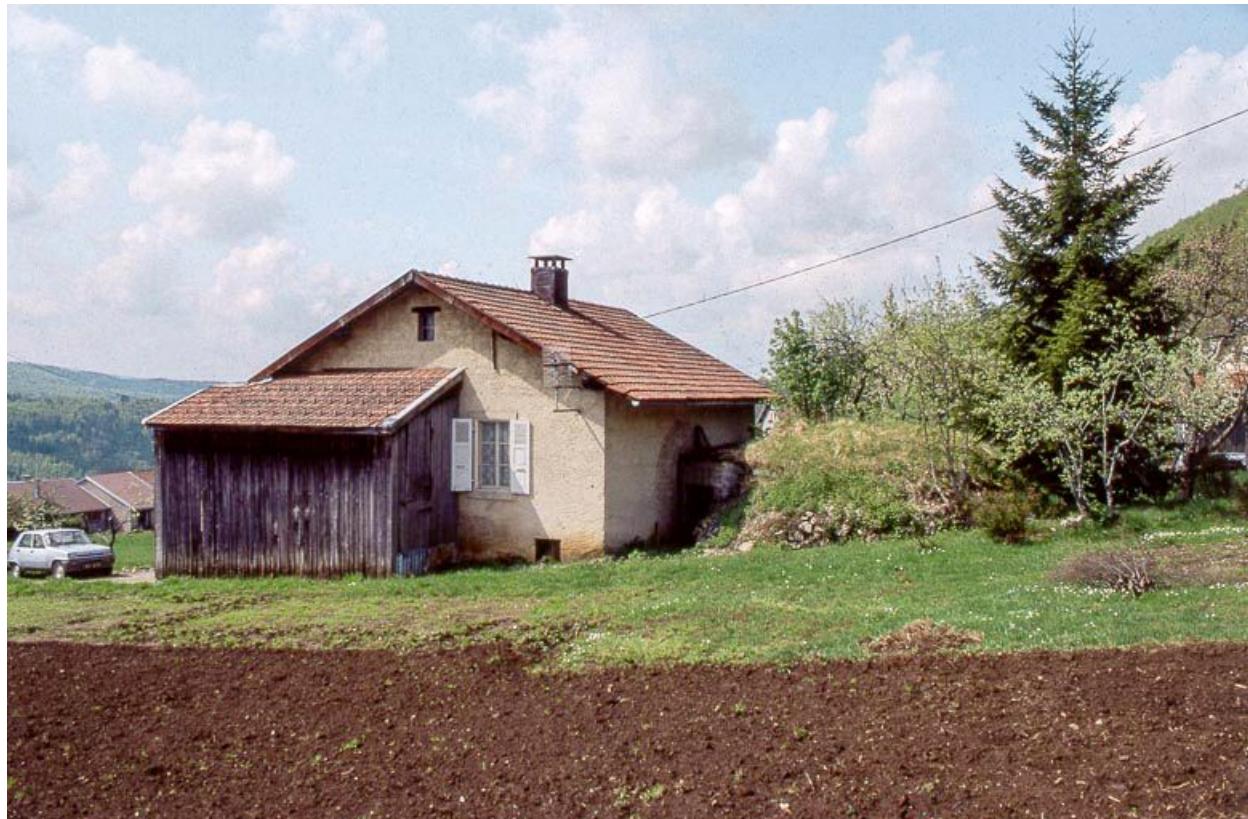
N° de l'illustration : 19993900221ZA

**Façade postérieure et face droite.**
