FERME, ATELIER DE MESURES LINÉAIRES

Bourgogne-Franche-Comté, Jura
Longchaumois
les Repentys

Dossier IA39000608 réalisé en 1999 revu en
2000

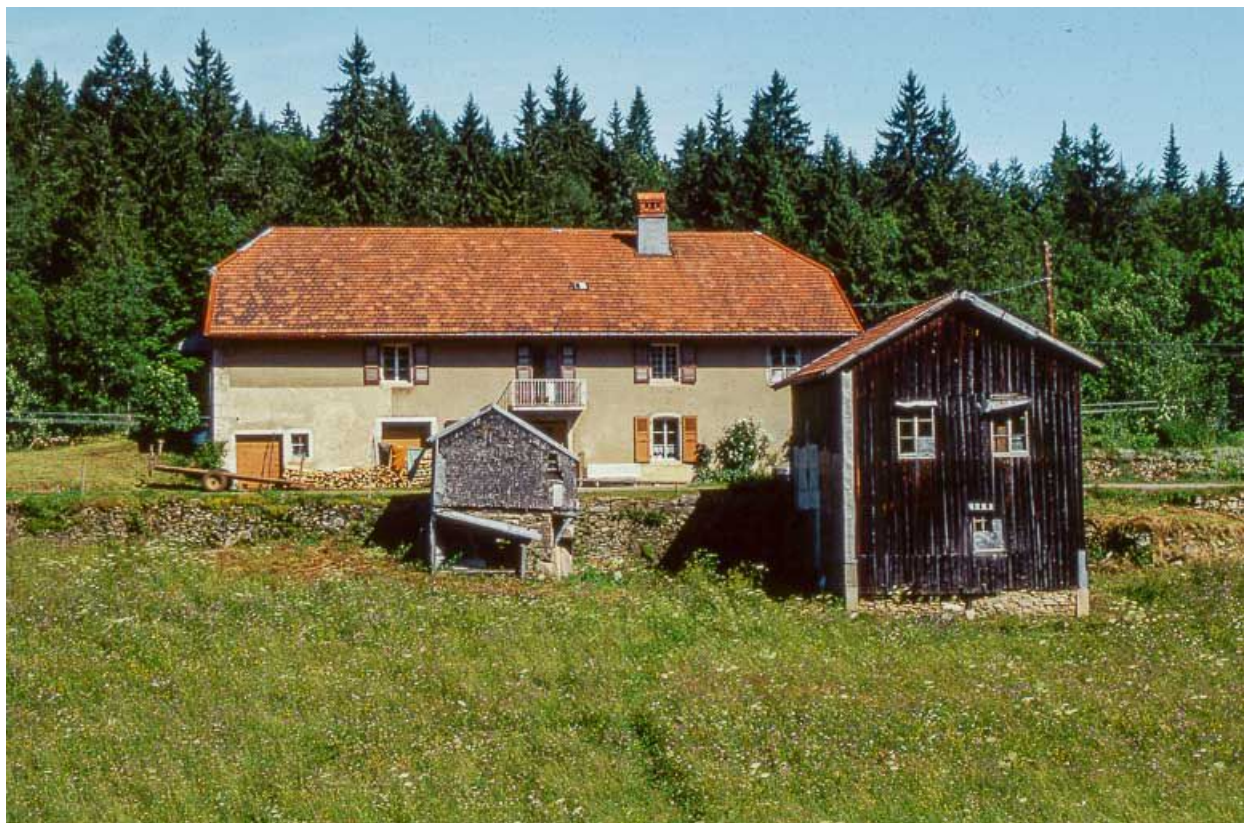
N° de l'illustration : 19993900387ZA

Façade antérieure, " grenier fort " et remise au premier plan.

L'essentage de tôle protège la face gauche de la ferme. Les demi-croupes ainsi que la resserre sont couvertes en tôle. La resserre et la remise, situées en face de la façade antérieure de la ferme, sont en bois avec un étage de soubassement. La première est couverte par un essentage de bardeaux et de tôle, la seconde par un essentage de planches.

Les tavaillons sont de petits bardeaux, fines lamelles d'épicéa fendues, autrefois utilisées pour la couverture et subsistant parfois en essentage pour protéger les façades exposées au vent. Le grenier fort est un édicule de bois (resserre) avec cave, situé à quelques dizaines de mètres de la ferme, permettant de mettre à l'abri du feu les semences et les "trésors" de la famille, en cas d'incendie.

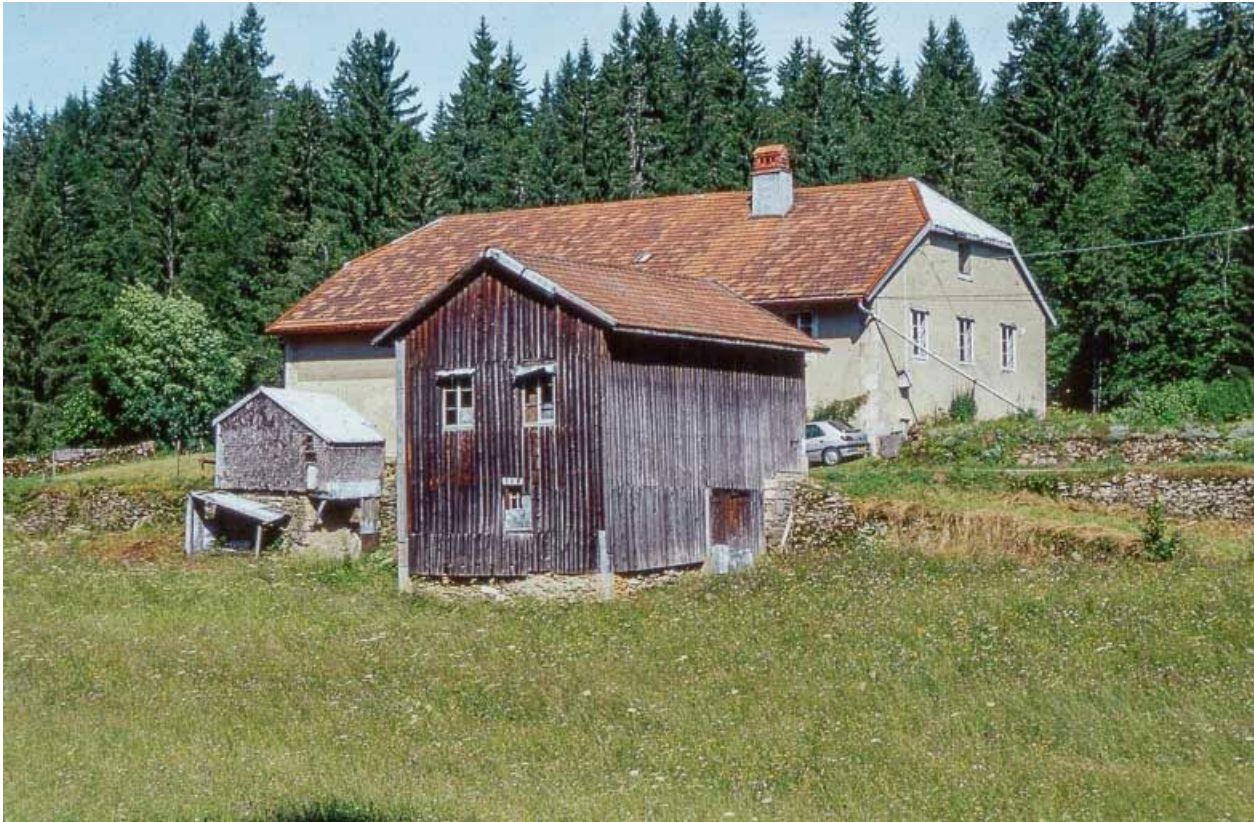
N° de l'illustration : 19993900389ZA

Vue d'ensemble de la ferme, de la remise et du " grenier fort ".

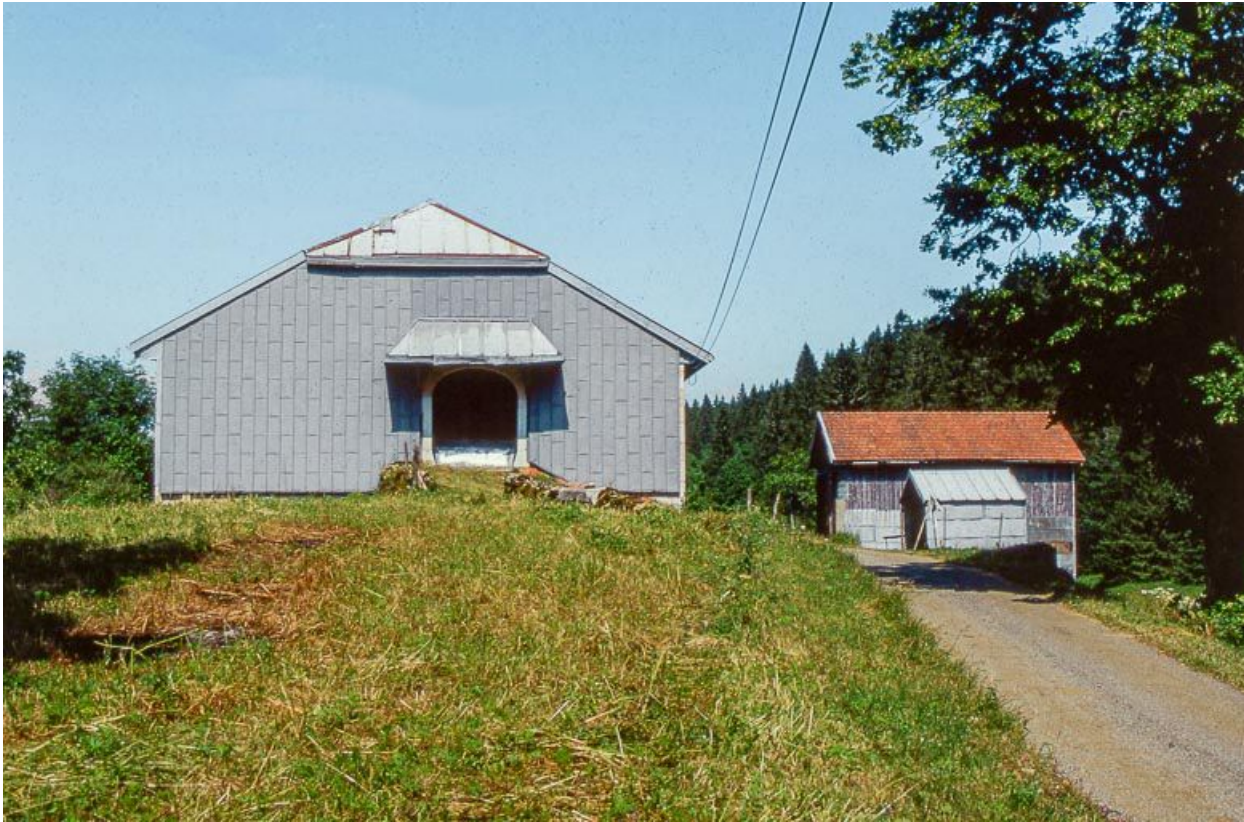
N° de l'illustration : 19993900391ZA

Face gauche.

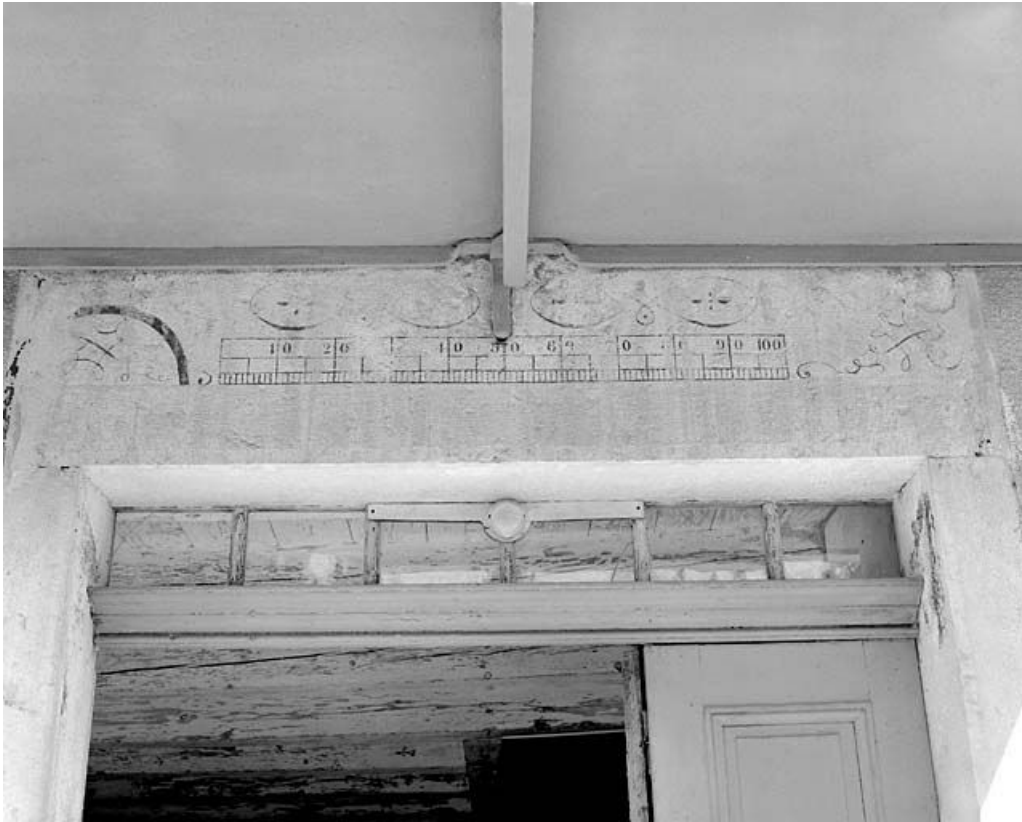
N° de l'illustration : 19993900392X

La décoration portée sur le linteau de la porte d'accès.

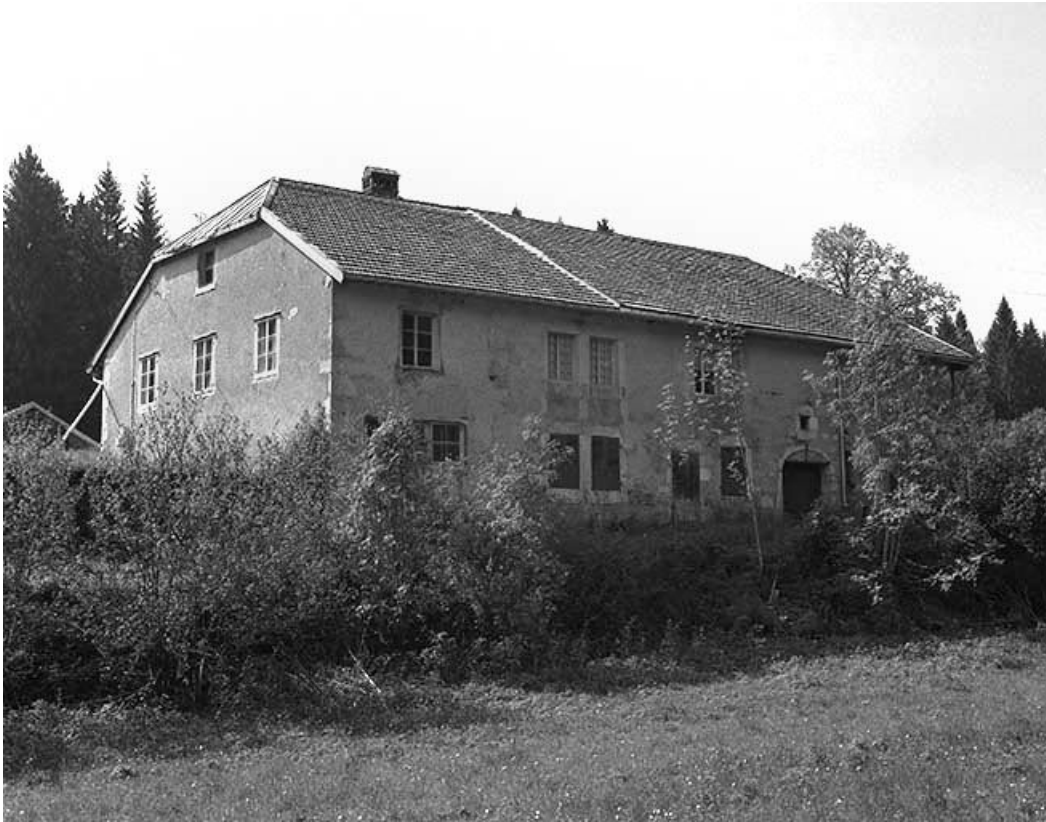
N° de l'illustration : 20013900552X

Façade postérieure vue de trois quarts gauche.

La ferme, ainsi que la resserre, sont portées sur le cadastre de 1822. La porte de grange située sur la façade postérieure est chanfreinée, et date vraisemblablement du 16^e siècle. L'ensemble du bâtiment a certainement été remanié à la fin du 18^e siècle, une trace d'extension est visible pour la partie située au nord-est, abritant l'atelier. Une décoration peinte est portée sur le linteau de la porte d'accès, elle symbolise un mètre linéaire. En effet, ce bâtiment a abrité au 19^e siècle un atelier de fabrication de mètres linéaires dont le propriétaire, d'après un témoignage oral, était un nommé Petit Prost.

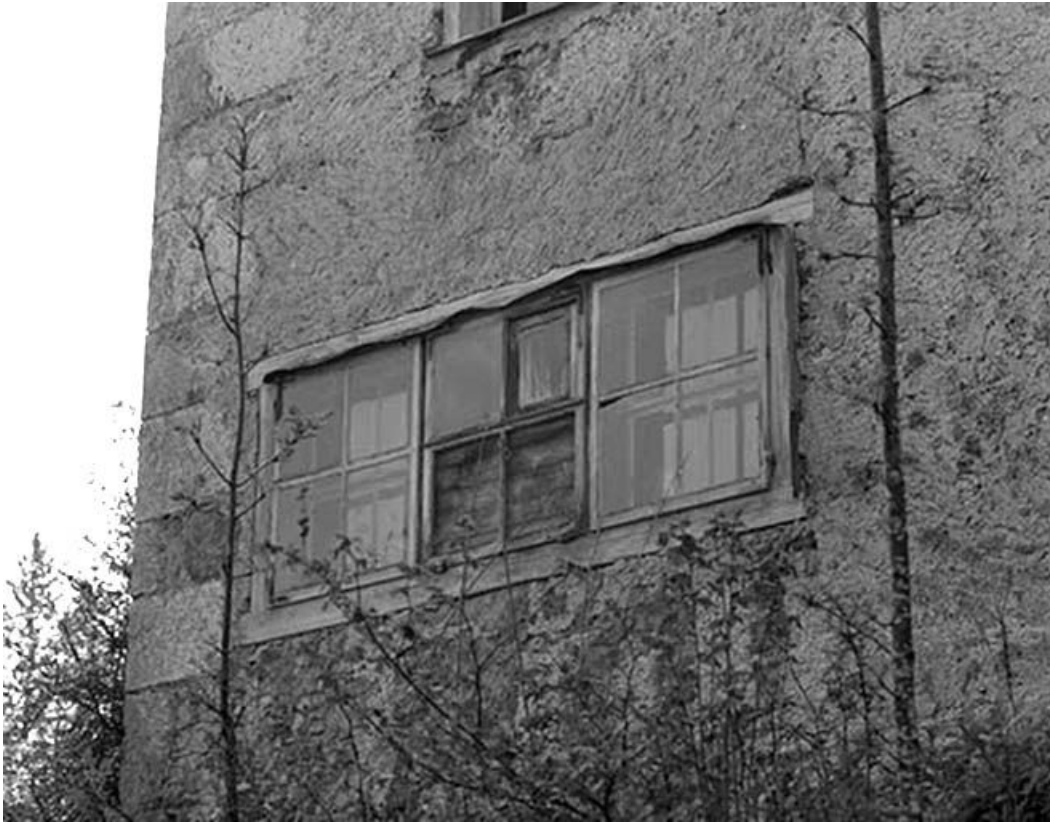
N° de l'illustration : 20013900557X

Fenêtre triple sur la façade postérieure.

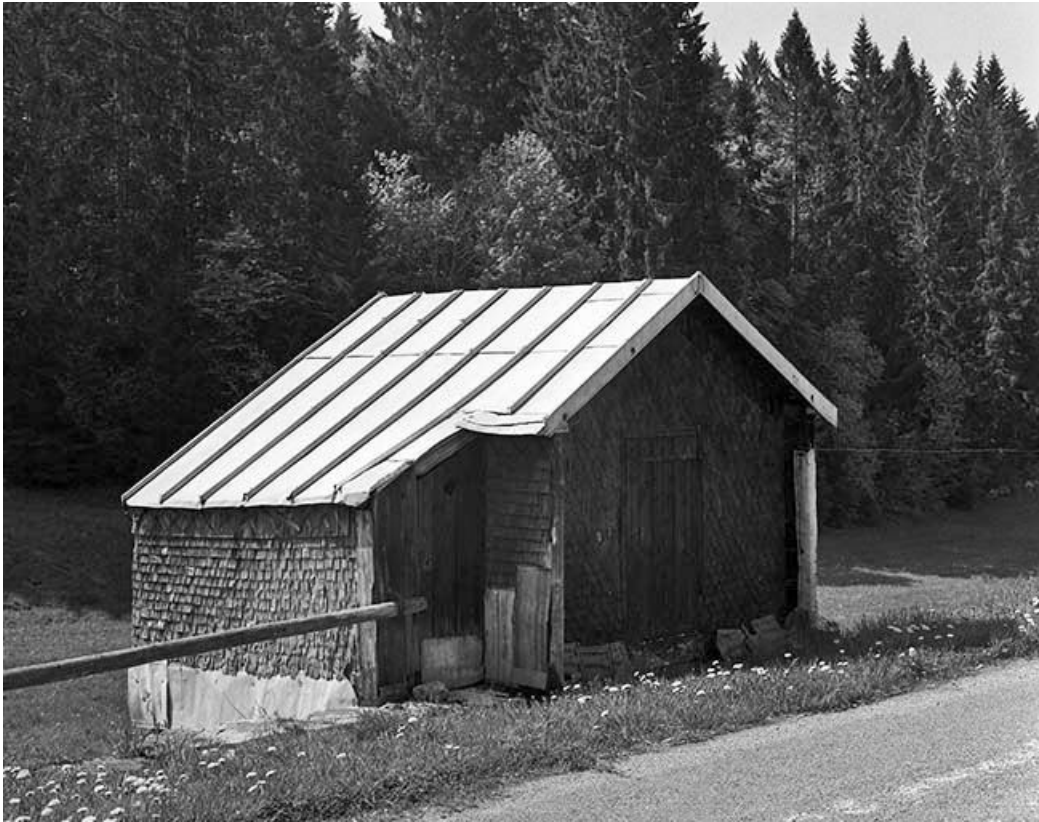
N° de l'illustration : 20013900556X

Resserre, appelée " grenier fort ".
