## FROMAGERIE, ACTUELLEMENT MAISON

Bourgogne-Franche-Comté, Jura  
Bellefontaine

Dossier IA39000629 réalisé en  
2000

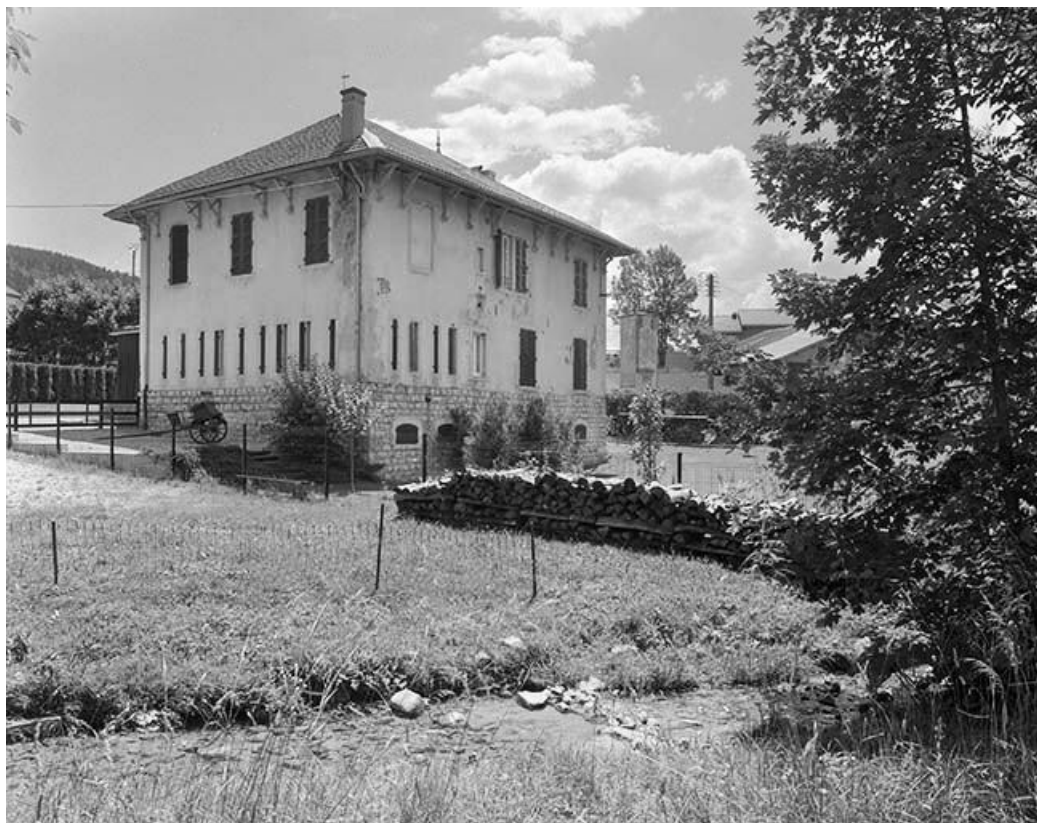
N° de l'illustration : 20003900316X

**Face droite et façade postérieure vues de trois quarts.**
