BUREAU D'OCTROI, BOULANGERIE, CORPS DE GARDE ET REMISE DE MATÉRIEL D'INCENDIE

Bourgogne-Franche-Comté, Jura
Morez
2 bis rue de la République

Dossier IA39000694 réalisé en 2000 revu en 2009

Auteur(s) : Laurent Poupard

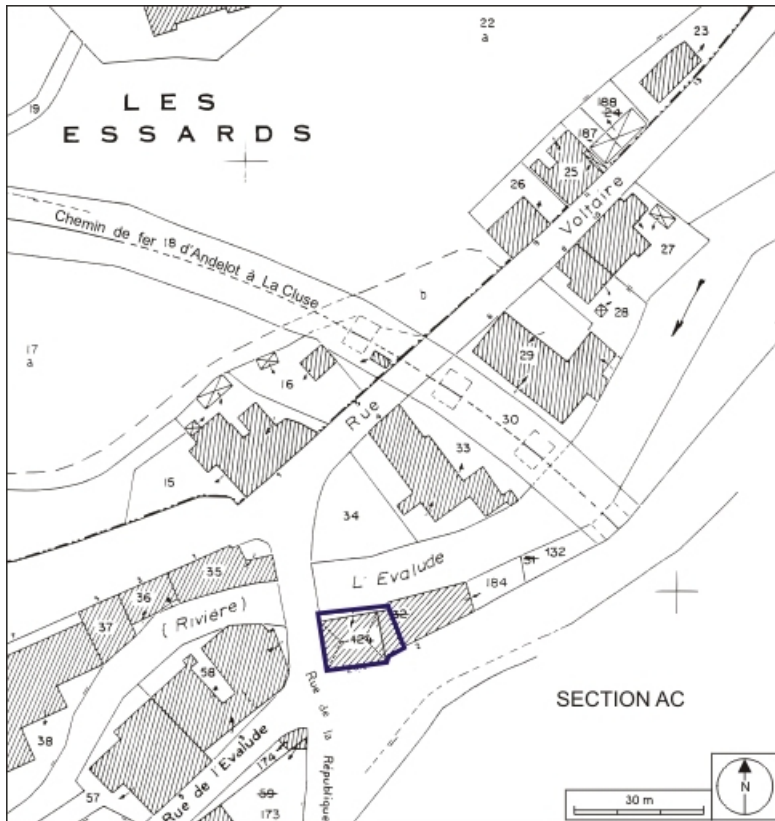
N° de l'illustration : 20093900235NUDA

Plan-masse et de situation. Extrait du plan cadastral, 1980, section AB, échelle 1:1000.
39, Morez, 2 bis rue de la République

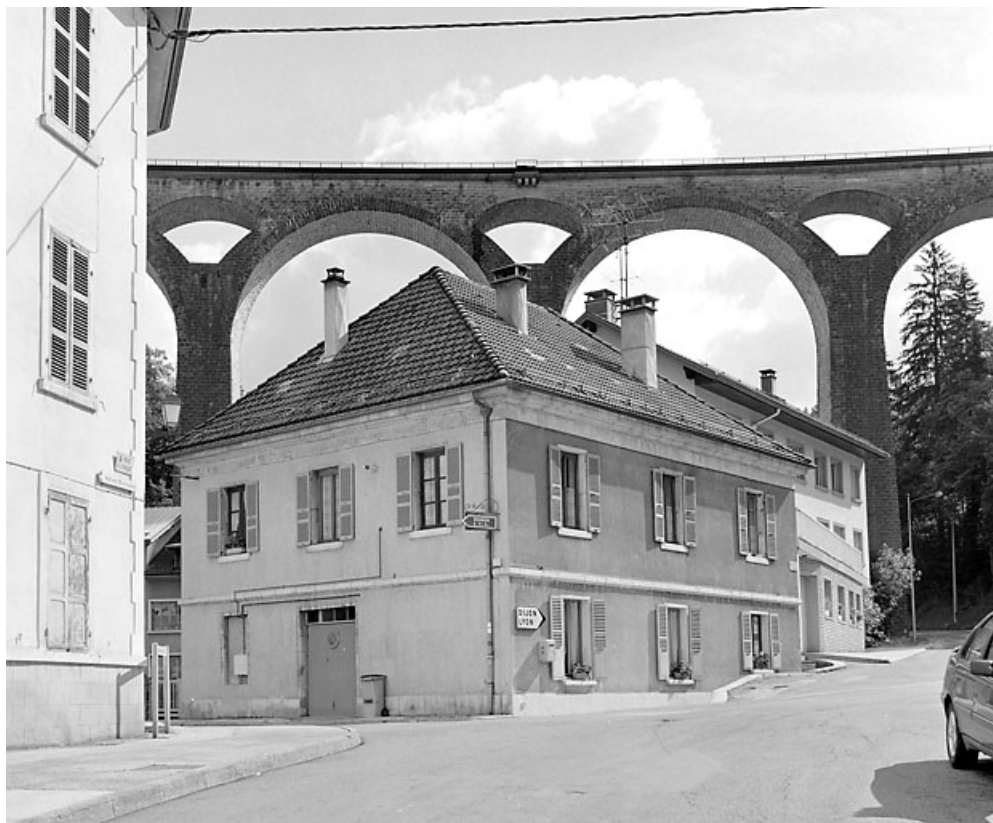
N° de l'illustration : 20033900130X

Façades antérieure et latérale gauche.

Le bâtiment compte un sous-sol, un étage carré et un étage de comble. Sur ses murs en moellons calcaires enduits, un bandeau continu marque la séparation entre les niveaux et une corniche volumineuse court sous le toit à croupes, couvert de tuiles mécaniques.
