ATELIER DE LUNETTERIE ACTUELLEMENT IMMEUBLE

Bourgogne-Franche-Comté, Jura
Morez
5 rue du Docteur Regad

Dossier IA39000702 réalisé en 2000 revu en
2009

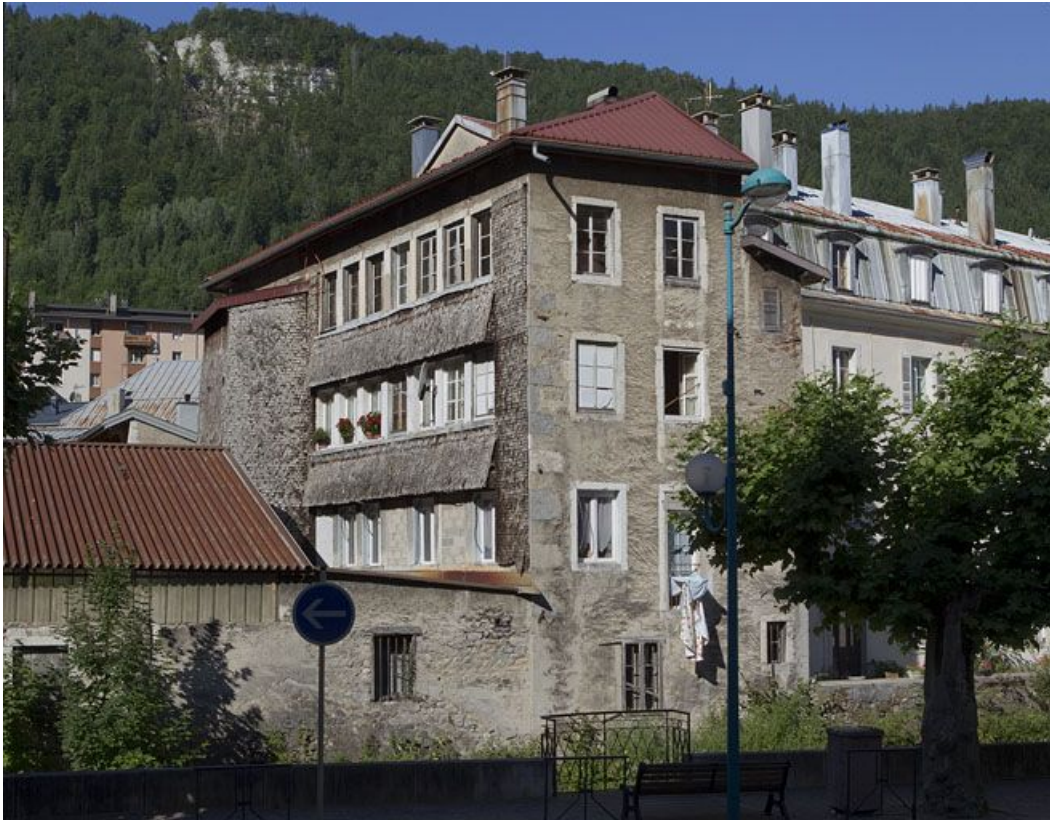
N° de l'illustration : 20103900535NUC2A

Façades postérieure et latérale droite.

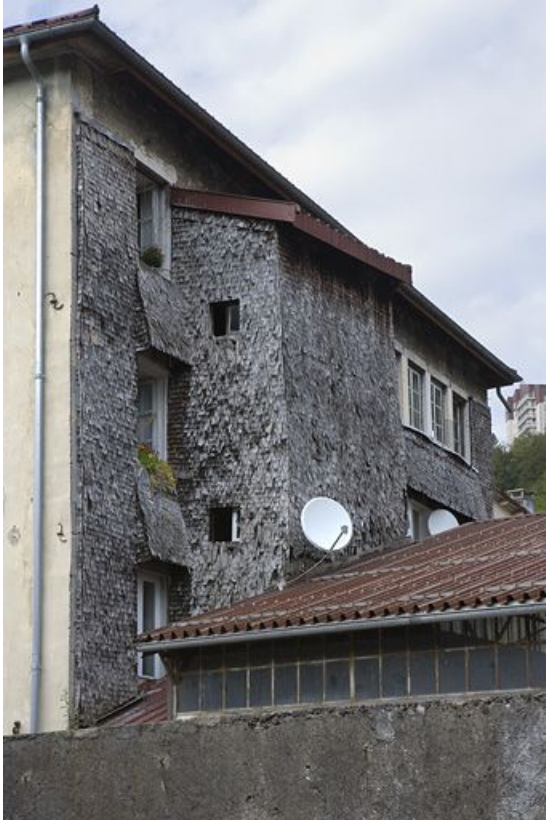
N° de l'illustration : 20093900119NUC2A

Façade latérale droite.

Le bâtiment est construit en moellons calcaires enduits et coiffé d'un toit métallique à croupes. Il s'élève sur trois étages carrés, desservis par un escalier hors oeuvre en bois (droit jusqu'au premier étage puis tournant à retours avec jour), avec toit en appentis. Il se distingue par sa faible largeur (une seule travée) et la multiplication des baies sur son mur gouttereau sud-est (élévation latérale droite), protégé par un essentage de tavaillons.

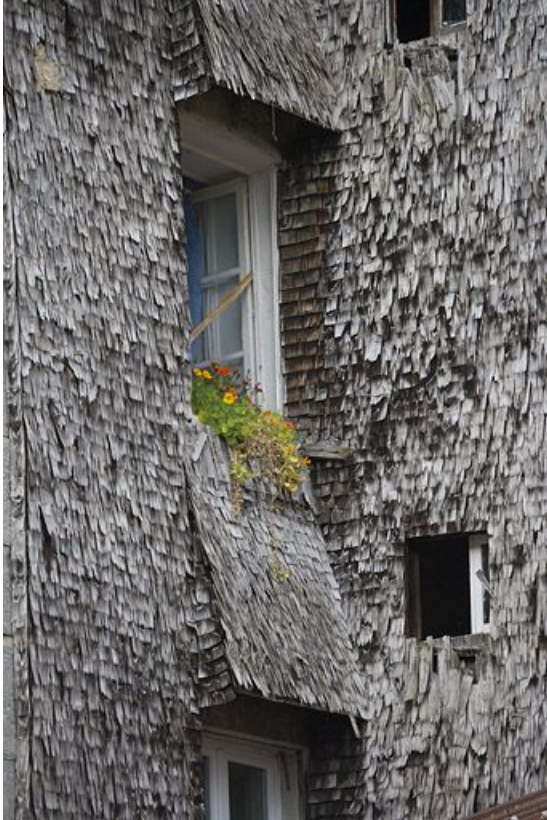
N° de l'illustration : 20093900120NUC2A

Détail des tavaillons et de la protection des fenêtres.

Les baies multiples sont des baies d'un module courant dont la multiplication marque la présence d'un atelier. Les tavaillons

sont de petits bardeaux, fines lamelles d'épicéa fendues, autrefois utilisées pour la couverture et subsistant parfois en essentage pour protéger les façades.

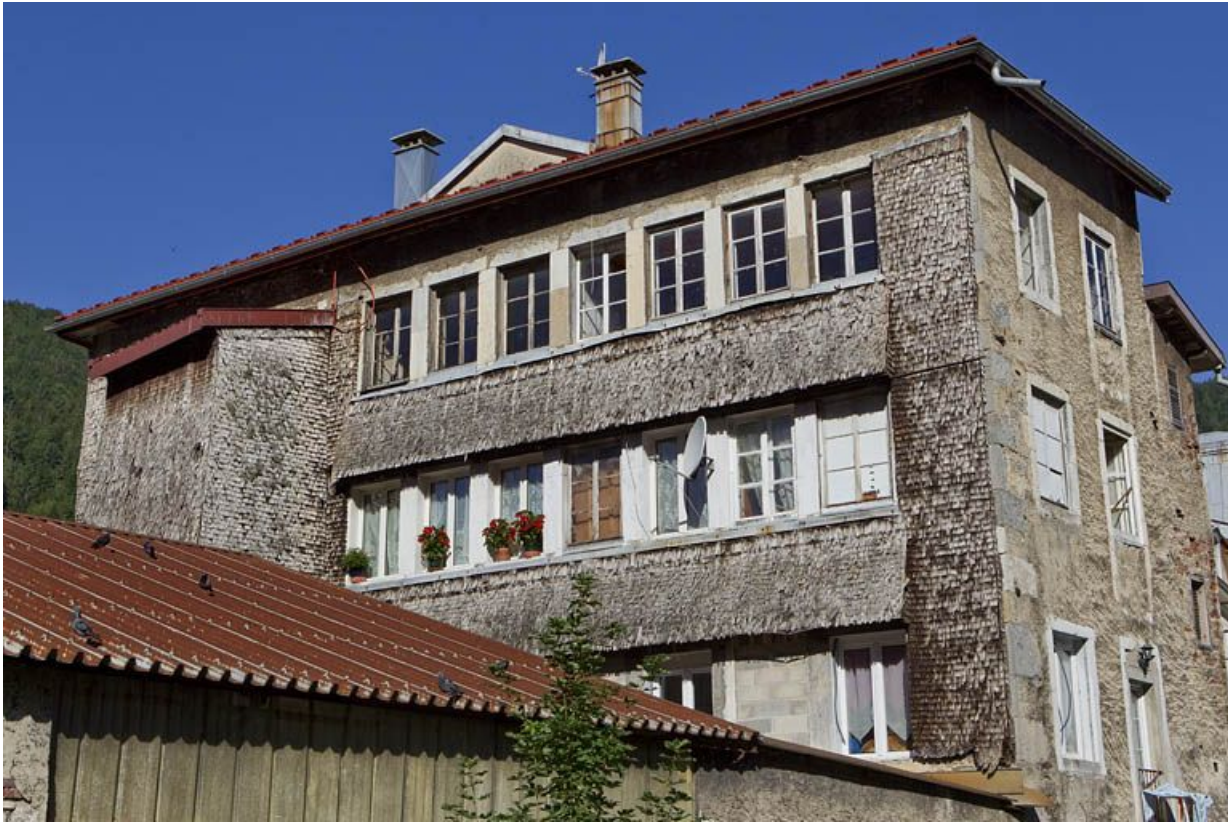
N° de l'illustration : 20103900675NUC2A

Ancien atelier de lunetterie (5 rue du Docteur Regad) : baies multiples et essentage de tavillons.
39, Morez, 5 rue du Docteur Regad
