ATELIER DE LUNETTERIE ACTUELLEMENT IMMEUBLE

Bourgogne-Franche-Comté, Jura
Morez
5 rue du Docteur Regad

Dossier IA39000702 réalisé en 2000 revu en 2009

Auteur(s) : Laurent Poupard

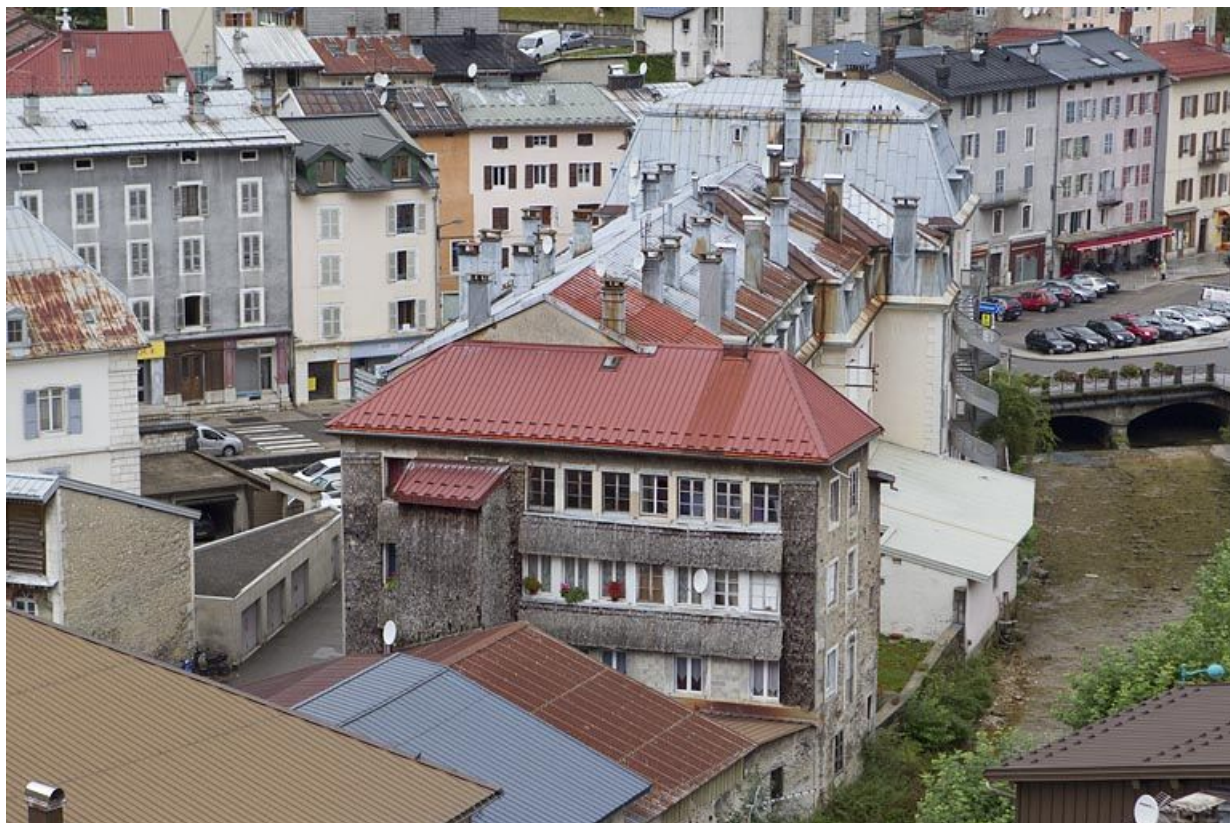
N° de l'illustration : 20103900629NUC2A

Vue d'ensemble plongeante, depuis l'est.

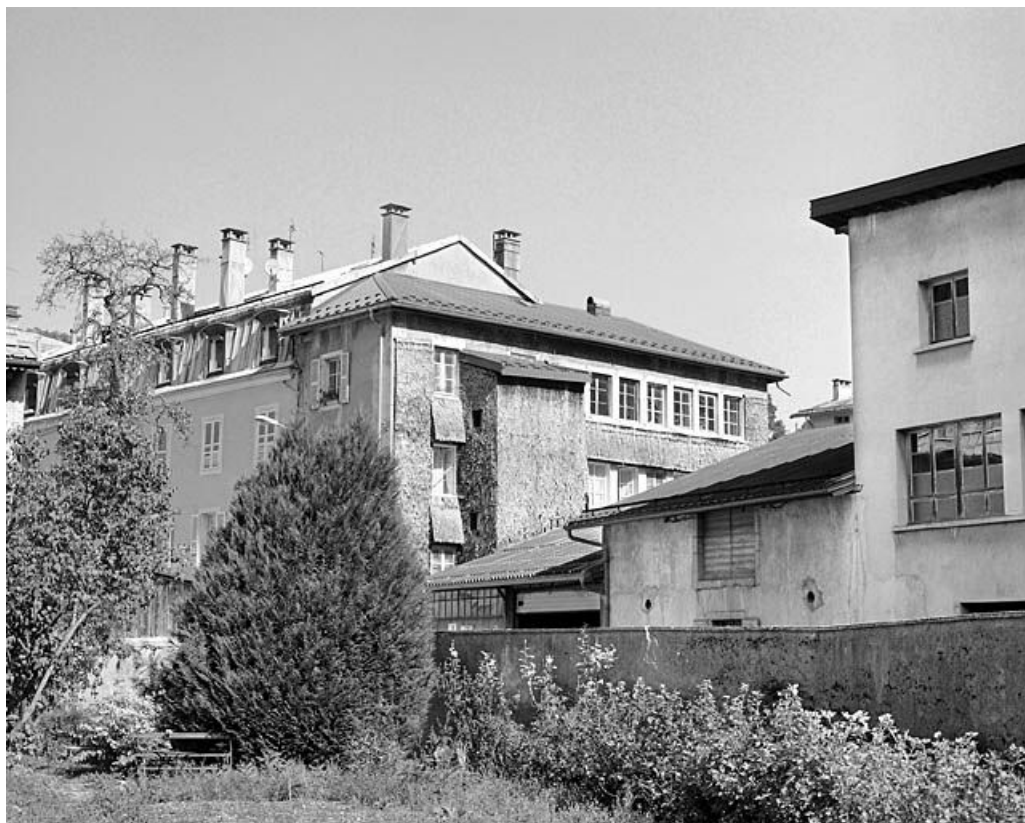
N° de l'illustration : 20033900528X

Façades antérieure et latérale droite.

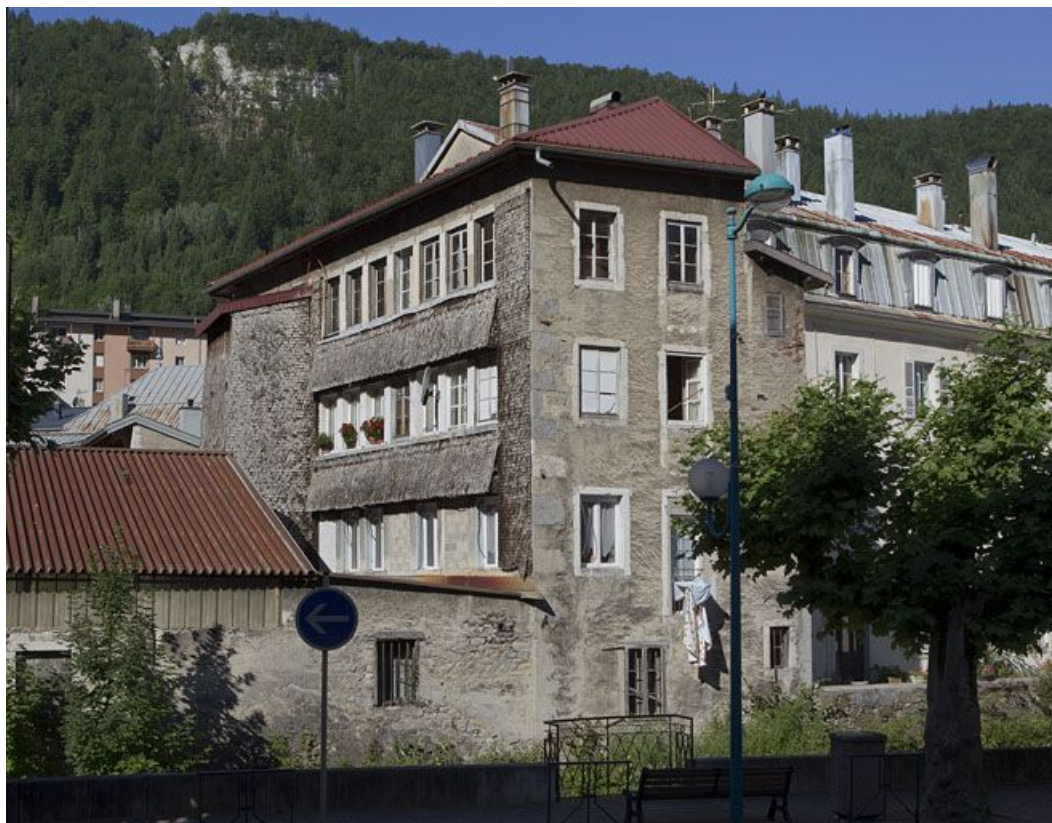
N° de l'illustration : 20103900535NUC2A

Façades postérieure et latérale droite.

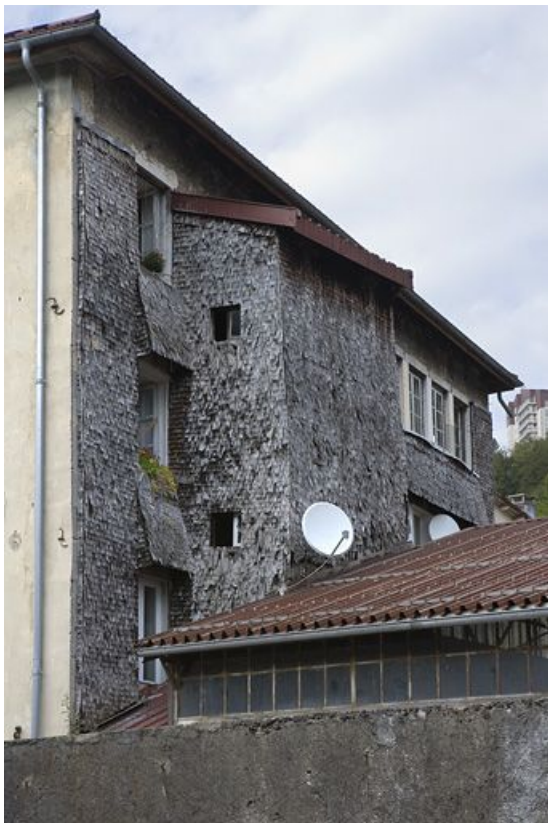
N° de l'illustration : 20093900119NUC2A

Façade latérale droite.

Le bâtiment est construit en moellons calcaires enduits et coiffé d'un toit métallique à croupes. Il s'élève sur trois étages carrés, desservis par un escalier hors oeuvre en bois (droit jusqu'au premier étage puis tournant à retours avec jour), avec toit en appentis. Il se distingue par sa faible largeur (une seule travée) et la multiplication des baies sur son mur gouttereau sud-est (élévation latérale droite), protégé par un essentage de tavaillons.

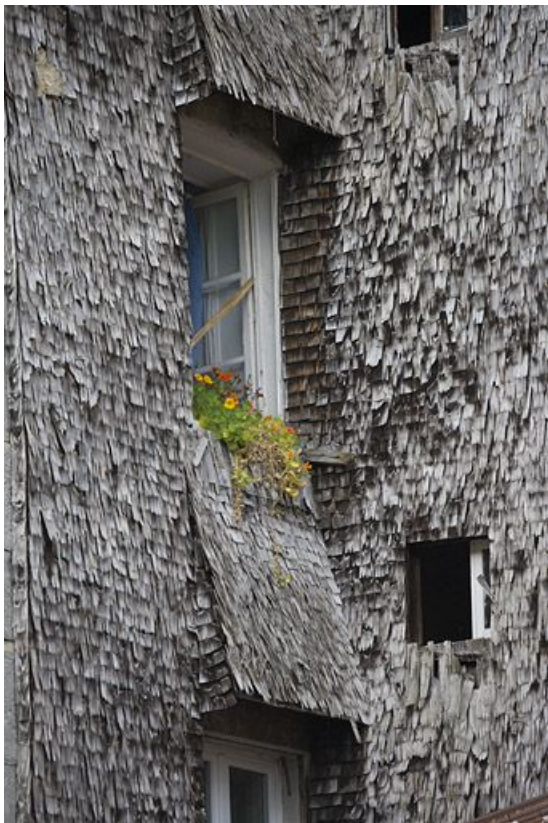
N° de l'illustration : 20093900120NUC2A

Détail des tavaillons et de la protection des fenêtres.

Les baies multiples sont des baies d'un module courant dont la multiplication marque la présence d'un atelier. Les tavaillons

sont de petits bardeaux, fines lamelles d'épicéa fendues, autrefois utilisées pour la couverture et subsistant parfois en essentage pour protéger les façades.

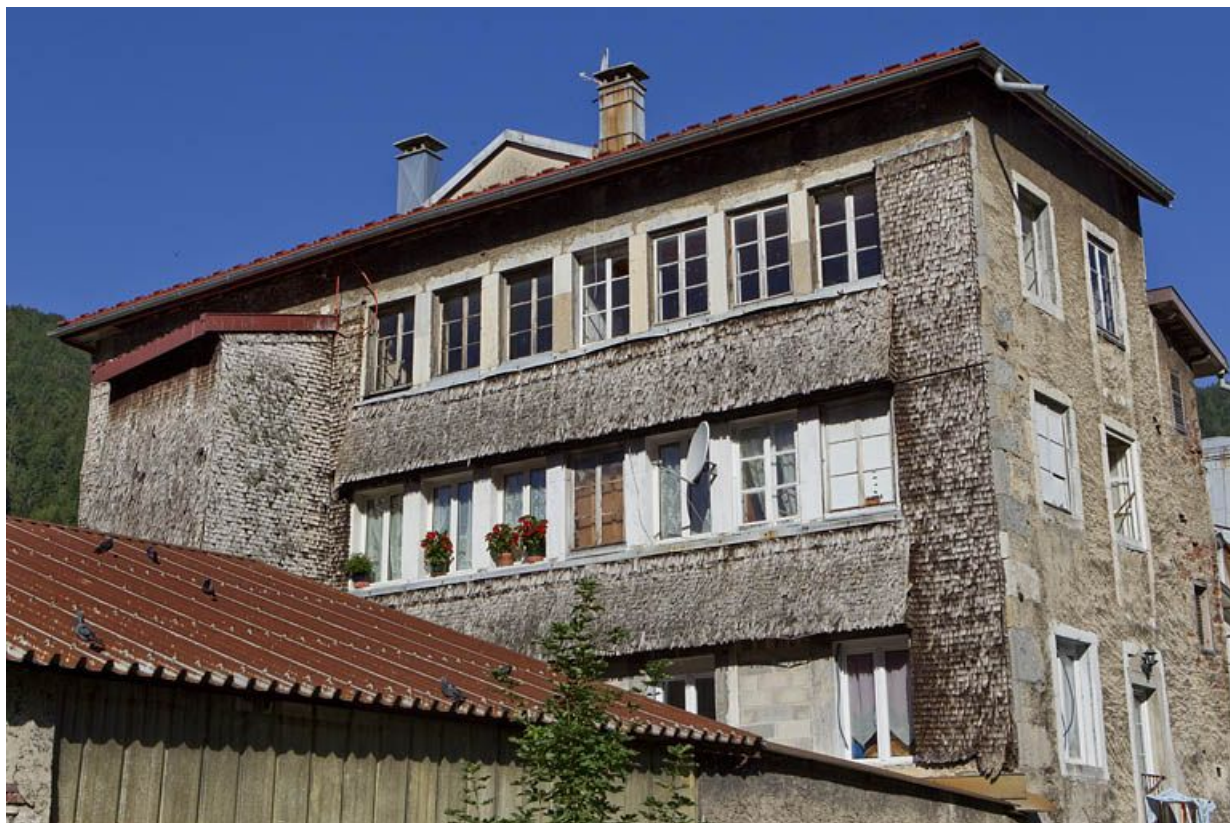
N° de l'illustration : 20103900675NUC2A

Ancien atelier de lunetterie (5 rue du Docteur Regad) : baies multiples et essentage de tavaillons.
39, Morez, 5 rue du Docteur Regad
