ATELIER DE LUNETTERIE ACTUELLEMENT IMMEUBLE

Bourgogne-Franche-Comté, Jura
Morez
5 rue du Docteur Regad

Dossier IA39000702 réalisé en 2000 revu en
2009

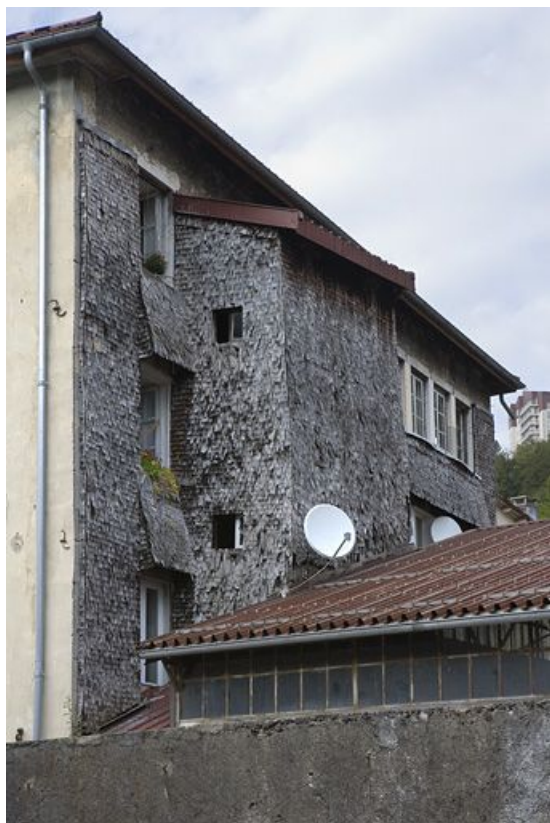
N° de l'illustration : 20093900119NUC2A

Façade latérale droite.

Le bâtiment est construit en moellons calcaires enduits et coiffé d'un toit métallique à croupes. Il s'élève sur trois étages carrés, desservis par un escalier hors oeuvre en bois (droit jusqu'au premier étage puis tournant à retours avec jour), avec toit en appentis. Il se distingue par sa faible largeur (une seule travée) et la multiplication des baies sur son mur gouttereau sud-est (élévation latérale droite), protégé par un essentage de tavaillons.
