## ATELIER DE TOURNERIE PUIS DE LUNETTERIE, ACTUELLEMENT IMMEUBLE

Bourgogne-Franche-Comté, Jura  
Morez  
2 rue Gambetta

Dossier IA39000707 réalisé en 2000 revu en  
2009

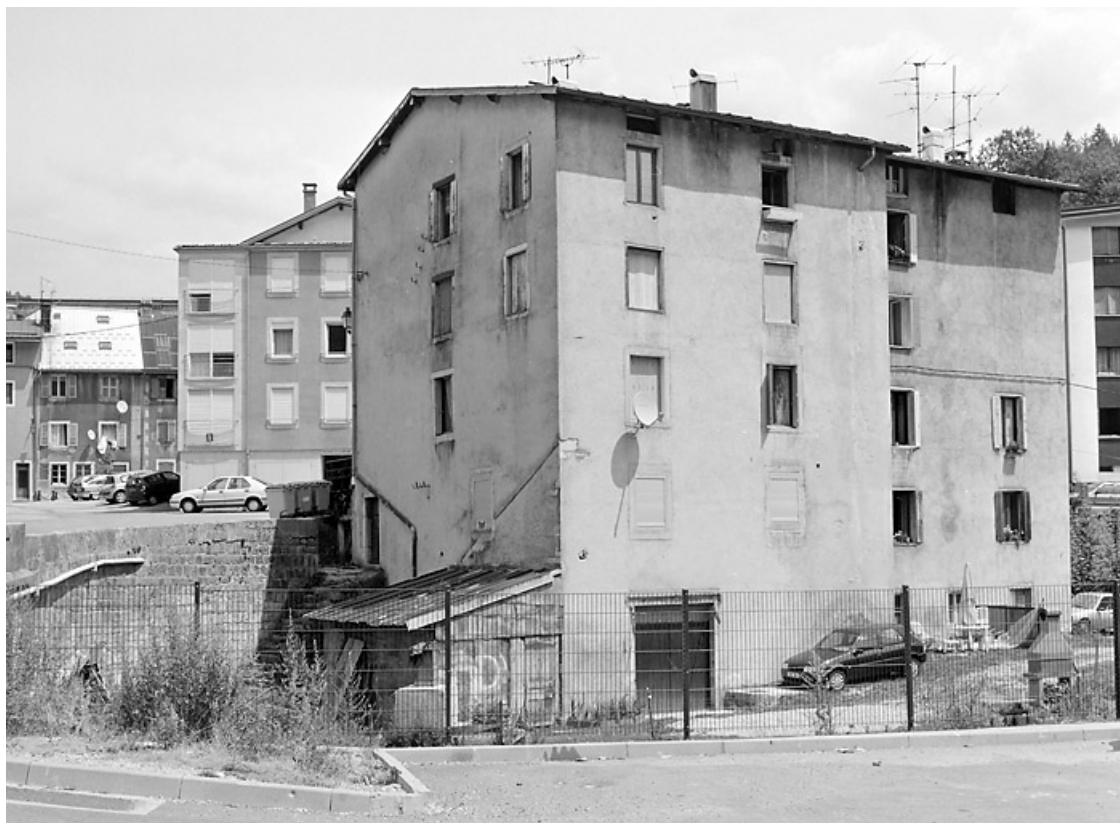
N° de l'illustration : 20033900122X

**Élévation postérieure, de trois quarts gauche.**

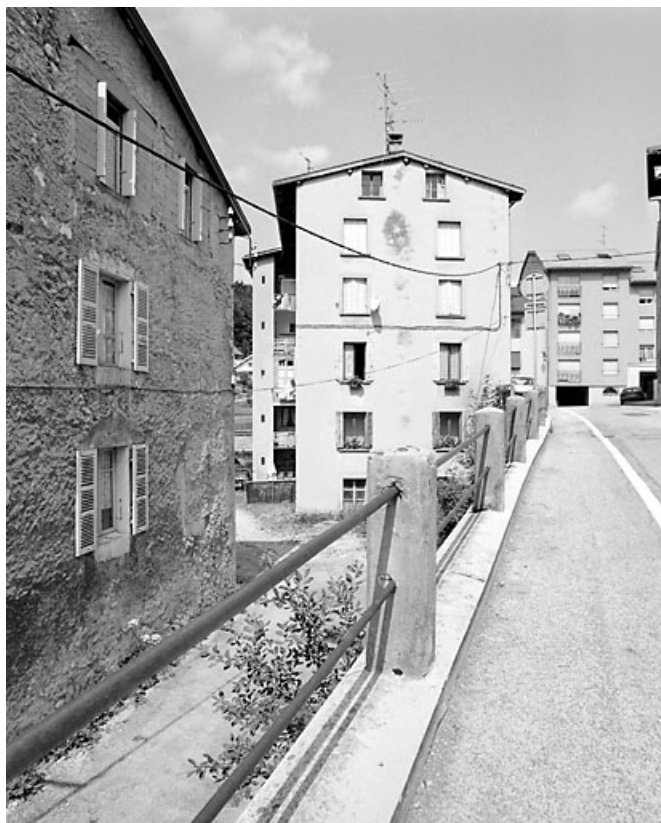
N° de l'illustration : 20033900123X

**Élévation latérale gauche.**
