MAISON

Bourgogne-Franche-Comté, Jura
Morez
9 rue de la République

Dossier IA39000715 réalisé en 2000 revu en
2009

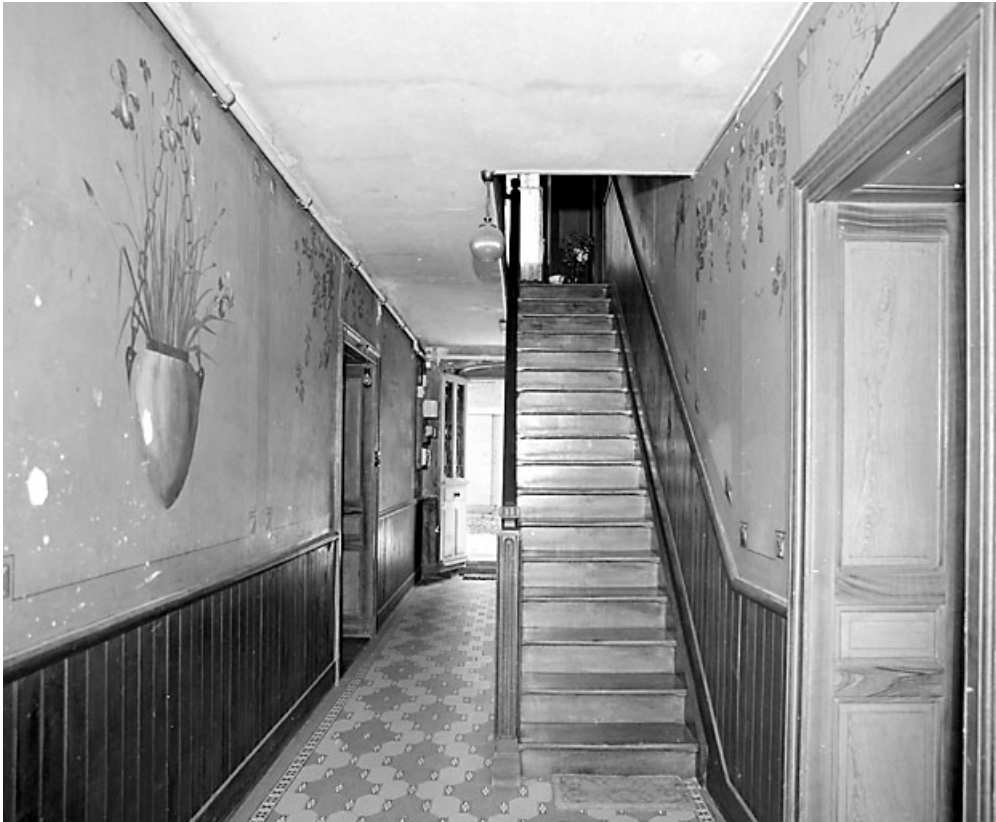
N° de l'illustration : 20033900064X

Couloir et escalier droit.

Escaliers : escalier dans-oeuvre, escalier droit, en charpente
