ATELIER DE CLOUTERIE PUIS D'ÉMAILLAGE, ACTUELLEMENT MAISON

Bourgogne-Franche-Comté, Jura
Morez
16 rue Voltaire

Dossier IA39000716 réalisé en 2000 revu en
2009

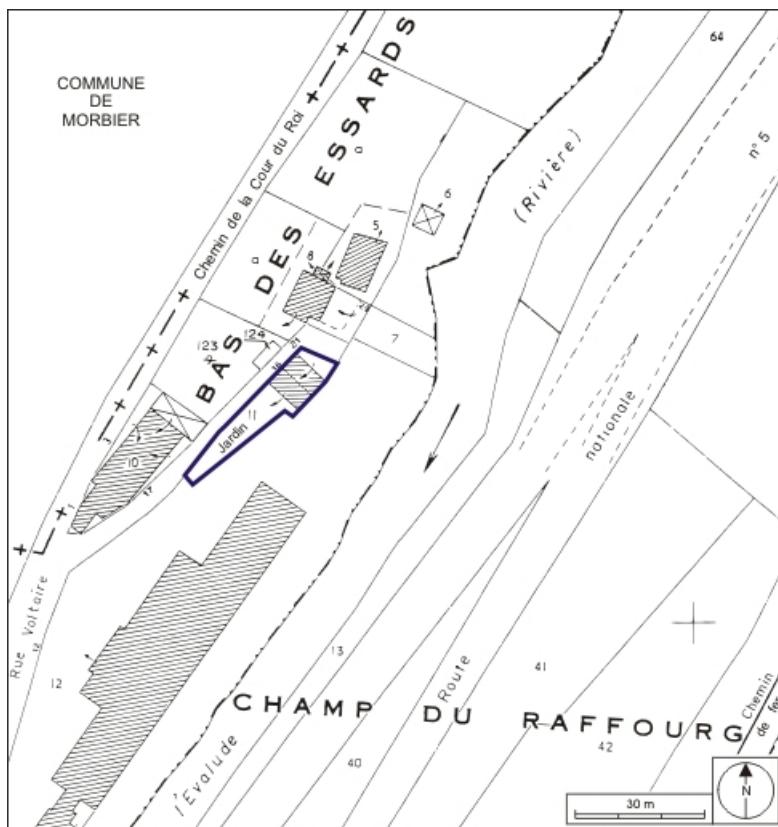
N° de l'illustration : 20093900257NUDA

Plan-masse et de situation. Extrait du plan cadastral, 1980, section AC, échelle 1:1000.
39, Morez, 16 rue Voltaire

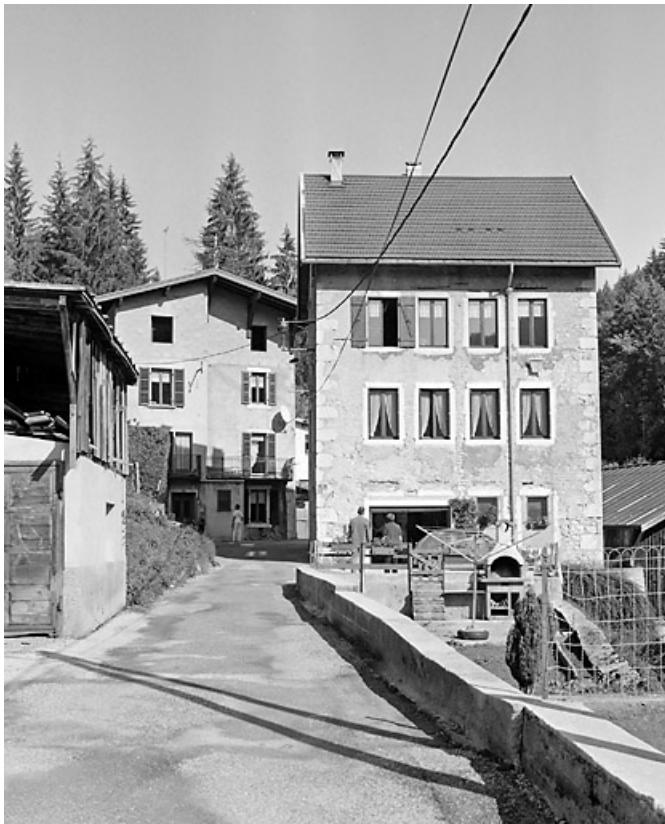
N° de l'illustration : 20033900083X

Vue d'ensemble, depuis le sud.

L'entrée du bâtiment se trouve sur le mur pignon occidental, en moellons calcaires enduits comme les autres murs. Il compte deux étages carrés, un étage en surcroît et un étage de comble. Deux fenêtres de la façade antérieure (sud), à quatre travées, ont été remplacées par une porte de garage récente. Le toit à longs pans et pignons couverts a une couverture en tuiles mécaniques.
