MAISON PUIS IMMEUBLE

Bourgogne-Franche-Comté, Jura
Morez
38-44 rue de la République

Dossier IA39000719 réalisé en 2000 revu en
2009

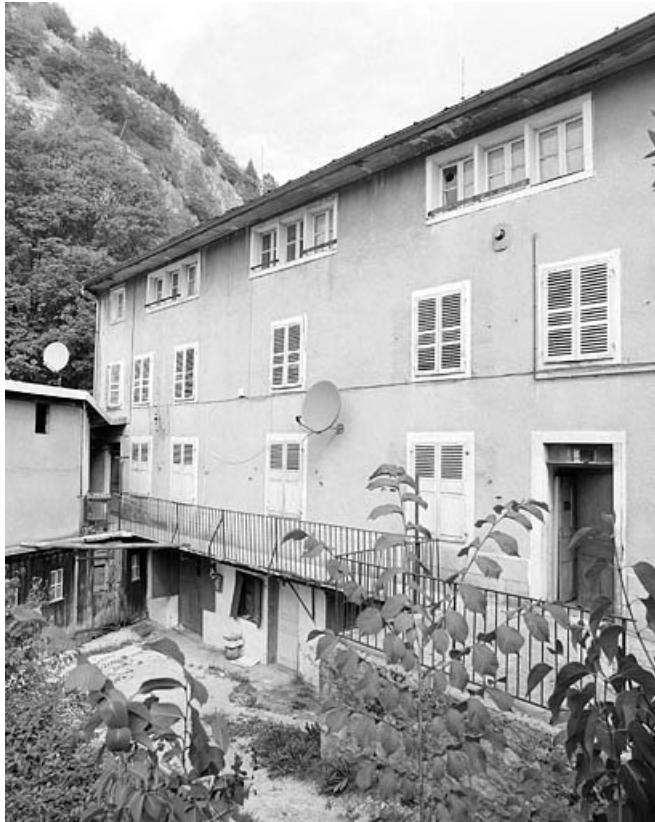
N° de l'illustration : 20033900172X

Façade principale : extension de 1861.

Une maison est bâtie en bordure de rue durant le premier quart du 19e siècle puis modifiée en 1826 (cette date est portée sous un linteau de porte, dorénavant masqué). En 1861, elle est transformée en immeuble, avec rehaussement et agrandissement vers la Bièvre (à l'ouest), doublant ainsi de longueur. En 2008, le bâtiment fait l'objet d'une rénovation "basse consommation" exemplaire avec réaménagement de 6 logements (en remplacement d'une dizaine, déclarés insalubres) et suppression du garage (bois et béton) en retour au sud.

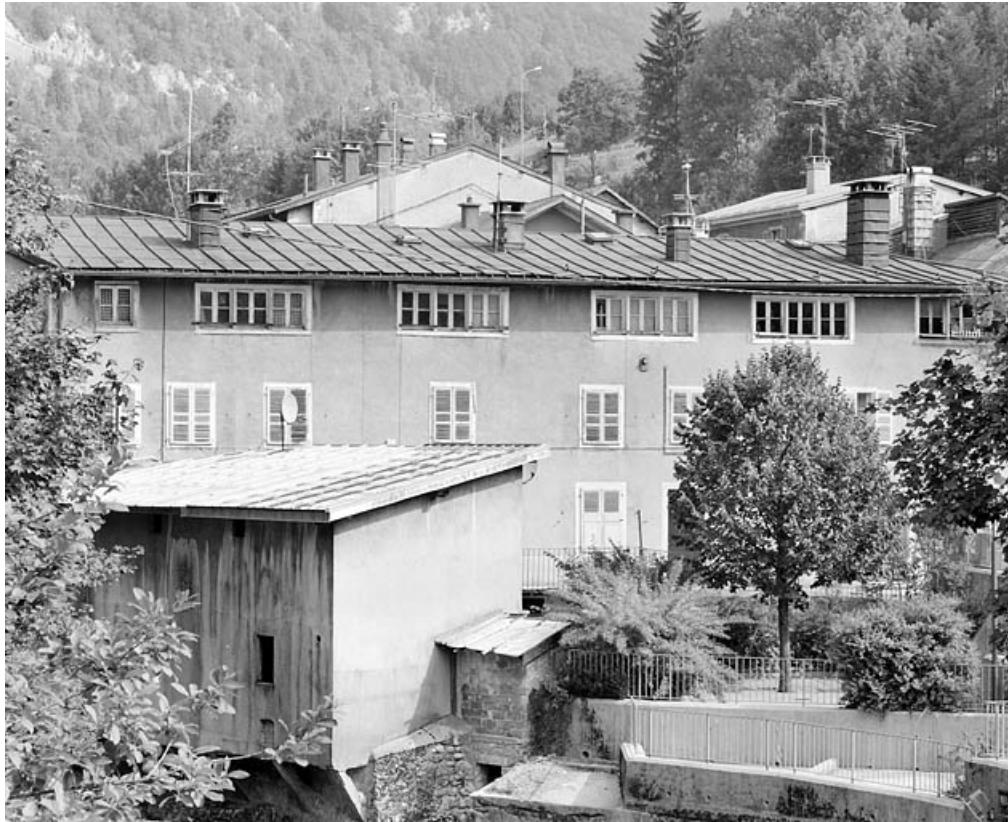
N° de l'illustration : 20033900174X

Façade principale : les deux étages carrés.

Construit en moellons calcaires, le bâtiment est coiffé d'un toit en appentis à couverture métallique. Il compte un étage de soubassement et deux étages carrés, desservis par plusieurs entrées (via une coursière en façade au sud-ouest) et un escalier intérieur en bois, droit jusqu'au premier étage puis tournant ensuite. Le deuxième étage est éclairé par des fenêtres lunetières alors qu'une fenêtre jumelée est visible au rez-de-chaussée.

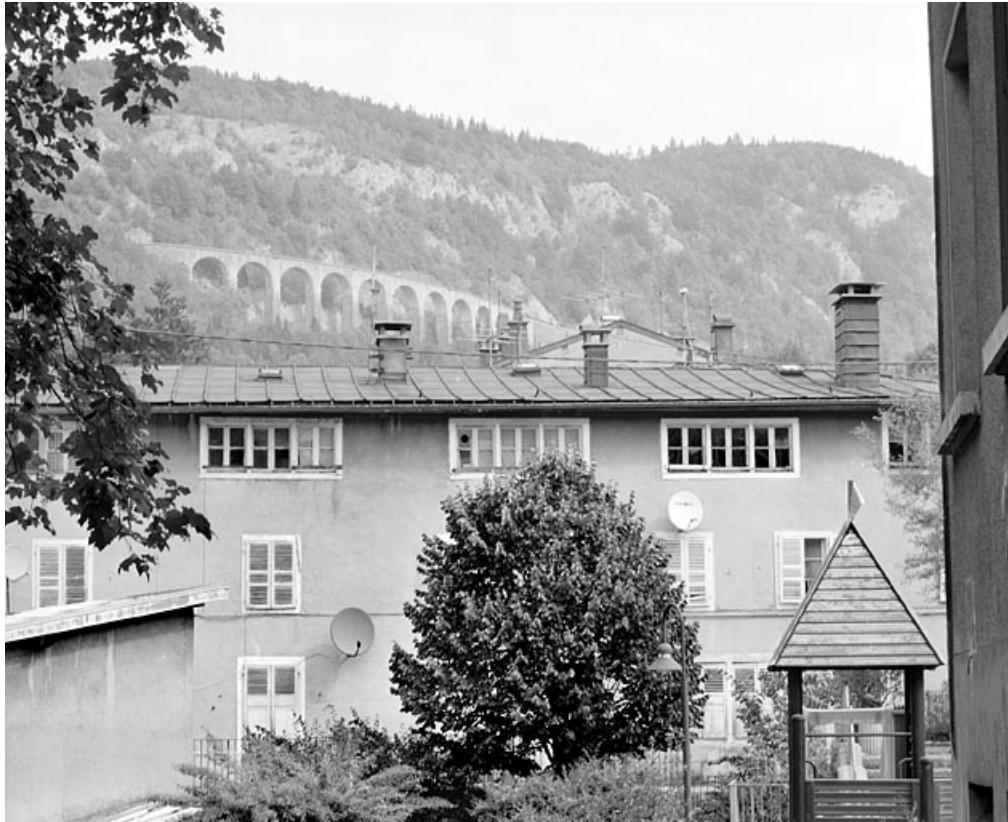
N° de l'illustration : 20033900175X

Façade principale : ensembles de baies lunetières.

Les baies lunettières sont des baies de petit module, souvent à encadrement de bois, qui signalent la présence d'un atelier (de lunetier ou d'horloger).

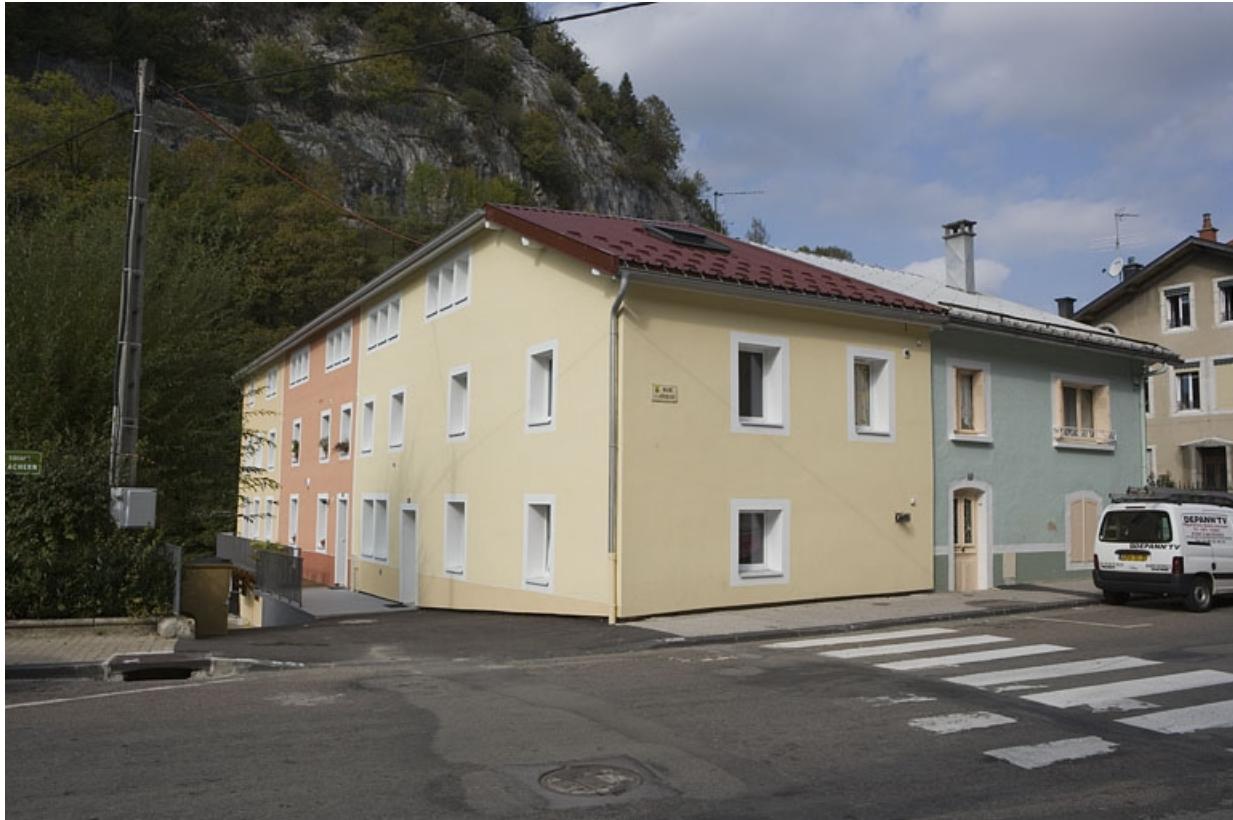
N° de l'illustration : 20093900091NUC2A

Vue de trois quarts, après restauration.

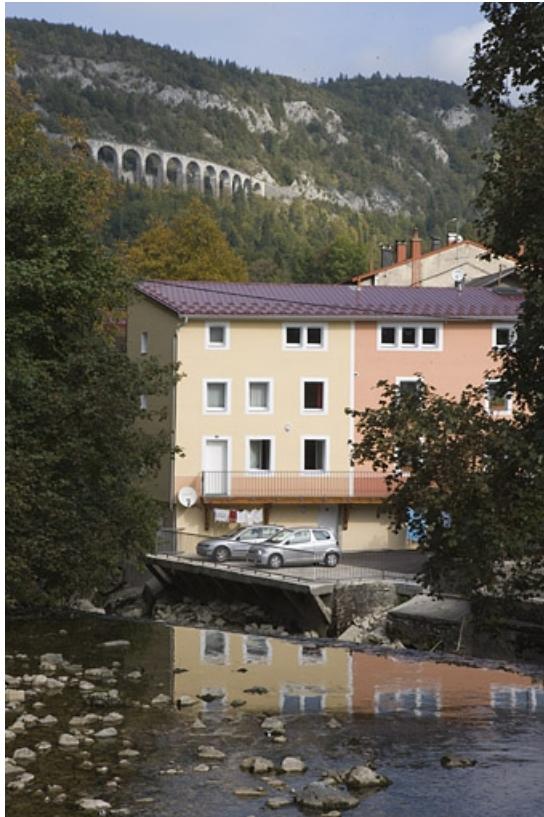
N° de l'illustration : 20093900092NUC2A

Vue d'ensemble depuis le sud, après restauration.
