## IMMEUBLE ET ATELIER D'HORLOGERIE MAYET

Bourgogne-Franche-Comté, Jura  
Morez  
16 rue de l' Industrie

Dossier IA39000723 réalisé en 2000 revu en  
2009

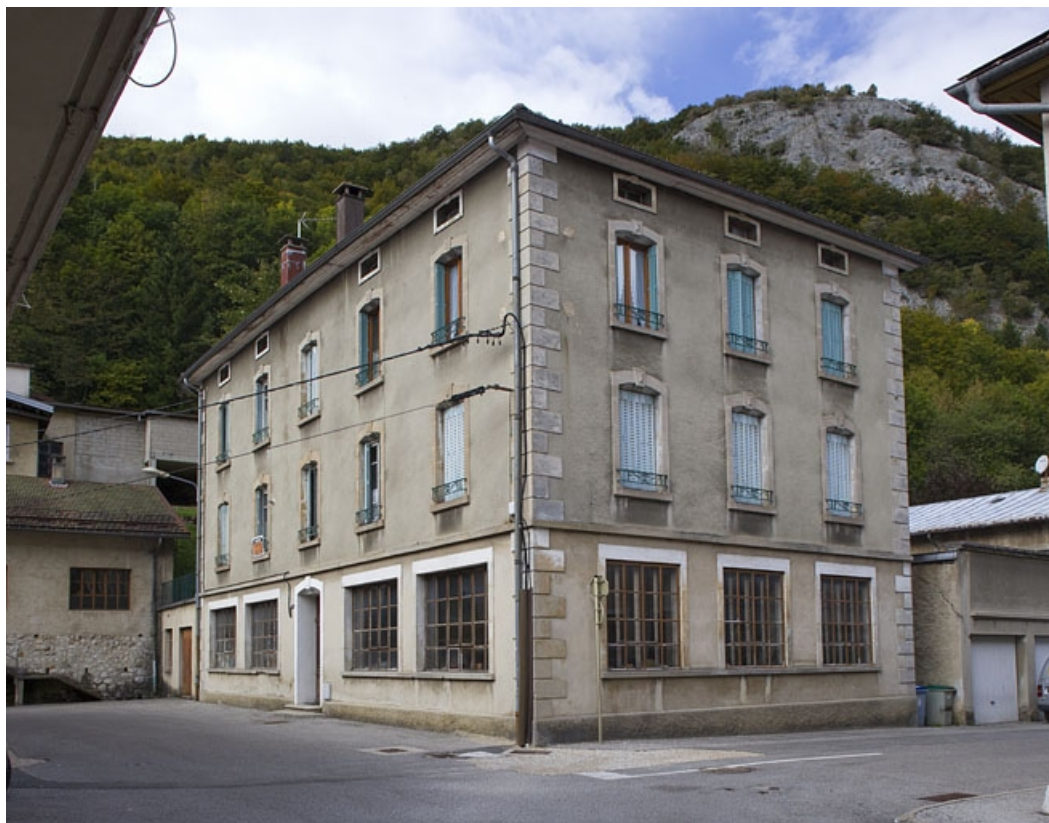
N° de l'illustration : 20103900513NUC2A

**Vue d'ensemble.**

L'atelier occupait le rez-de-chaussée et les appartements les deux étages carrés, desservis par un escalier dans oeuvre tournant à retours en bois. Les baies des trois premiers niveaux sont en béton moulé : rectangulaires au rez-de-chaussée et délardées en arc segmentaire aux étages ; celles du comble à surcroît sont en arc segmentaire et en briques. Le bâtiment est couvert d'un toit à longs pans et croupes, en tuiles mécaniques. Il est complété à l'ouest par un corps en rez-de-chaussée, recouvert d'une terrasse en béton, et par un second atelier en retour, aux murs en moellon calcaires et coiffé d'un appentis et de tuiles mécaniques. Ce dernier a un rez-de-chaussée surélevé et un étage carré, desservis par un escalier extérieur en équerre.
