IMMEUBLE

Bourgogne-Franche-Comté, Jura
Morez
129-133 rue de la République

Dossier IA39000733 réalisé en 2000 revu en 2009

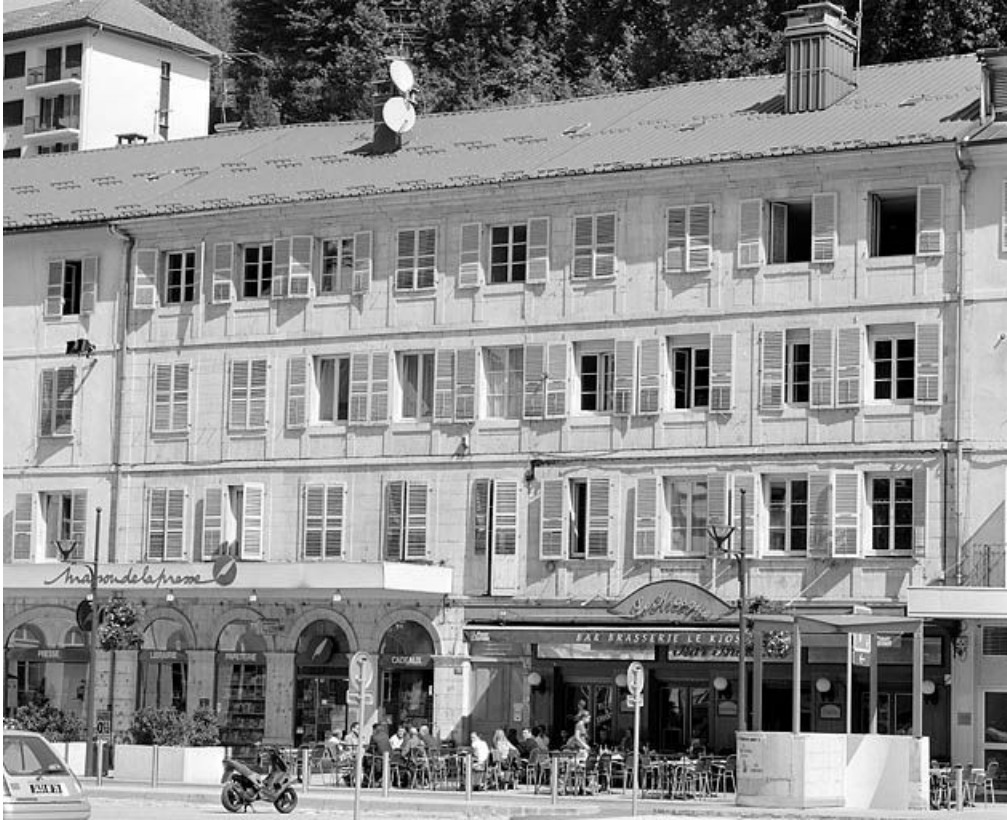
N° de l'illustration : 20033900305X

Vue d'ensemble des n° 131 et 133, de trois quarts droite.

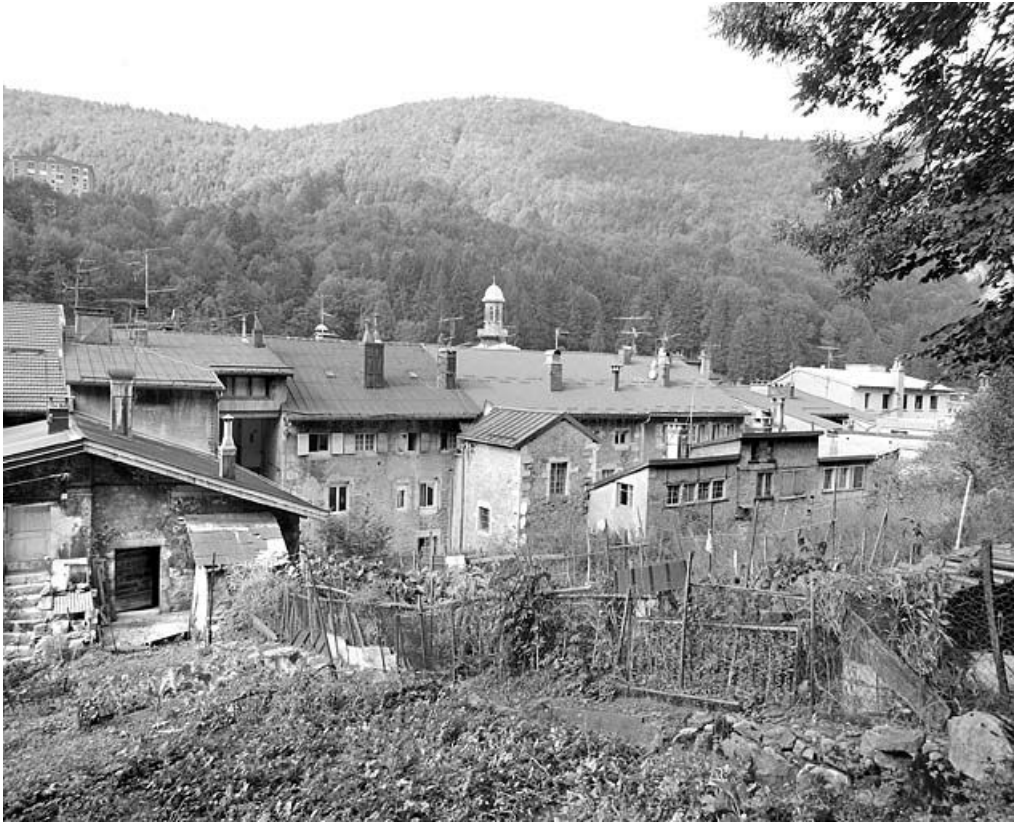
N° de l'illustration : 20033900309X

Vue d'ensemble des façades postérieures, de trois quarts gauche.
