IMMEUBLE

Bourgogne-Franche-Comté, Jura
Morez
141-143 rue de la République

Dossier IA39000735 réalisé en 2000 revu en
2009

Auteur(s) : Laurent Poupard

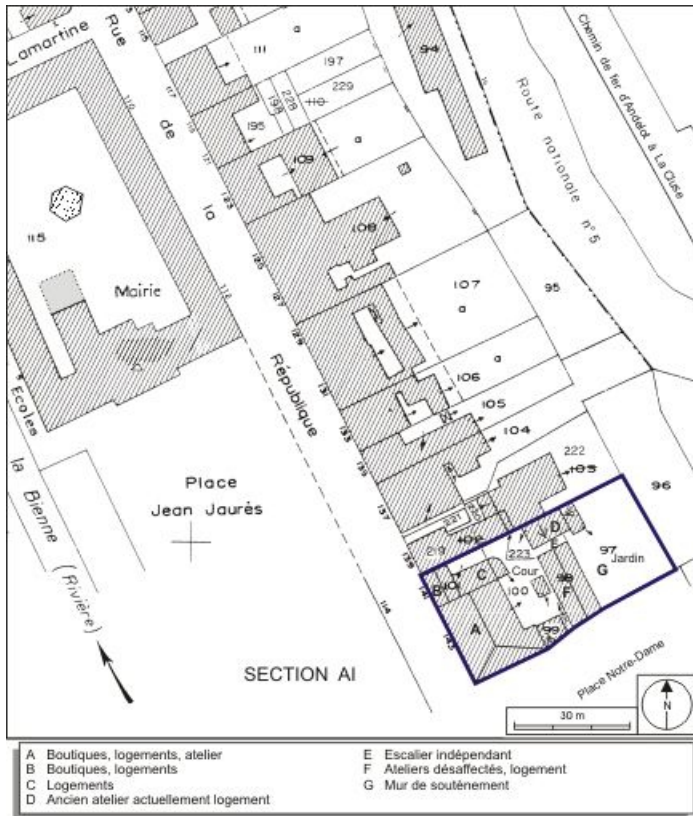
N° de l'illustration : 20093900276NUDA

Plan-masse et de situation. Extrait du plan cadastral, 1980, section AE, échelle 1:1000.
39, Morez, 141-143 rue de la République

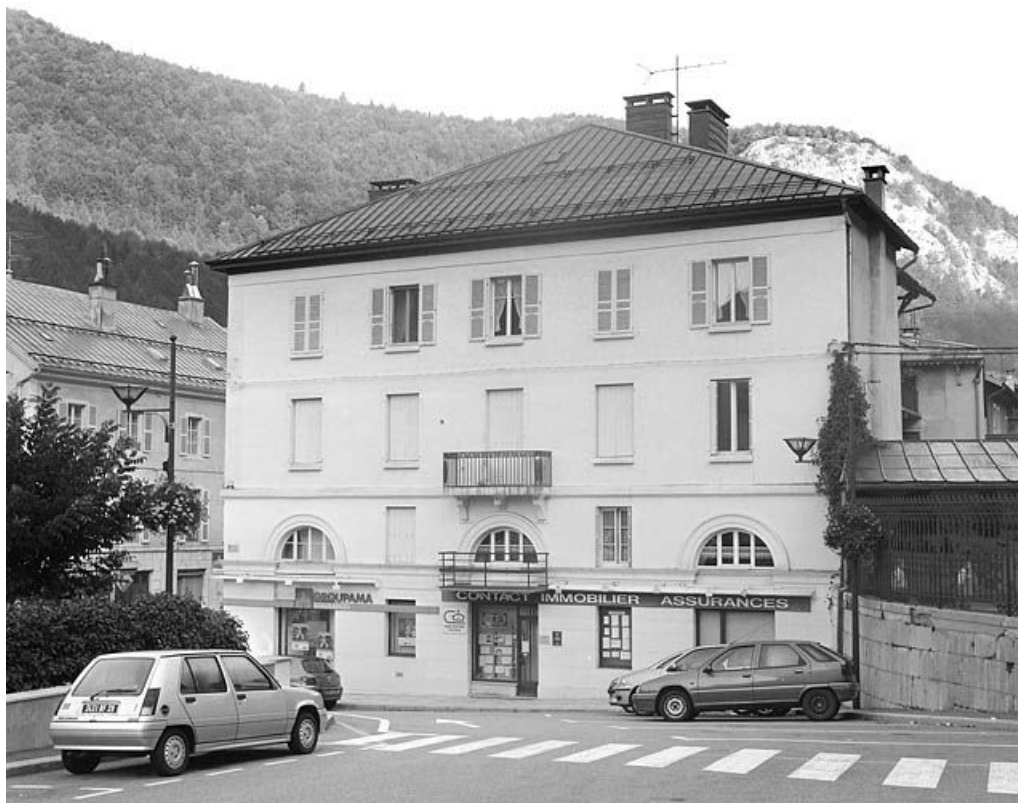
N° de l'illustration : 20033900321X

Façade latérale droite (place Notre-Dame).

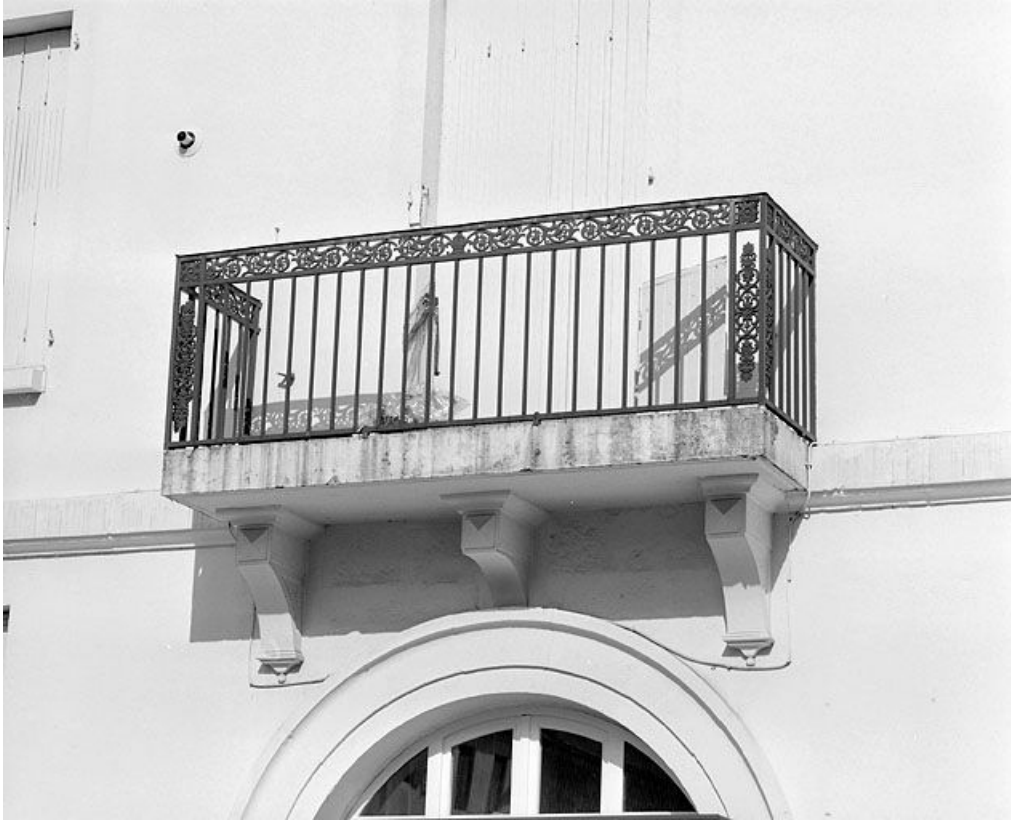
N° de l'illustration : 20033900322X

Façade latérale droite : balcon du premier étage.
