IMMEUBLE

Bourgogne-Franche-Comté, Jura
Morez
141-143 rue de la République

Dossier IA39000735 réalisé en 2000 revu en
2009

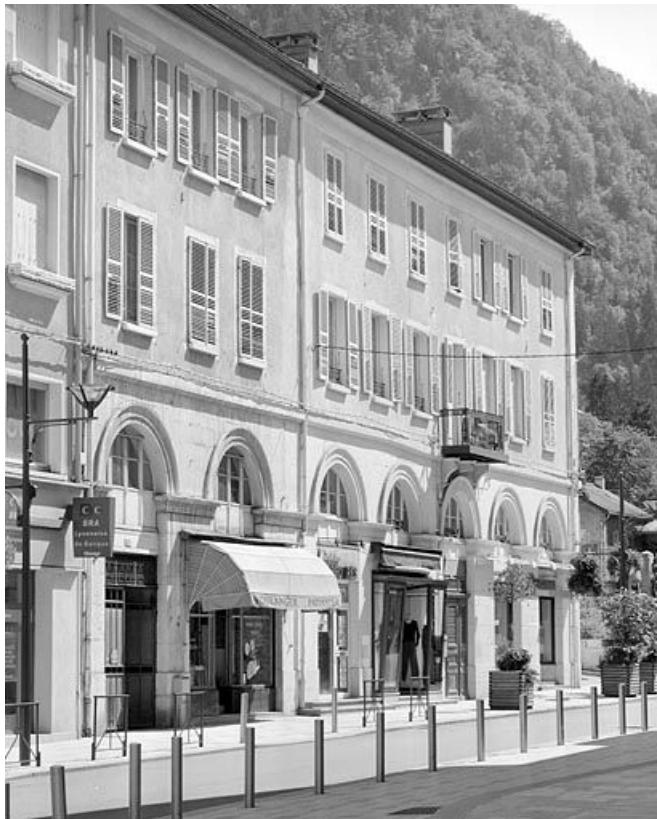
N° de l'illustration : 20033900318X

Vue d'ensemble, de trois quarts gauche.

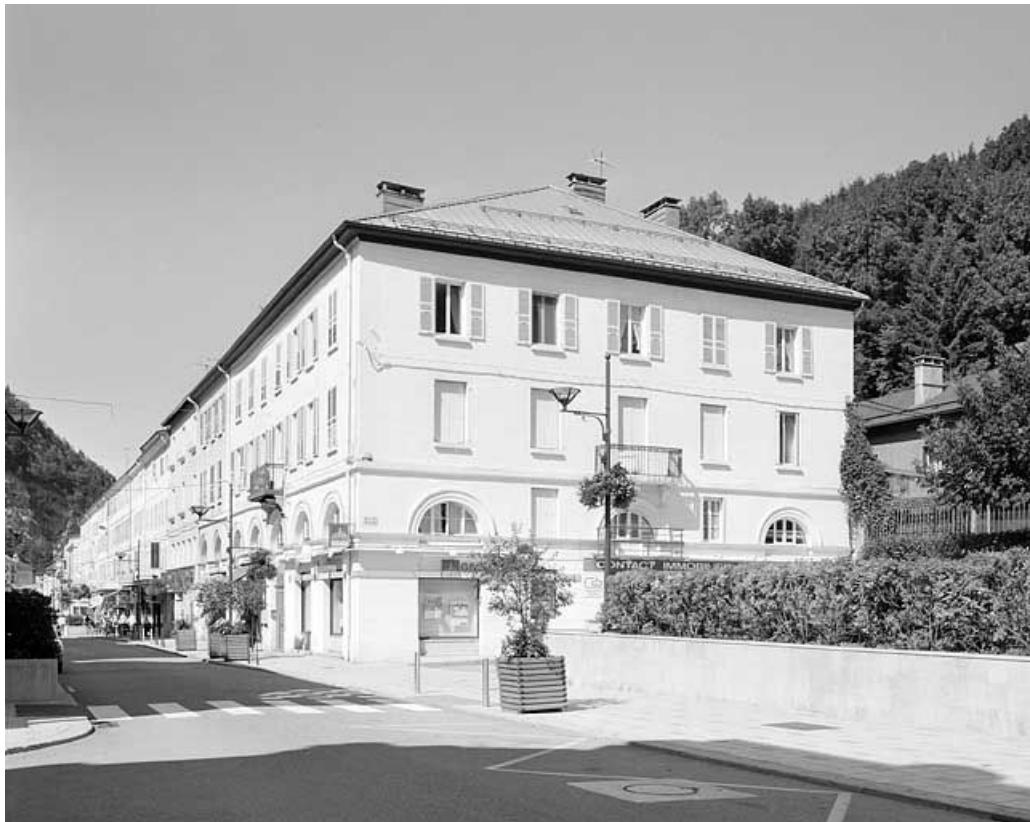
N° de l'illustration : 20033900317X

Vue d'ensemble, de trois quarts droite.

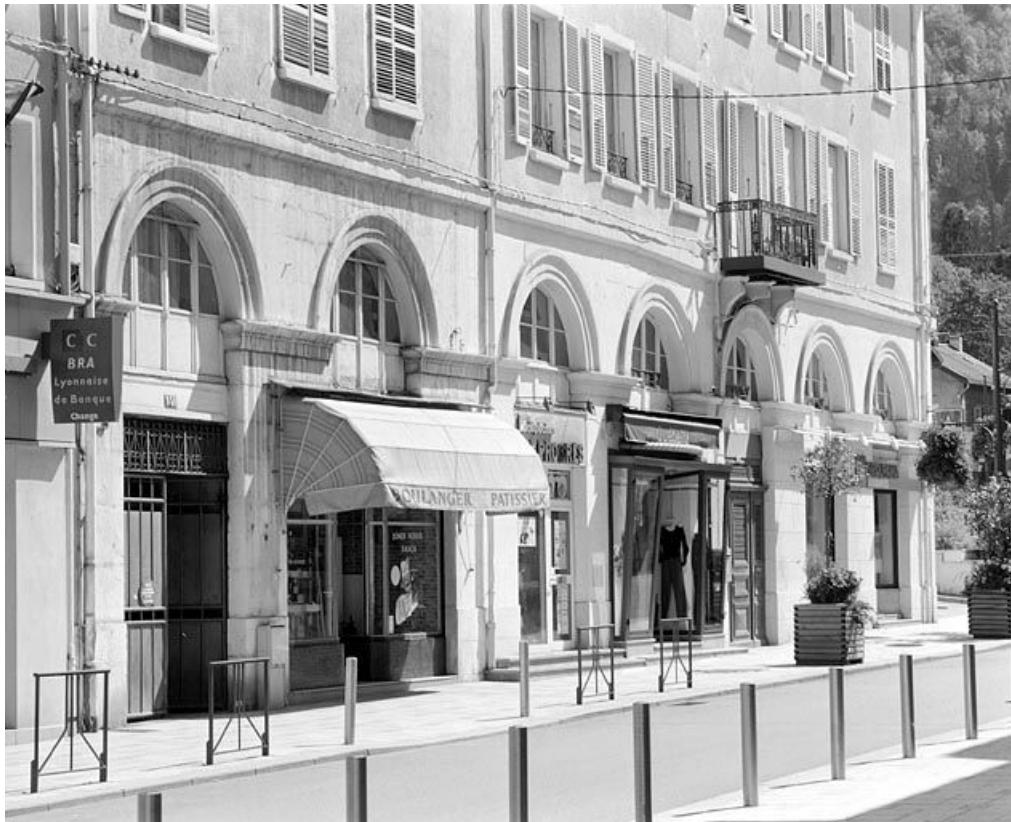
N° de l'illustration : 20033900319X

Façade antérieure : baies du rez-de-chaussée et de l'entresol, en enfilade.

Les bâtiments ont des murs en moellons calcaires mais les façades sur rue font appel à la pierre de taille pour le rez-de-chaussée et l'entresol, éclairés par des baies inscrites dans une embrasure en arcade coiffée d'un arc plein cintre. Au-dessus, abrités sous un toit à longs pans (avec croupes au sud) et couverture métallique, se développent entre deux bandeaux (en pierre sauf le bandeau supérieur du numéro 141 qui est peint) deux étages carrés et un étage en surcroît. Pour le numéro 143, ils sont accessibles depuis le passage central par un escalier droit en bois puis des coursières (refaites en béton) sur la façade postérieure ; pour le numéro 141, l'escalier dans oeuvre tournant à retours en bois prend place dans un corps en retour d'équerre à l'est, qui compte deux étages carrés et un toit métallique en appentis. Des fenêtres lunettées sont visibles à l'étage en surcroît du numéro 143, sur la façade postérieure et le mur pignon nord. Le bâtiment fermant la cour à l'est a un étage de soubassement (il est adossé à la pente du terrain), un rez-de-chaussée surélevé et un étage carré (qui devient étage en surcroît au nord, où le toit est plus bas), desservis par un escalier extérieur droit en maçonnerie. Coiffé d'un toit métallique à longs pans et pignon couvert, il accueillait aux deux premiers niveaux des ateliers, éclairés par des fenêtres jumelées, et au troisième un logement. L'ancien atelier au nord-est (actuellement logement) est en rez-de-chaussée surélevé avec un étage en surcroît, protégé par un appentis métallique.

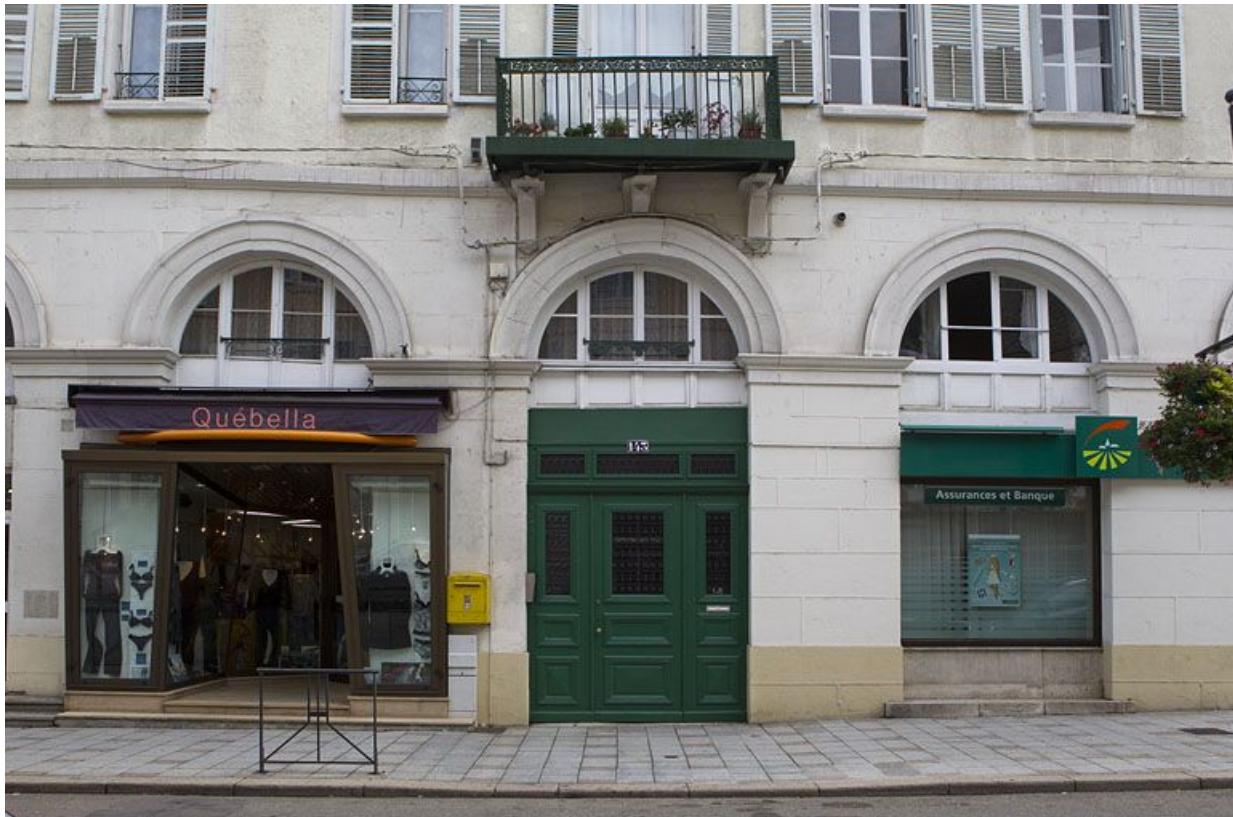
N° de l'illustration : 20103900600NUC2A

Façade antérieure : baies du rez-de-chaussée et de l'entresol, de face.

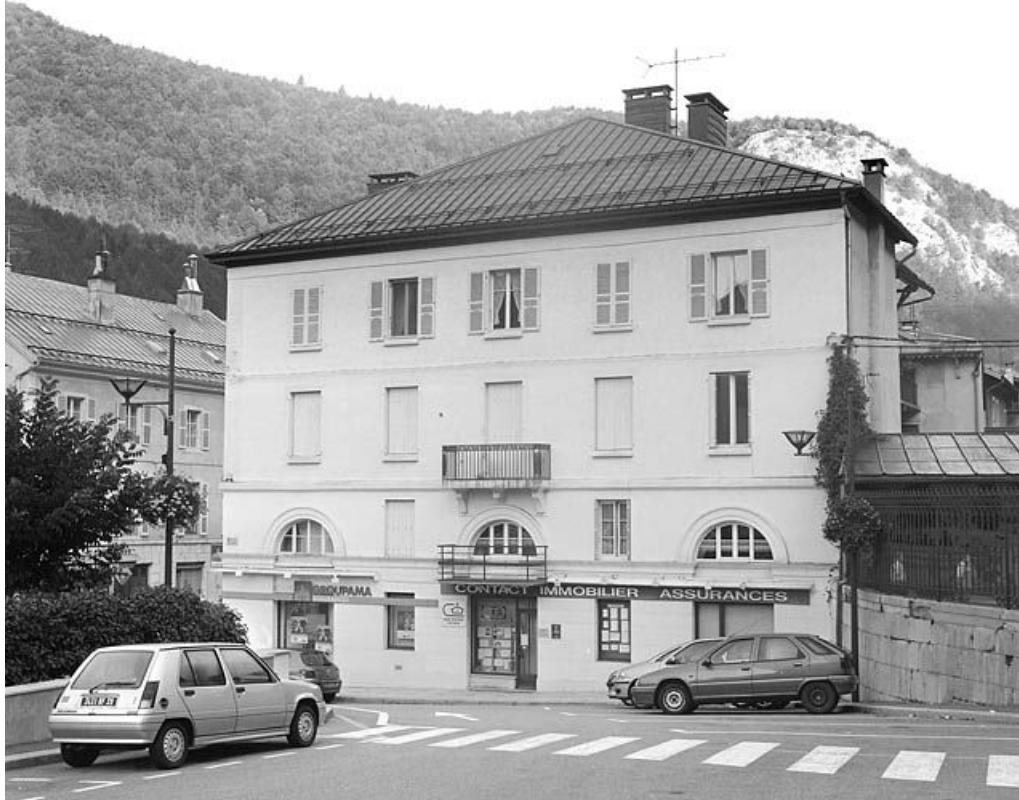
N° de l'illustration : 20033900321X

Façade latérale droite (place Notre-Dame).

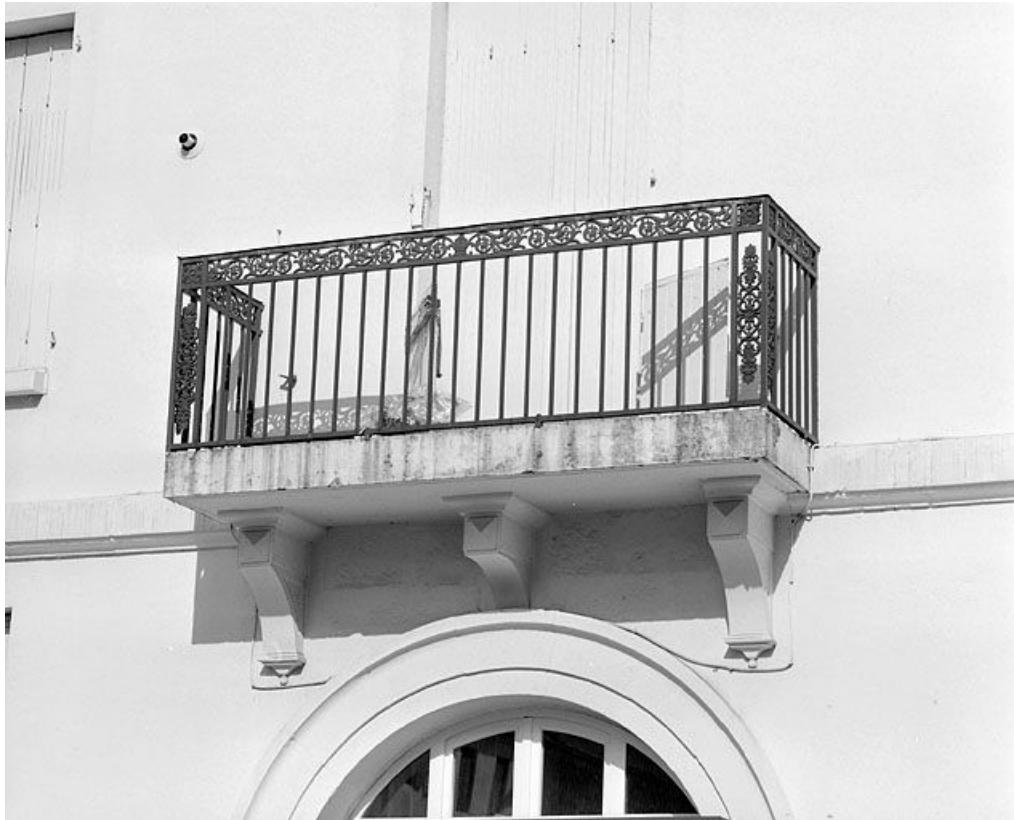
N° de l'illustration : 20033900322X

Façade latérale droite : balcon du premier étage.

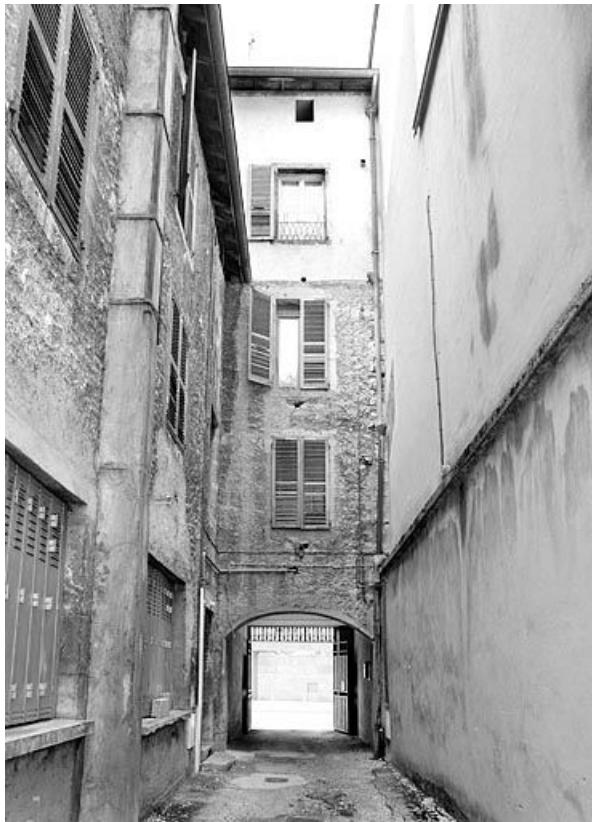
N° de l'illustration : 20033900323X

Façade postérieure du n° 141 et passage.

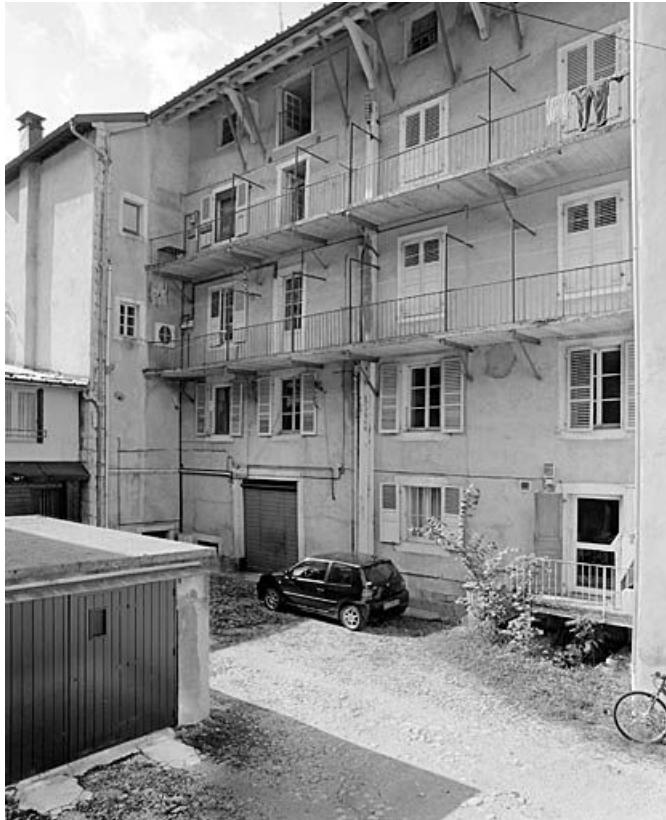
N° de l'illustration : 20033900324X

Façade postérieure du n° 143.

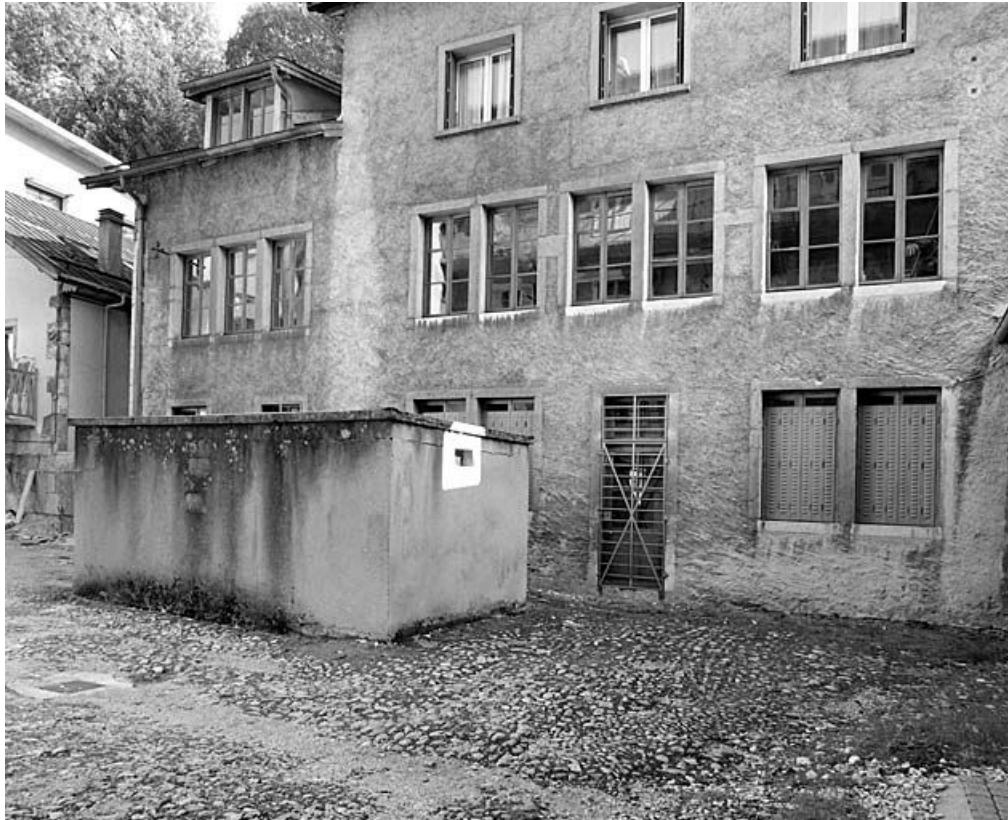
N° de l'illustration : 20033900325X

Bâtiment est : façade antérieure.

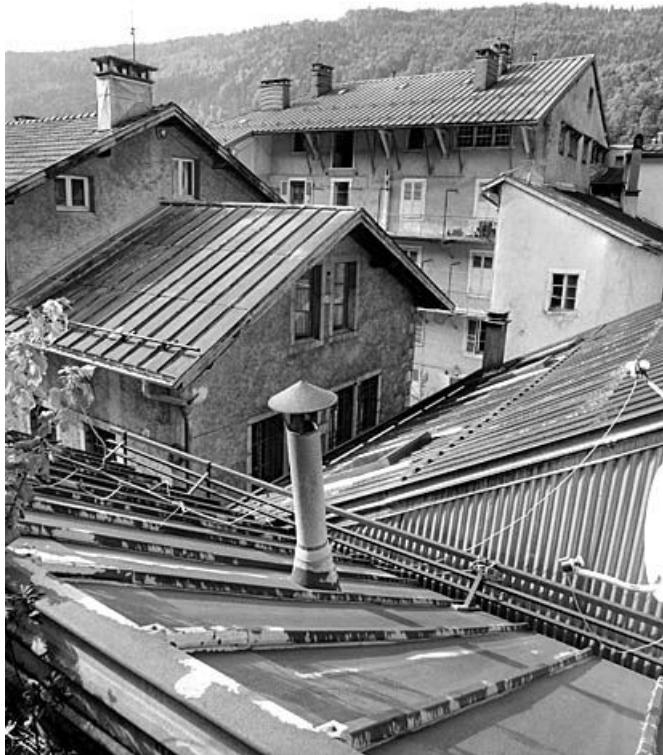
N° de l'illustration : 20033900326X

Toitures des bâtiments est et nord-est.

Toit : métal en couverture

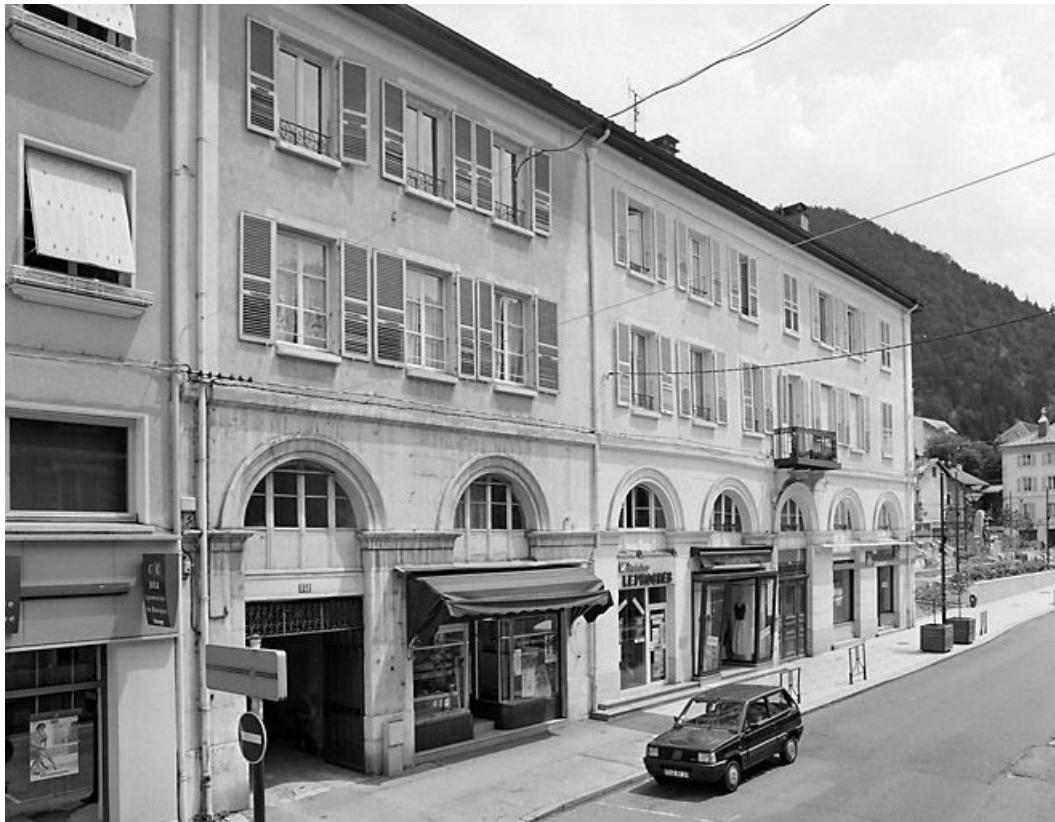
N° de l'illustration : 20003900393X

Immeuble avec atelier (19e siècle) aux n° 141-143 rue de la République. Immeuble (AE 99 à 101) bâti en 1836 puis agrandi en 1863-1864 (deux travées à gauche). C'est le seul immeuble repéré doté d'un entresol.

L'immeuble bâti pour la famille Jacquemin résulte de deux campagnes de construction : un premier corps de cinq travées sur la rue de la République (à l'angle de la place Notre-Dame) est édifié par Bruno Jacquemin en 1836 puis il est agrandi au nord (côté place Jean Jaurès) de deux travées supplémentaires en 1863-1864. Si le bâtiment à l'est date de la première campagne, le cadastre mentionne la construction d'étages (?) en 1855 puis 1864. L'immeuble est alors propriété de l'industriel Lucien Jacquemin (1807-1874), à la tête de la société Lucien Jacquemin et Frères (laquelle exploite une manufacture d'émaillage sur fer et sur cuivre forte d'une soixantaine de personnes). L'un de ses descendants, Jules, remplace en 1901 par un atelier un bâtiment existant au nord-est. En 1934, le site abrite le quincaillier J. Bohren (également agent d'assurances), le plâtrier - peintre P. Bertelletti, un magasin de confection (enseigne A Jeanne d'Arc) et les fabricants d'horlogerie Lançon et Laroche ; en 2000, il est occupé par une boulangerie, un magasin d'habits, une agence d'assurance et celle des journaux Les Dépêches et le Progrès.
