## MAISON

Bourgogne-Franche-Comté, Jura  
Morez  
4, 6 rue Ernest Merlin, 5 rue des Promenades

Dossier IA39000737 réalisé en 2000 revu en  
2009  
Auteur(s) : Laurent Poupard

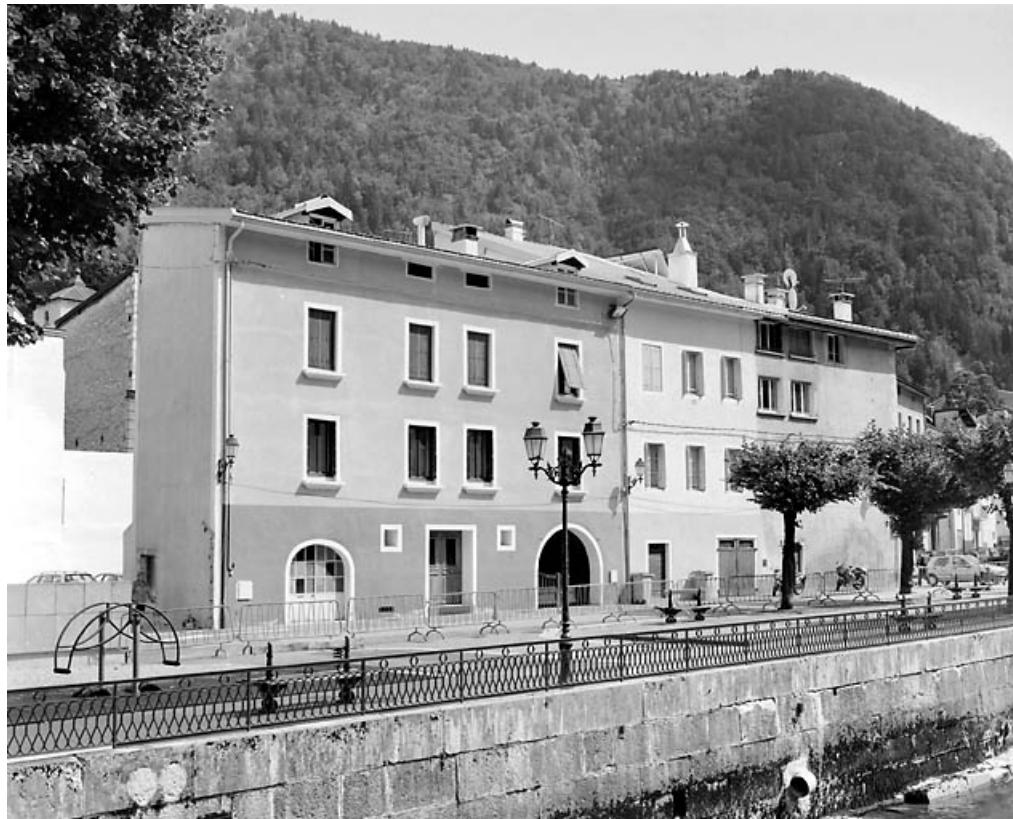
N° de l'illustration : 20033900706X

**Vue d'ensemble sur la rue des Promenades.**

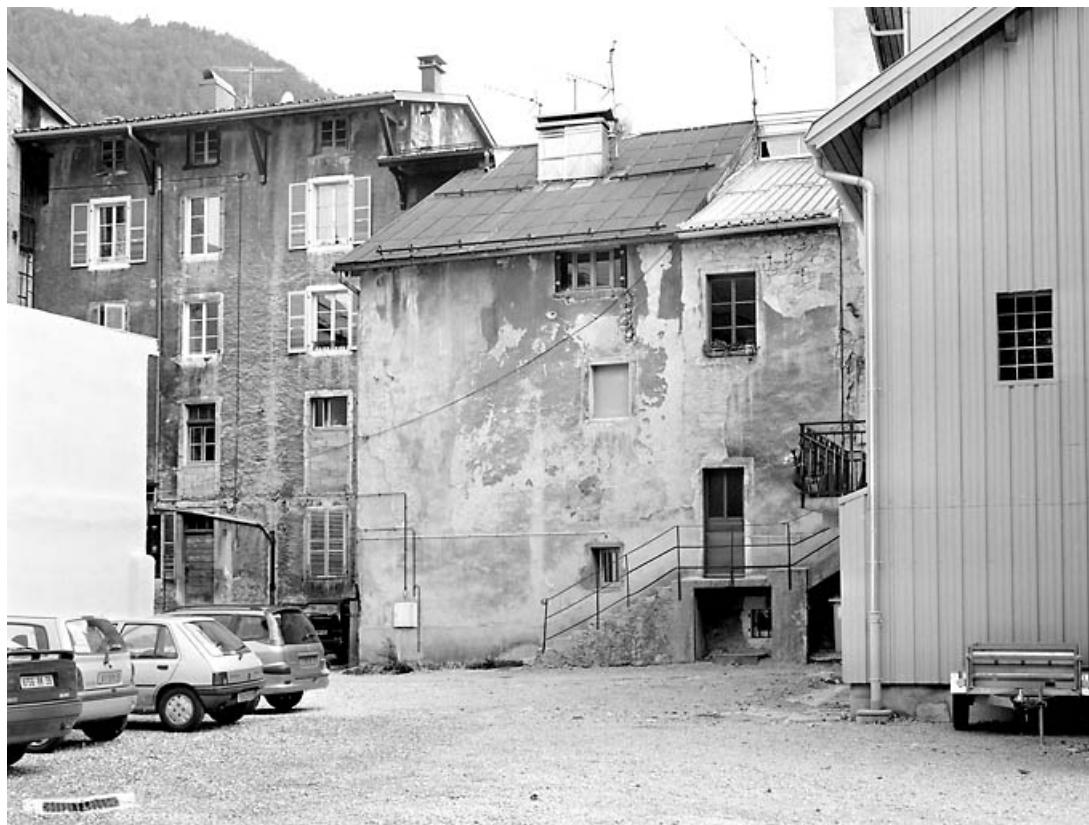
N° de l'illustration : 20033900699X

**Façade postérieure du corps de bâtiment de la rue Merlin.**

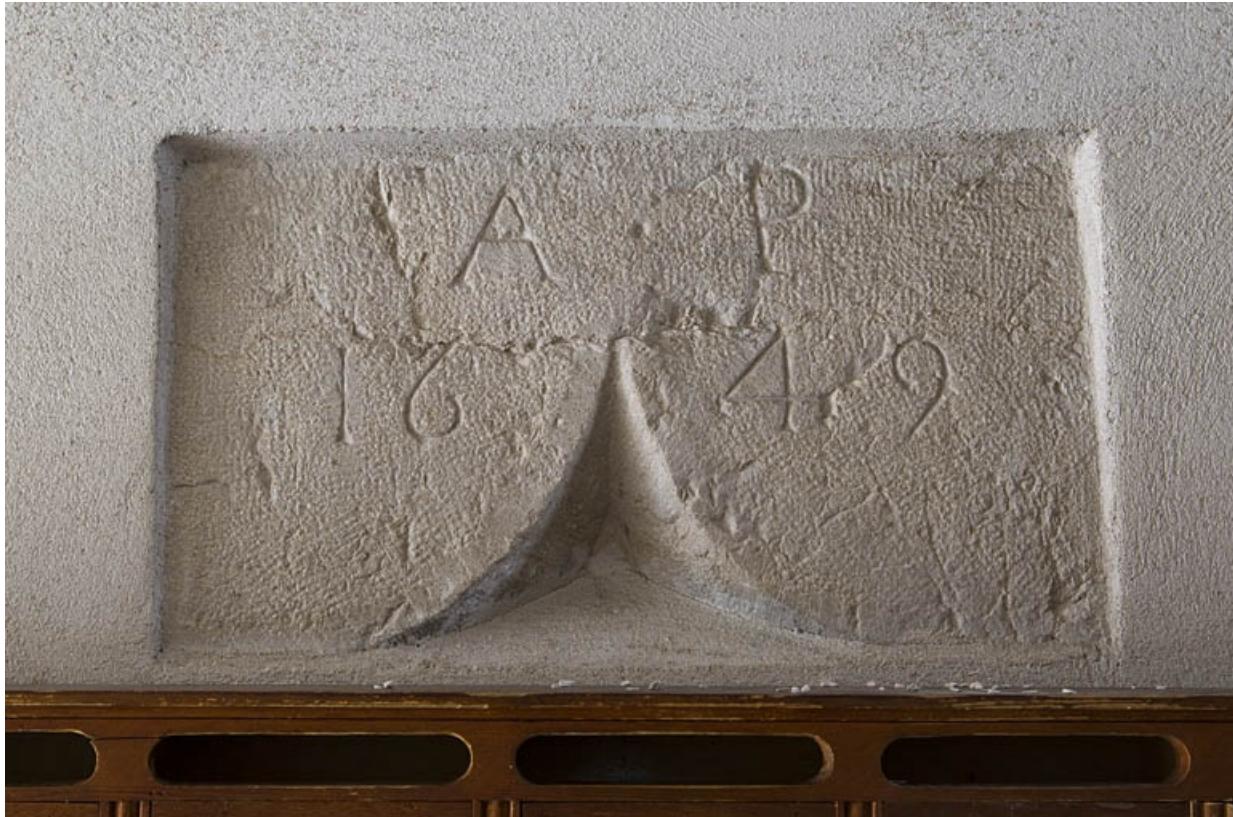
N° de l'illustration : 20103900595NUC2A

**Linteau en accolade daté, dans le couloir.**

Le bâtiment est construit en 1649 (date portée, avec les initiales A.P., sur le linteau d'une porte intérieure). Propriété de la famille Mandrillon en 1813, il se poursuit au nord et à l'est par une vaste cour fermée de hangars ; il sert alors peut-être de relais de diligence. Morcelé, il est remanié plusieurs fois au cours du 19e siècle (décennies 1840 et 1880). En 2000, il est occupé par des magasins et des logements.

Le bâtiment a des murs en moellons calcaires enduits et s'élève sur deux étages carrés et un comble à surcroît (formant étage en surcroît dans l'angle sud). Il est distribué par un couloir central, voûté d'arêtes comme une partie du rez-de-chaussée, sur lequel ouvre la porte avec linteau en accolade daté. Ce couloir conduit à un escalier tournant à retours, en maçonnerie au rez-de-chaussée puis en bois au-dessus, dont la première volée communique avec un escalier extérieur droit situé dans la cour. Les élévations sont à travées avec des baies rectangulaires, à linteau délardé en arc segmentaire pour celles éclairant le comble de la façade principale (sur la rue Merlin). Le toit à couverture métallique présente une croupé à l'ouest et un pignon couvert à l'est.

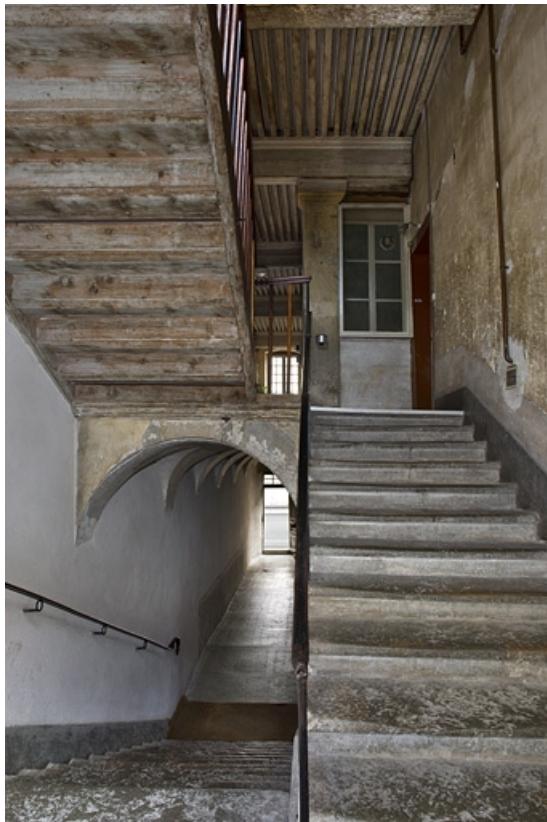
N° de l'illustration : 20103900463NUC2A

**Escalier et couloir du premier étage, depuis le premier repos.**

**Escaliers** : escalier dans-œuvre, escalier tournant à retours avec jour, en maçonnerie en charpente; escalier de distribution extérieur, escalier droit
