IMMEUBLE

Bourgogne-Franche-Comté, Jura
Morez
145 rue de la République

Dossier IA39000744 réalisé en 2000 revu en
2009

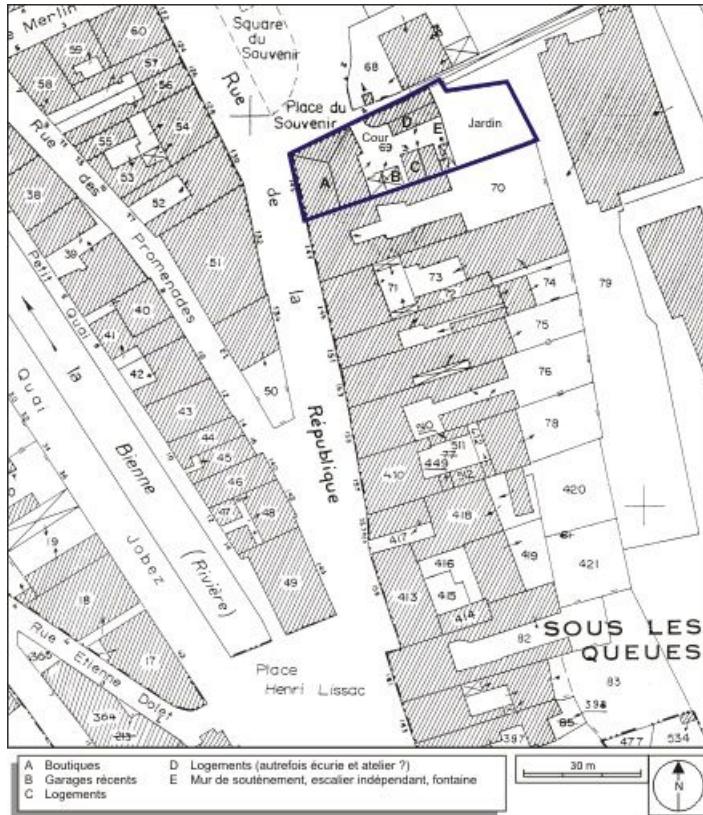
N° de l'illustration : 20093900285NUDA

Plan-masse et de situation. Extrait du plan cadastral, 1980, section A1, échelle 1:1000.
39, Morez, 145 rue de la République

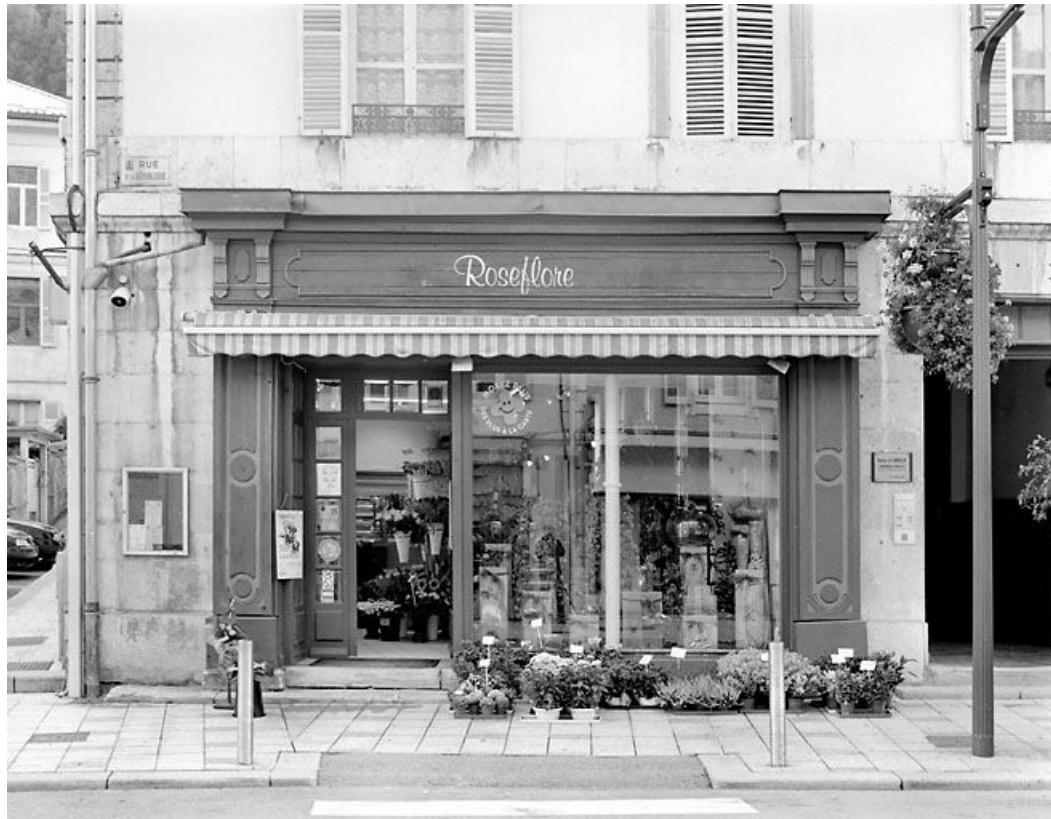
N° de l'illustration : 20033900764X

Façade antérieure : devanture de boutique.

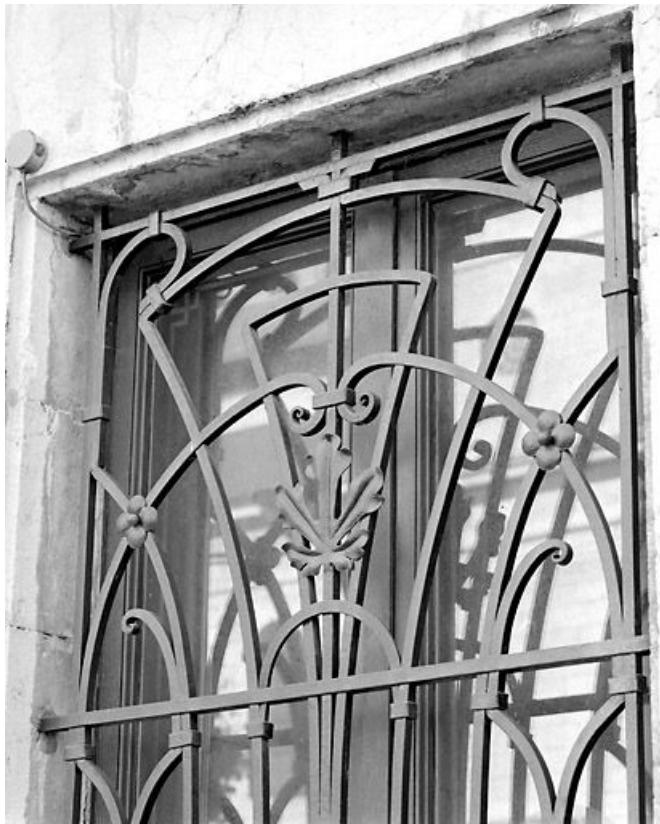
N° de l'illustration : 20033900769X

Façade latérale gauche : détail de la grille.

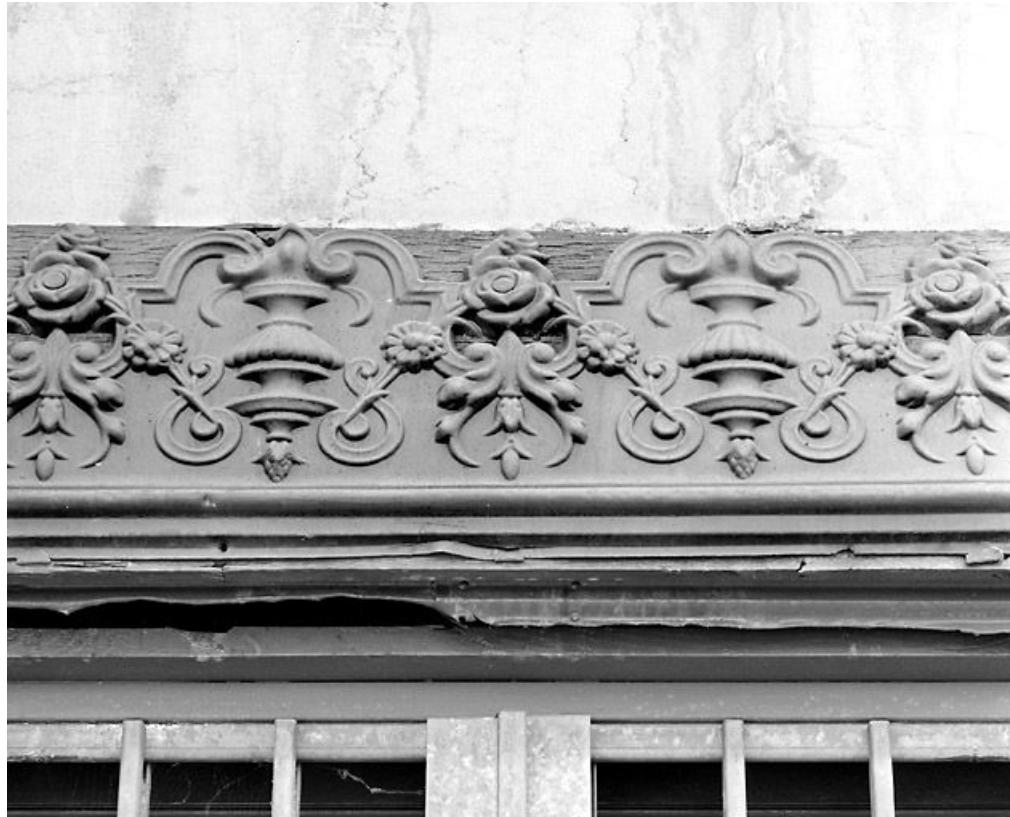
N° de l'illustration : 20033900771X

Façade latérale gauche : détail du décor.

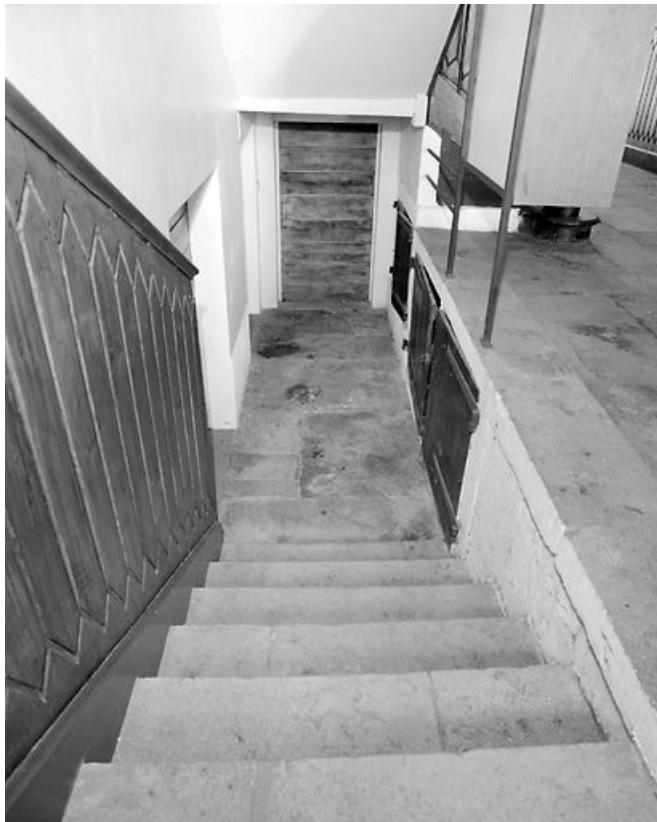
N° de l'illustration : 20033900772X

Escalier : volée menant au sous-sol. Noter les trois niches à droite.

Les bâtiments ont des murs en moellons calcaires enduits, avec une partie en pierre de taille apparente au rez-de-chaussée de l'immeuble, et une couverture métallique. Desservi par un escalier droit en bois et des coursières sur son élévation postérieure, l'immeuble compte un sous-sol, trois étages carrés et un comble. Il a des élévations à travées, et un toit à croupe au nord et pignon couvert au sud. Le bâtiment bordant la cour au nord, converti en logements, servait vraisemblablement d'écurie et d'atelier. En moellons calcaires enduits, il a deux étages carrés et un comble à surcroît, coiffé d'un toit à longs pans et pignons couverts. Celui au sud, à usage de logements, présente les mêmes caractéristiques mais avec un étage en surcroît et des baies associant briques et pierres. Tous deux s'appuient à l'est contre le mur de soutènement des jardins en terrasse, auxquels donne accès un escalier extérieur en équerre, en maçonnerie. Une niche, à voûte en berceau déprimé, ménagée sous l'escalier abrite le bassin en pierre d'une fontaine (200 cm l x 110 la x 73 h).
