IMMEUBLE

Bourgogne-Franche-Comté, Jura
Morez
145 rue de la République

Dossier IA39000744 réalisé en 2000 revu en
2009

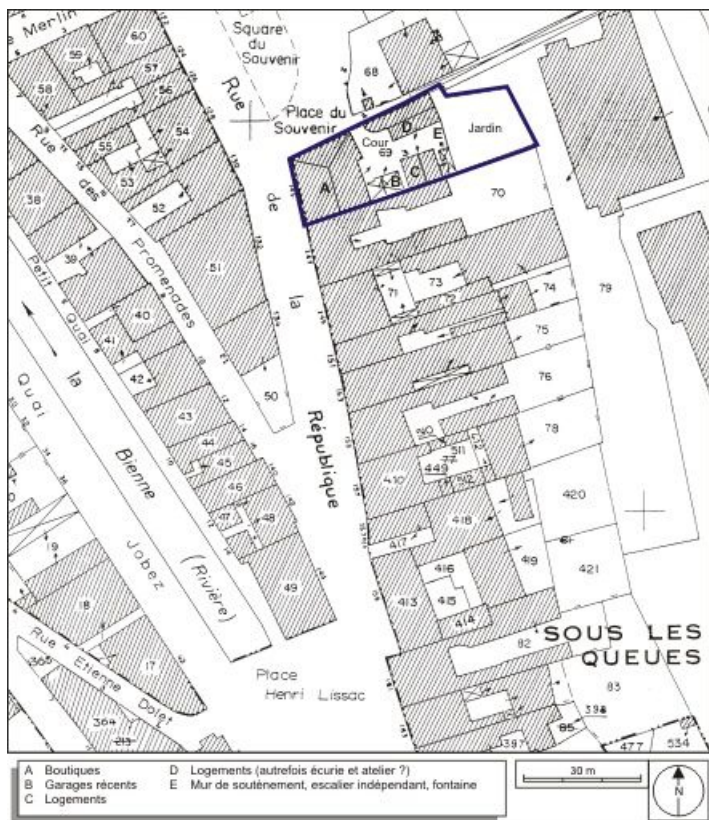
N° de l'illustration : 20093900285NUDA

Plan-masse et de situation. Extrait du plan cadastral, 1980, section AI, échelle 1:1000.
39, Morez, 145 rue de la République
