## IMMEUBLE

Bourgogne-Franche-Comté, Jura  
Morez  
157 rue de la République

Dossier IA39000747 réalisé en 2000 revu en  
2009

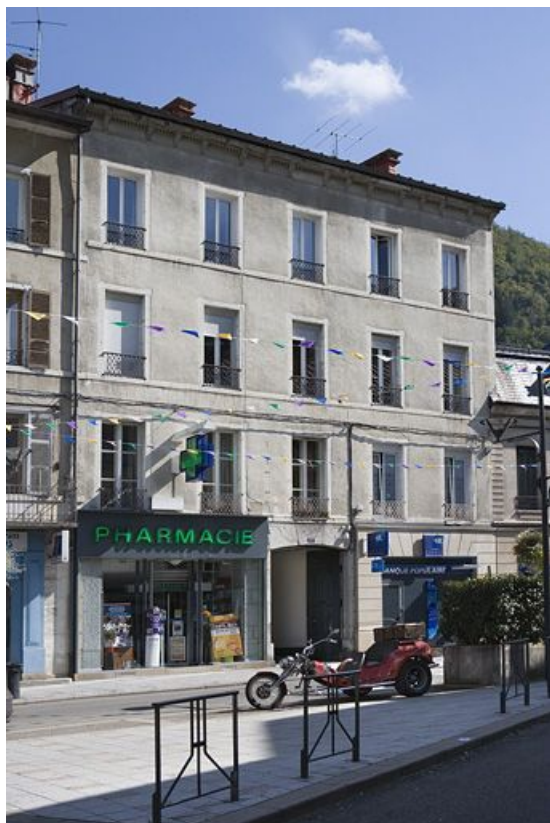
N° de l'illustration : 20093900149NUC2A

**Façade antérieure.**

L'immeuble a des murs en moellons calcaires enduits, avec appareil de pierre de taille apparente au rez-de-chaussée sur la rue. Doté d'un sous-sol, il compte trois étages carrés, desservis par un escalier tournant en bois accessible depuis le porche central. Il présente deux avant-corps en saillie sur la façade postérieure. Celui au sud se poursuit par un atelier à étage carré, éclairé de fenêtres jumelées, qui s'appuie à l'est contre un bâtiment de même hauteur fermant la cour, avec remise en rez-de-chaussée et logements à l'étage. Métalliques, les toitures sont à longs pans et pignon couvert, à l'exception de l'aile qui est coiffée d'un appentis. A l'est, un escalier isolé donne accès au jardin en terrasse.

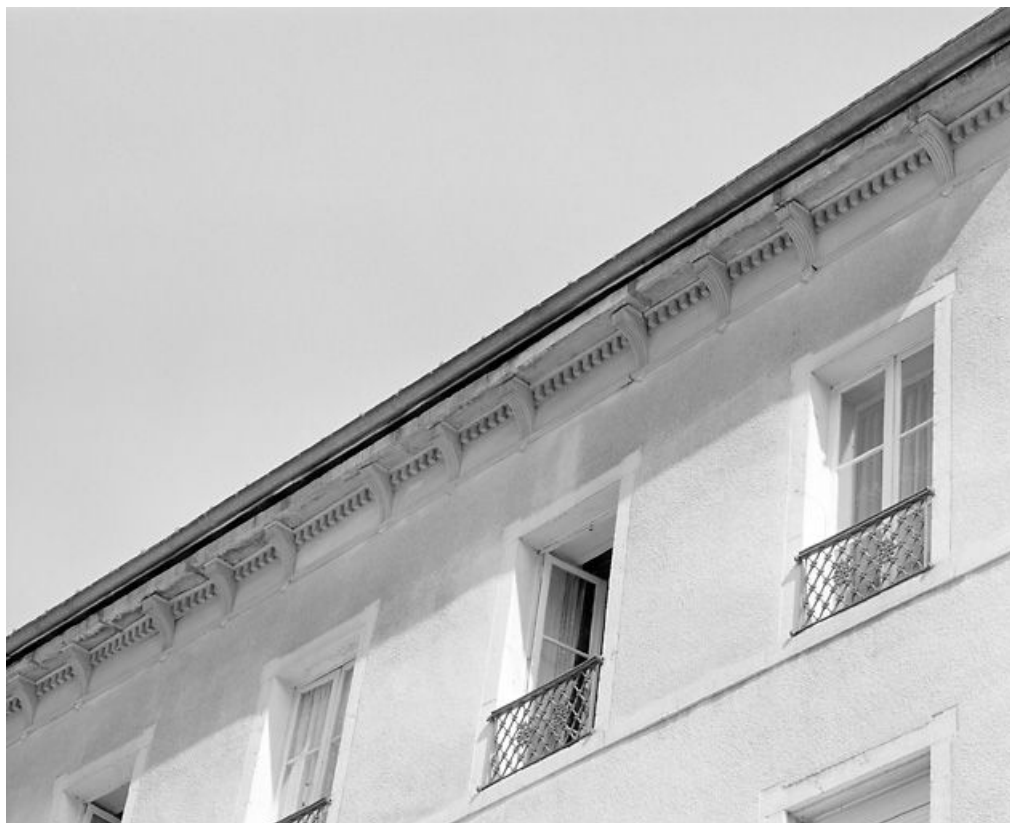
N° de l'illustration : 20033900718X

**Façade antérieure : corniche.**

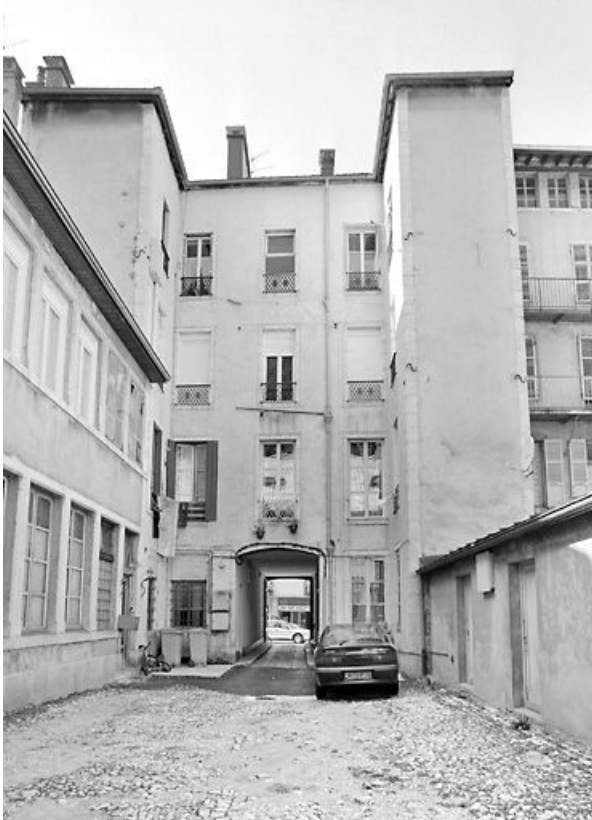
N° de l'illustration : 20033900722X

**Façade postérieure et cour.**

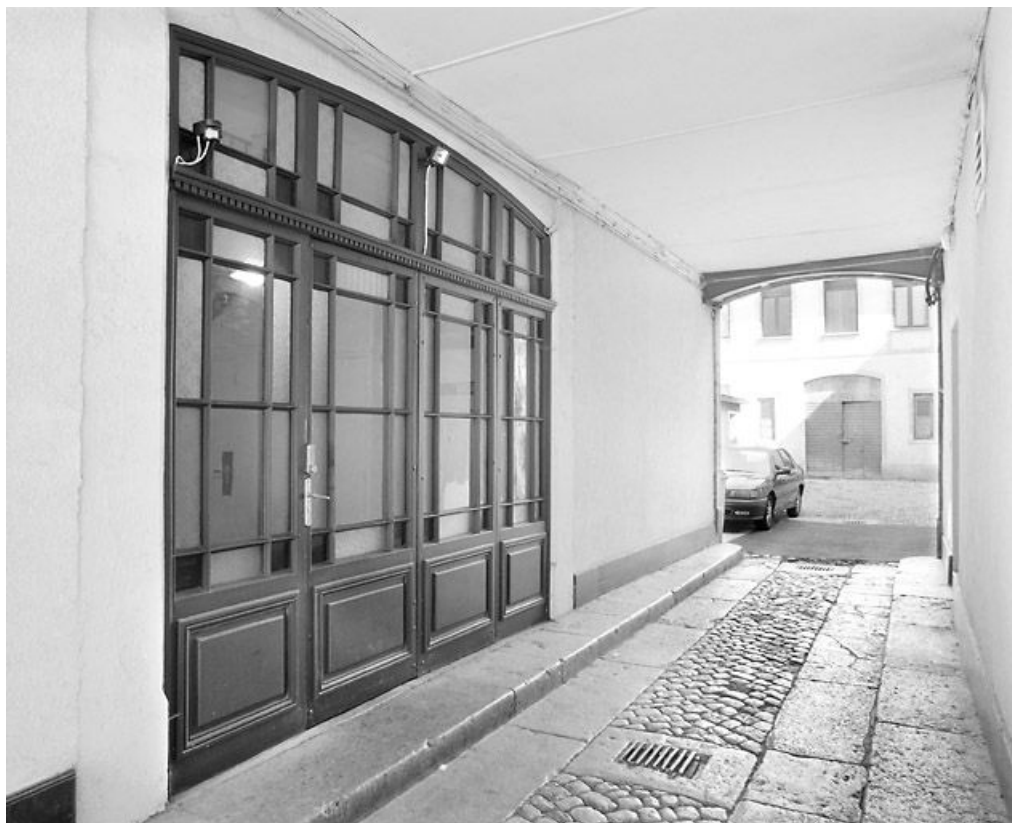
N° de l'illustration : 20033900724X

**Passage couvert.**

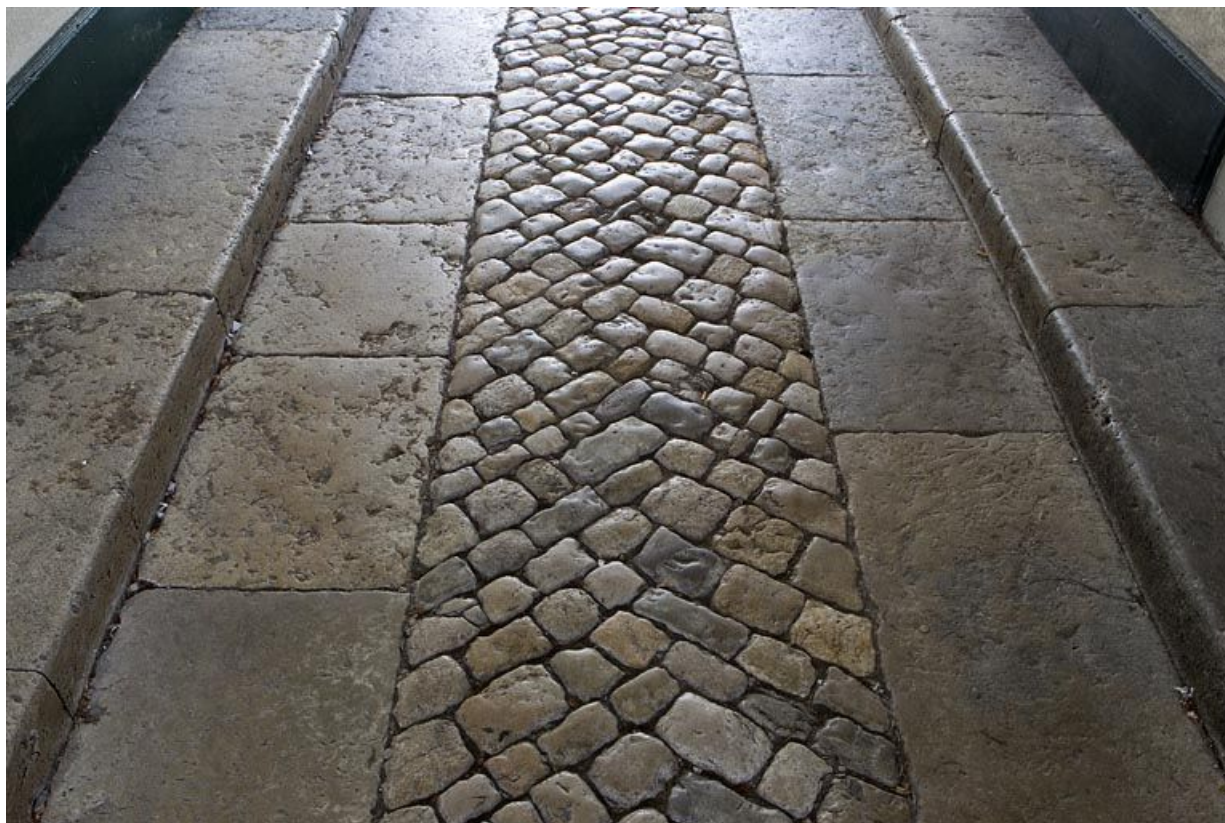
N° de l'illustration : 20103900476NUC2A

**Passage couvert : sol de galets.**

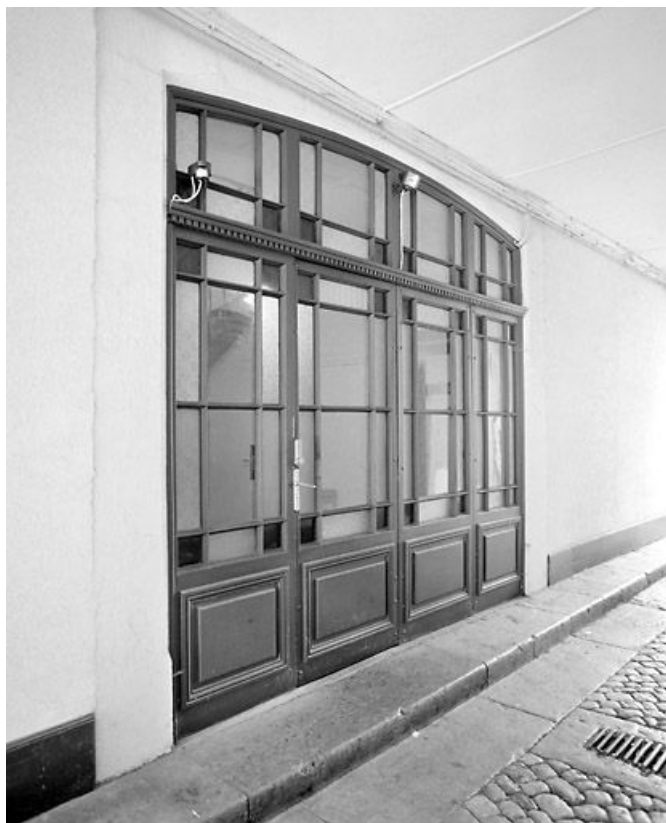
N° de l'illustration : 20033900725X

**Passage couvert : porte de l'escalier.**

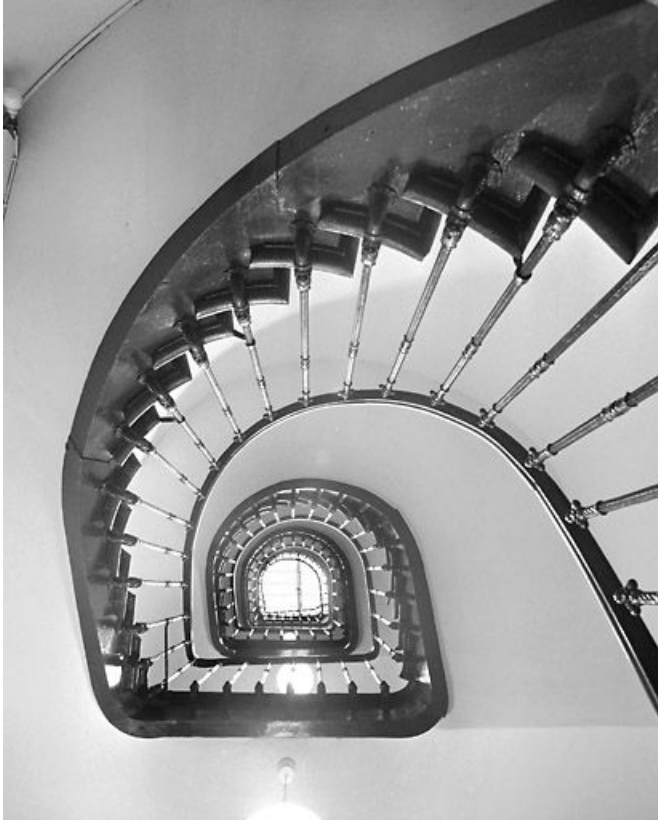
N° de l'illustration : 20033900726X

**Escalier.**

**Escaliers** : escalier dans-oeuvre, escalier tournant à retours avec jour, en charpente; escalier isolé, escalier droit, en maçonnerie

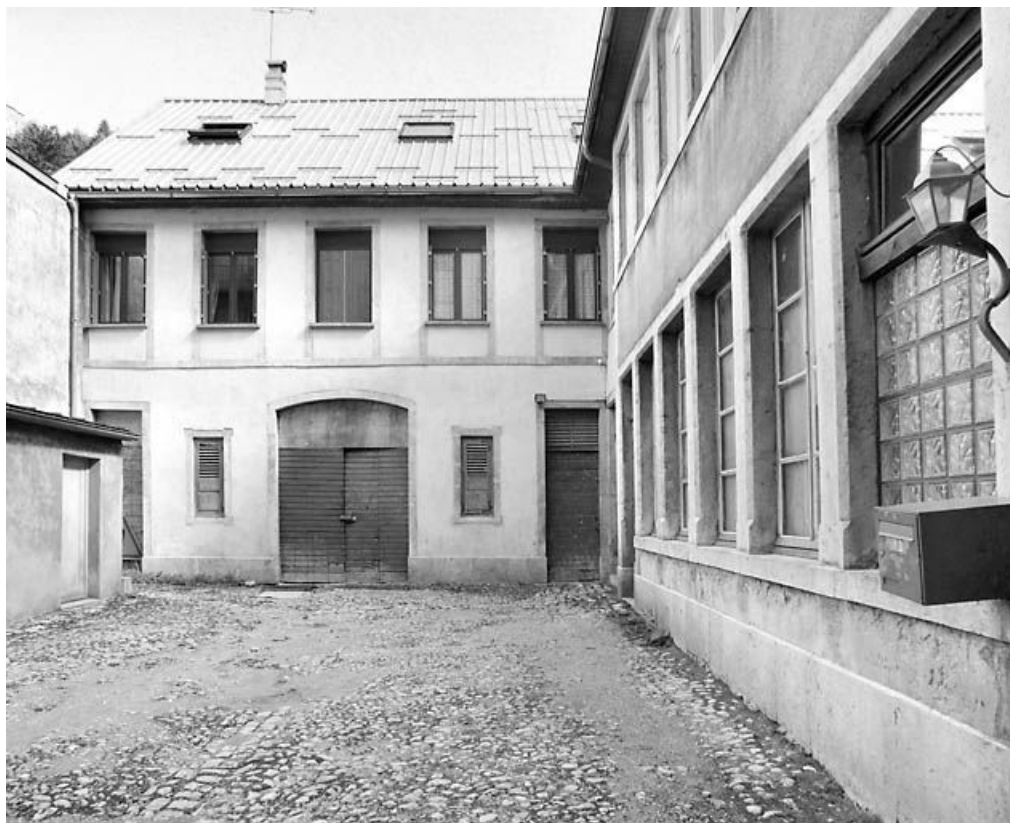
N° de l'illustration : 20033900719X

**Cour et remise.**

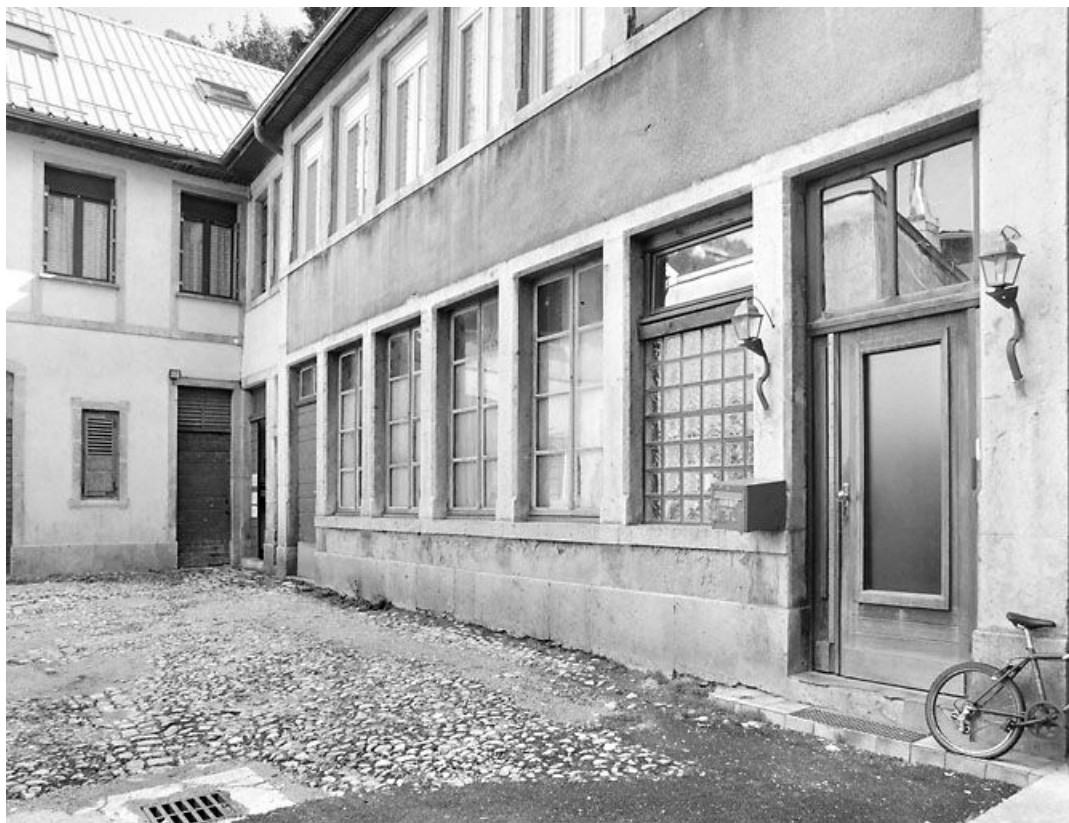
N° de l'illustration : 20033900721X

**Atelier (à baies multiples).**

Les baies multiples sont des baies d'un module courant dont la multiplication marque la présence d'un atelier.

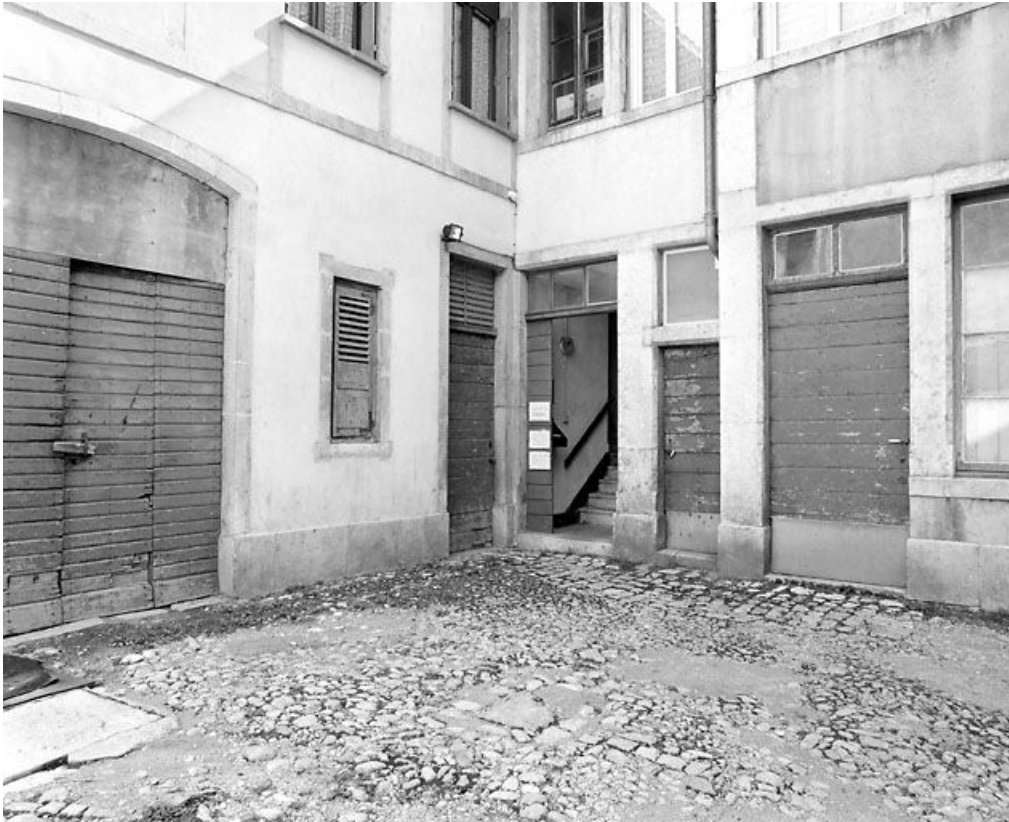
N° de l'illustration : 20033900720X

**Angle de la remise et de l'atelier.**

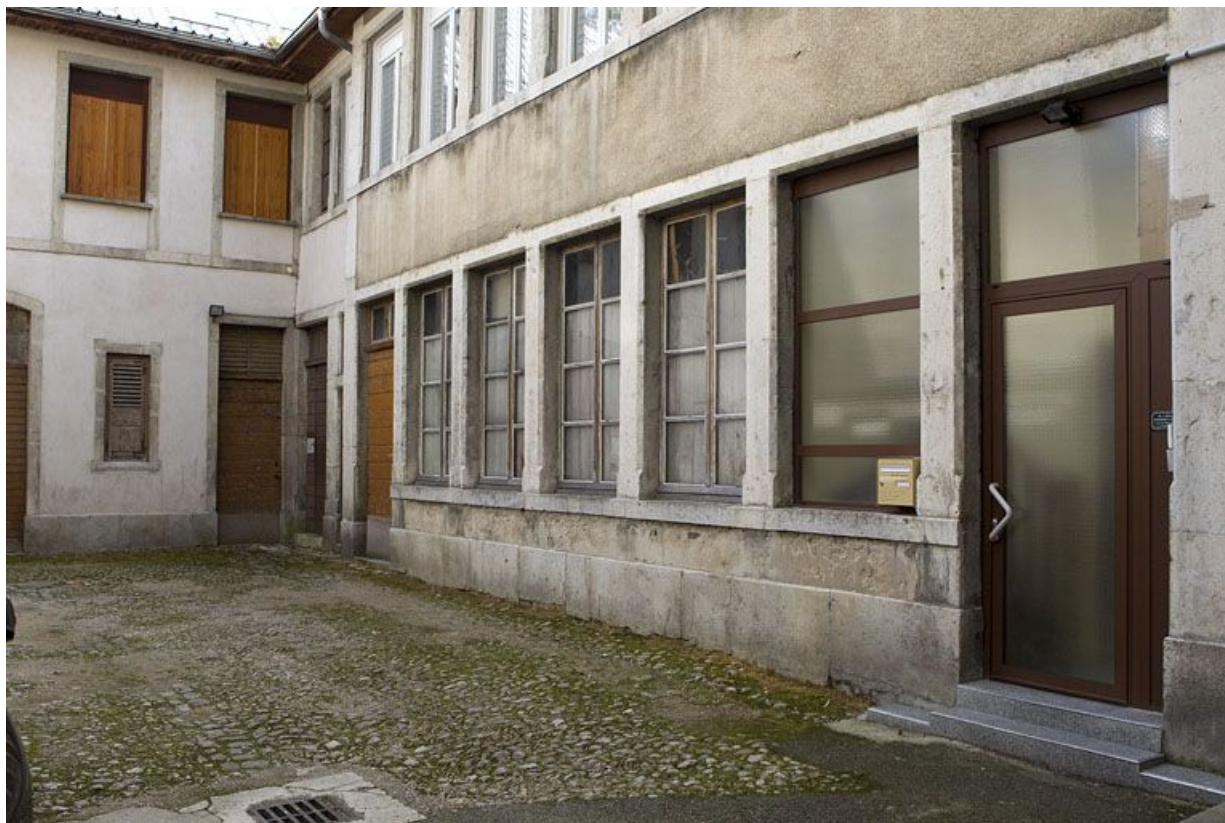
N° de l'illustration : 20103900601NUC2A

**Immeuble (157 rue de la République) : atelier (à baies multiples) dans la cour.**  
39, Morez, 157 rue de la République
