VIADUC DES CROTTEES (VOIE FERRÉE ANDELOT - LA CLUSE)

Bourgogne-Franche-Comté, Jura
Morbier
le Bois des Crottes

Dossier IA39001127 réalisé en 2004 revu en 2006

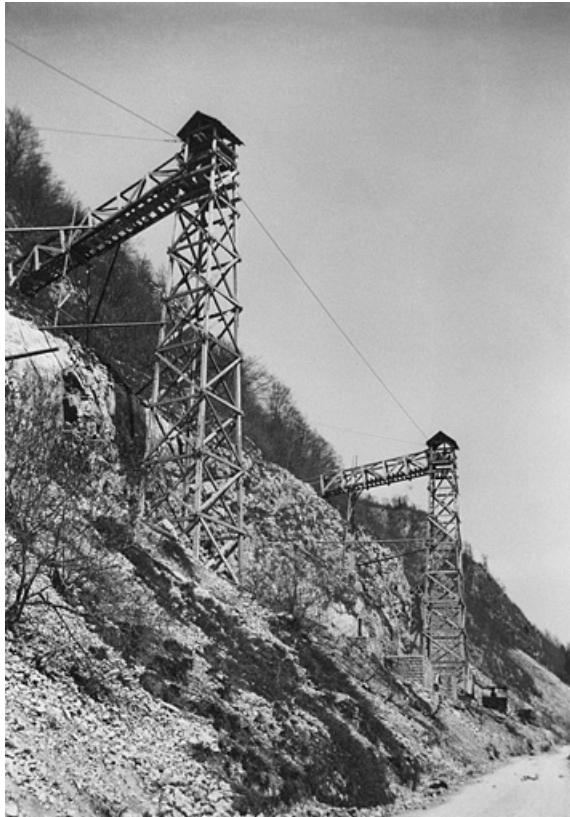
Travaux du chemin de fer : les pylônes pour la construction du viaduc des Crottes, 1899.
39, Morbier, lieudit : le Bois des Crottes

- **Travaux du chemin de fer : les pylônes pour la construction du viaduc des Crottes, 1899.**

Travaux du chemin de fer : les pylônes pour la construction du viaduc des Crottes, 1899. Photographie, 16 mai 1899 par Paget, Luc (industriel)

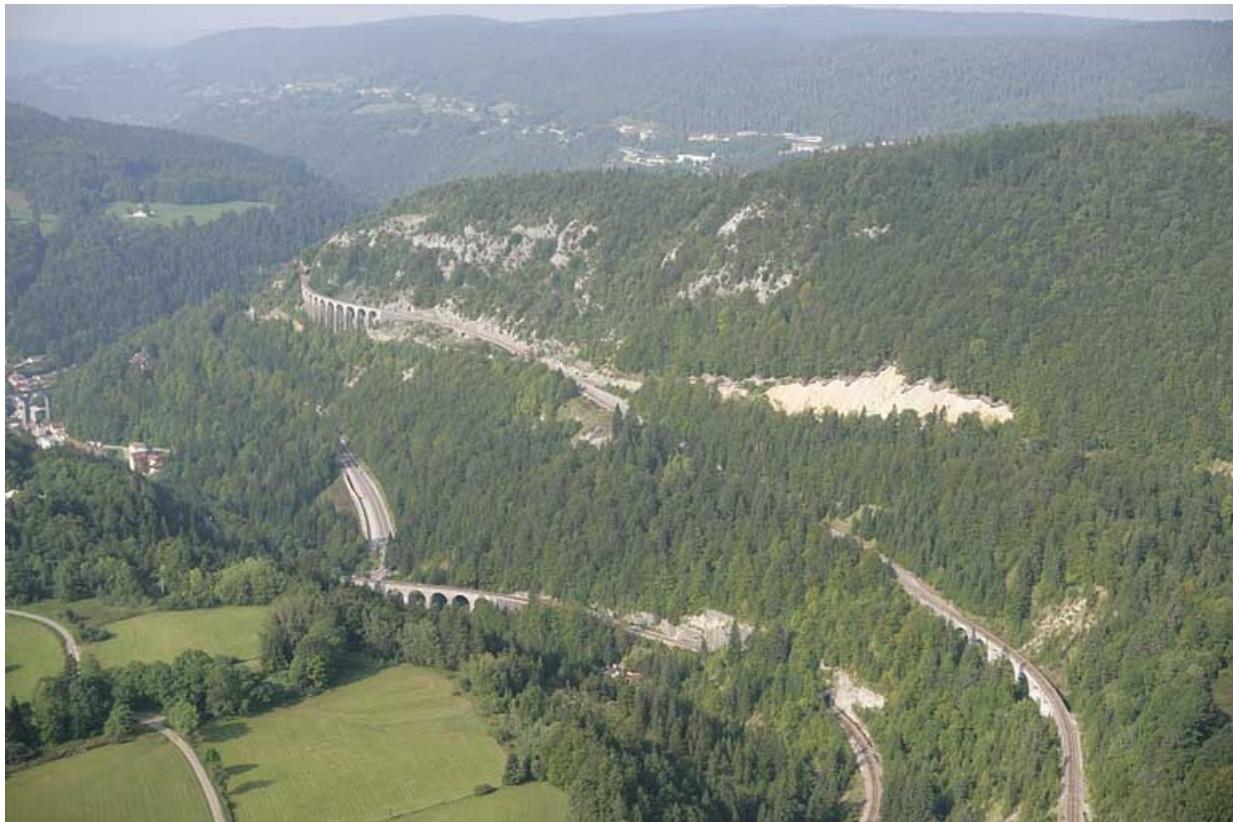
Vue aérienne du viaduc et des autres ouvrages d'art entre Morbier et Morez, depuis le nord-est.

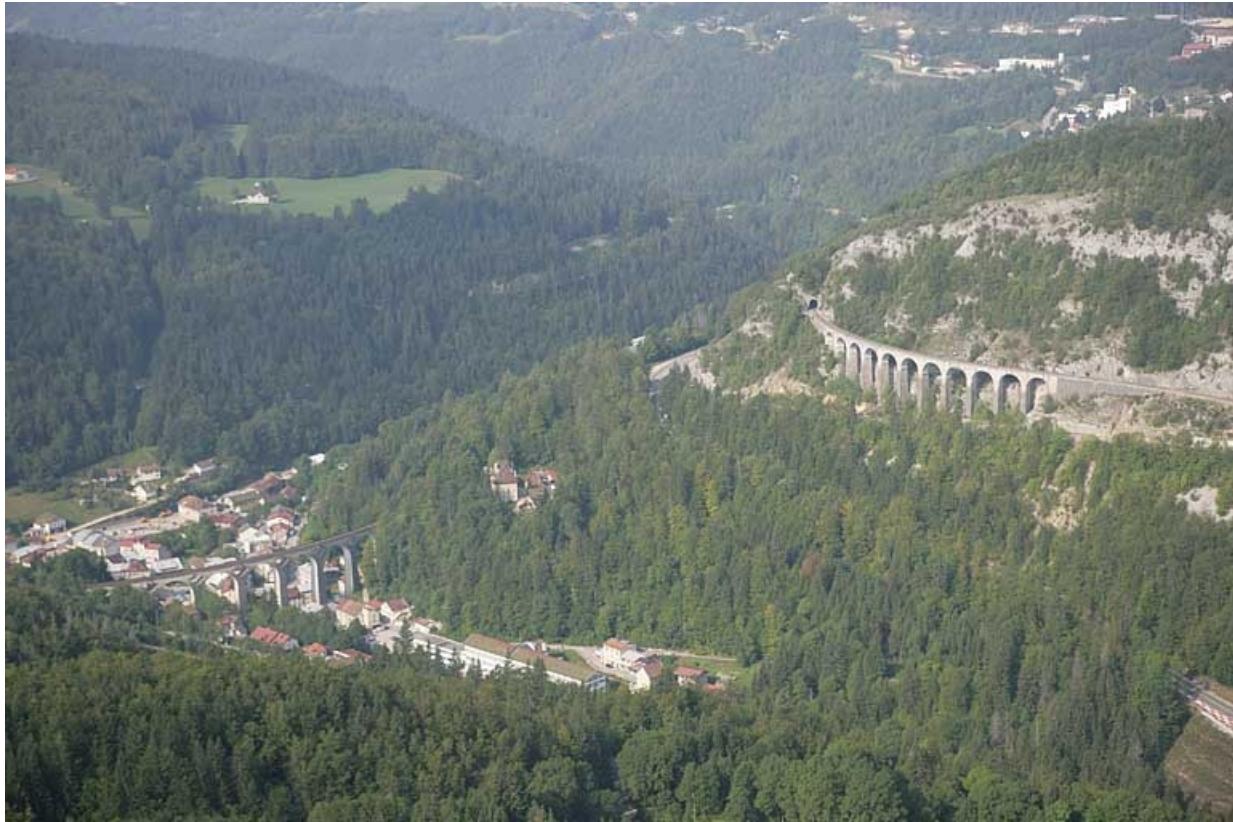
Vue aérienne du viaduc et du tunnel des Crottes, depuis l'est.

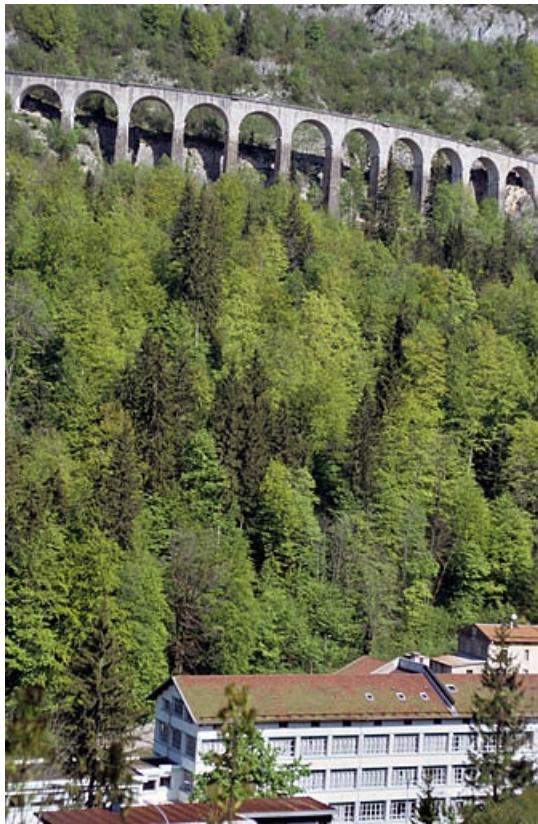
Elévation orientale, vue depuis Morez.

Le viaduc (au PK 044.904), en pierre de taille calcaire, avec appareil à bossages rustiques, se compose de onze arches de 12 m de large chacune, voûtées en berceau plein-cintre. Haut de 26 m (22, 50 m sous clef sur un document de 1894), il est établi à flanc de montagne, partiellement inscrit dans une courbe à gauche (rayon de courbure de 180 m) et présente une pente (descendante) de 25 mm / m, d'où la présence d'un contre-rail (rail de guidage). Ses garde-corps métalliques sont formés de supports verticaux en fer forgé plat, percés pour laisser passage à deux barres cylindriques horizontales et portant un appui en demi-rond.

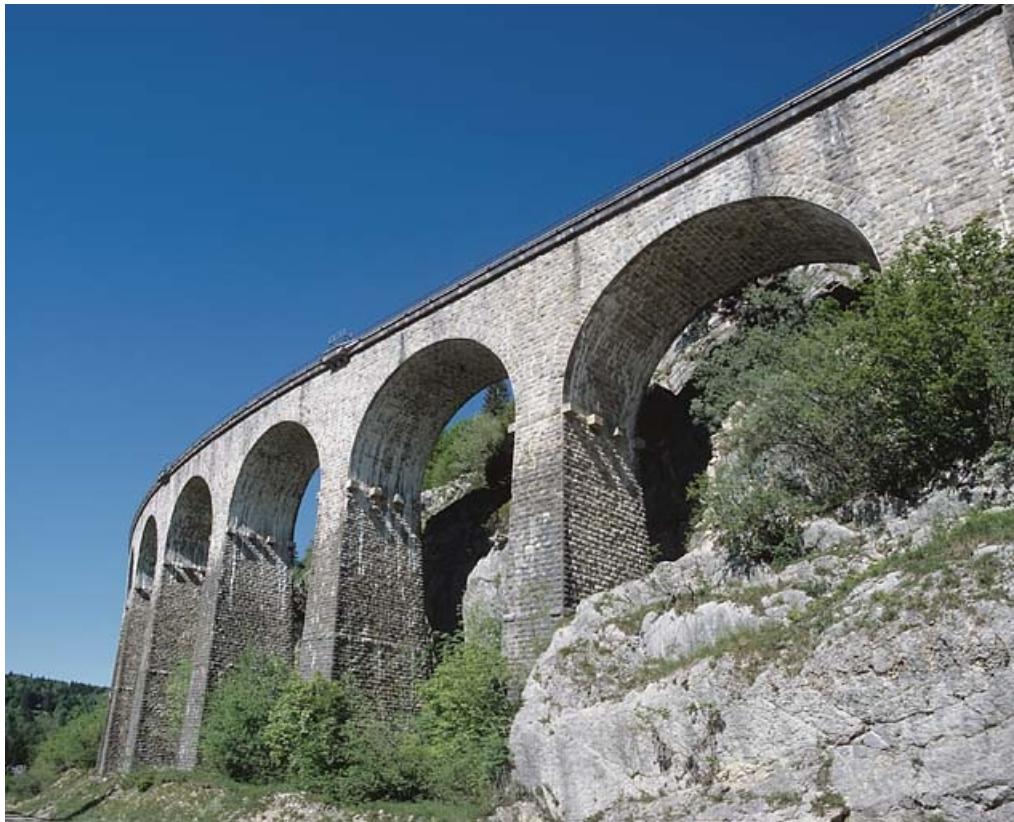
Extrémité côté La Cluse (nord-est).

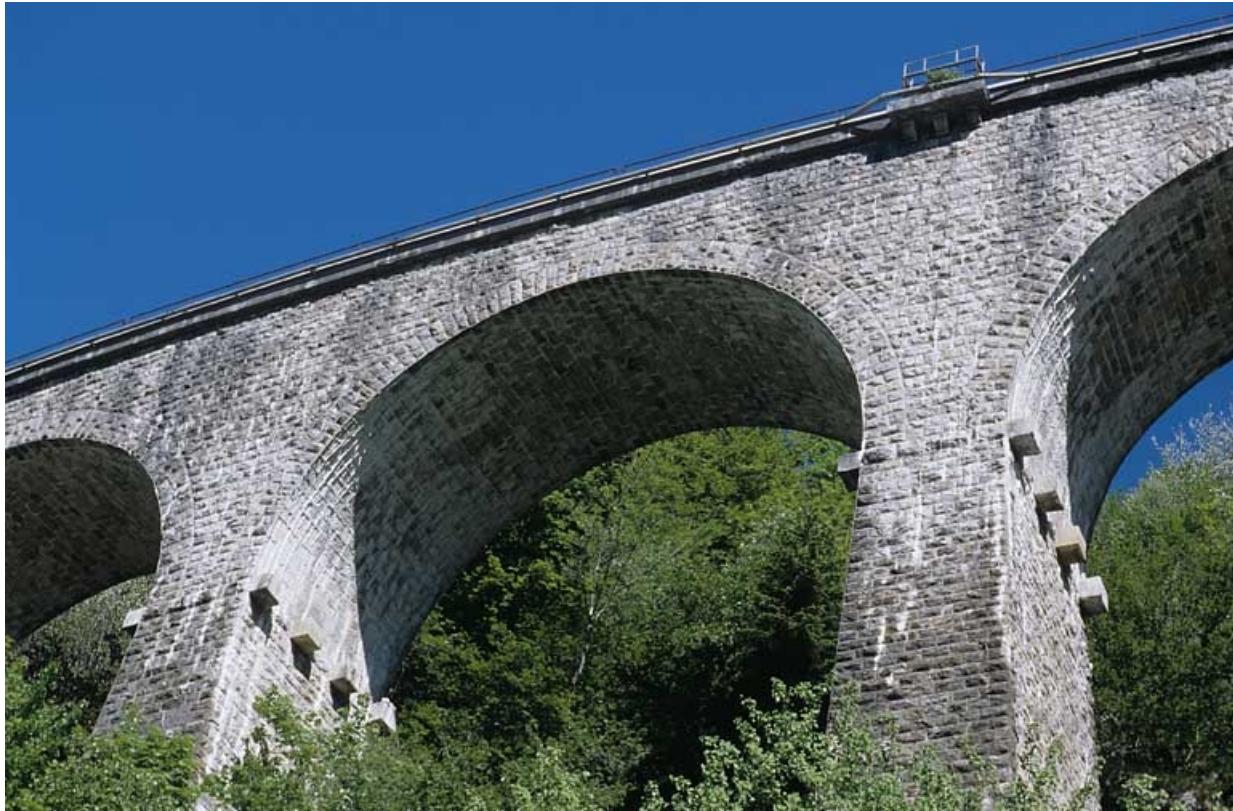
Une arche, vue en contre-plongée.

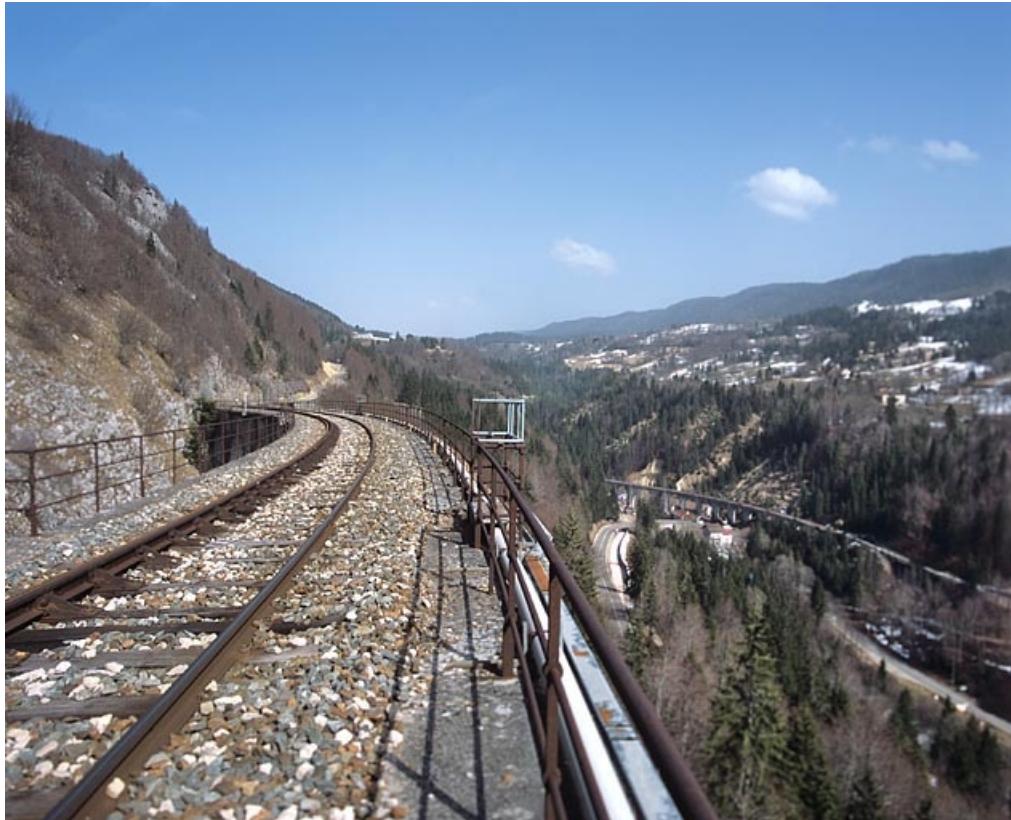
Vue d'ensemble du tablier et des garde-corps, depuis le côté Andelot-en-Montagne.
39, Morbier, lieudit : le Bois des Crottes

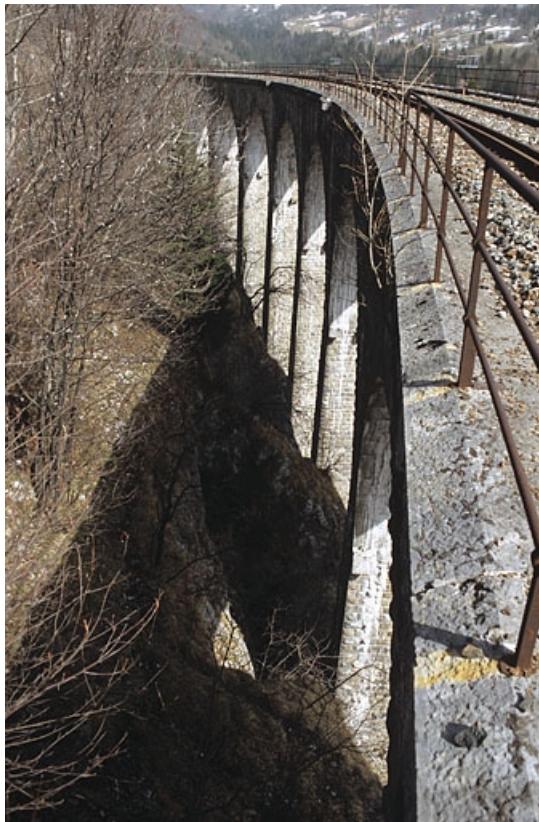
Elévation occidentale vue en enfilade, depuis le côté Andelot-en-Montagne.
39, Morbier, lieudit : le Bois des Crottes
