## VIADUC DE ROMAND (VOIE FERRÉE ANDELOT - LA CLUSE)

Bourgogne-Franche-Comté, Jura  
Bellefontaine  
le Bois des Crottes

Dossier IA39001129 réalisé en 2004 revu en 2006  
Auteur(s) : Laurent Poupart

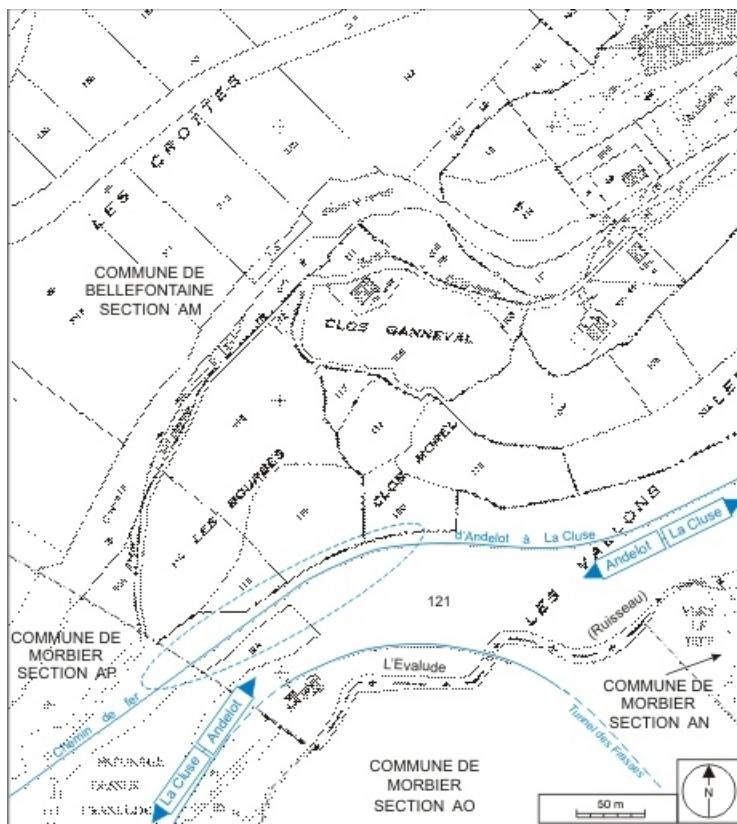
N° de l'illustration : 20073900237NUDA

**Plan-masse et de situation. Montage d'extraits du plan cadastral, Bellefontaine, 1983, section AM (1:2000), et Morbier, 2006, sections AN et AP, échelle 1:3000.**

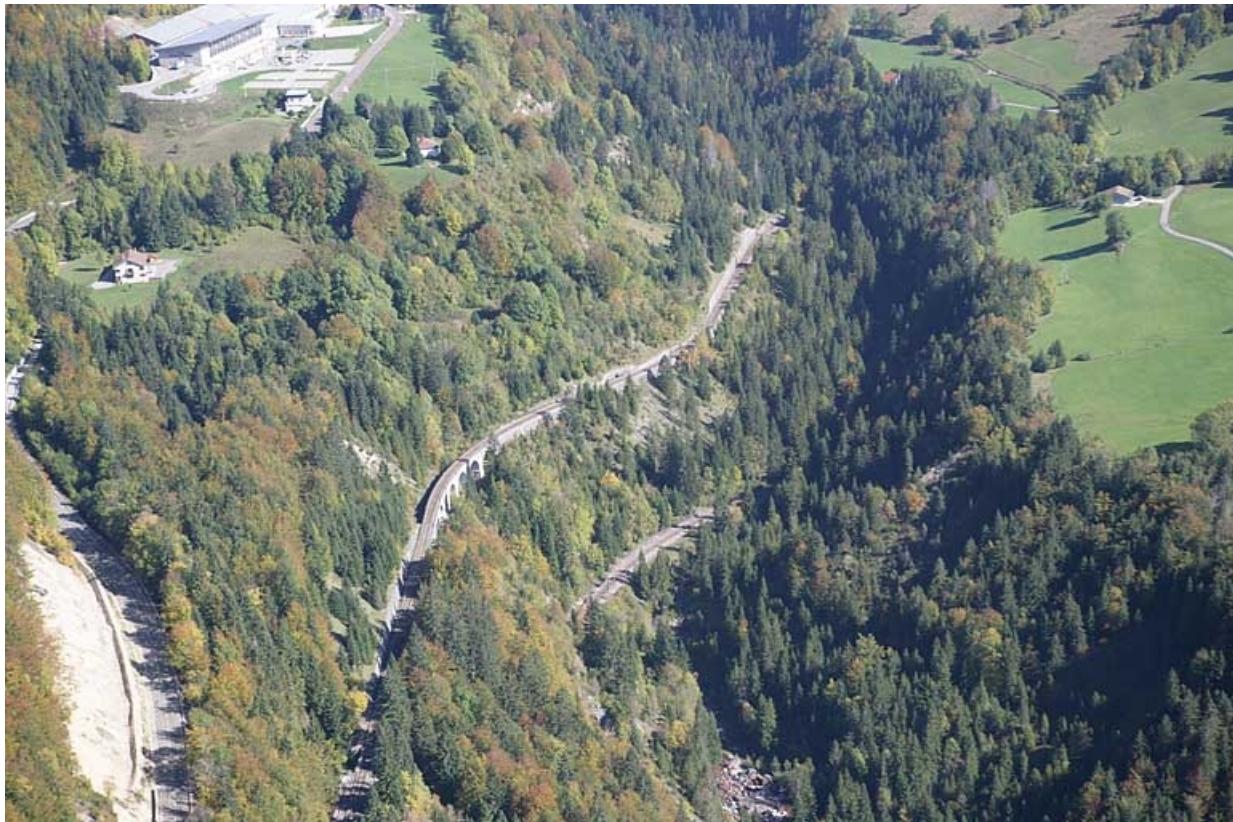
N° de l'illustration : 20053901003NUCA

**Vue aérienne, depuis le sud-ouest.**

Enjambant un ravin du haut de ses 13 m, le viaduc (au PK 045.827) est en pierre de taille calcaire, avec appareil à bossages rustiques. Il se compose de six arches de 12 m de large chacune et d'une de 6 m (la troisième côté Andelot-en-Montagne), toutes voûtées en berceau plein-cintre. Il est établi suivant une courbe à droite (avec 180 m de rayon de courbure) et avec une pente (descendante) de 30 mm / m, d'où la présence d'un contre-rail (rail de guidage). Ses garde-corps métalliques sont formés de supports verticaux en fer forgé plat, percés pour laisser passage à deux barres cylindriques horizontales et portant un appui en demi-rond.

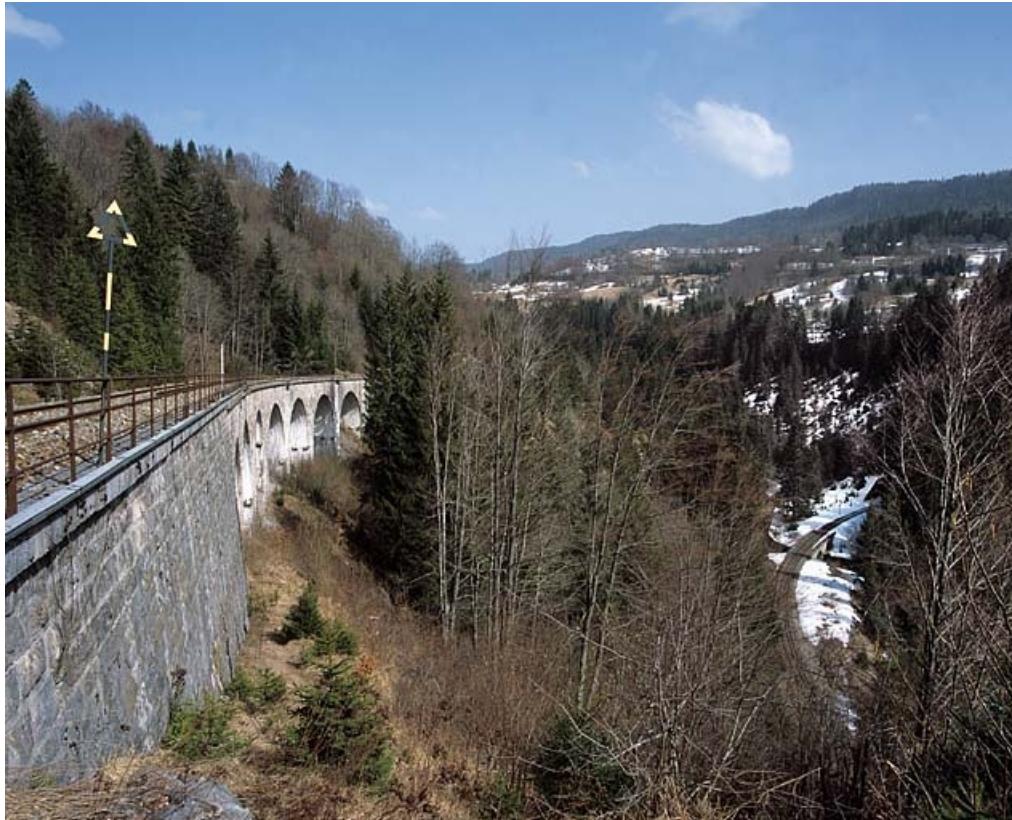
N° de l'illustration : 20053900366XA

**Vue d'ensemble, depuis le sud-ouest (côté Andelot-en-Montagne).**

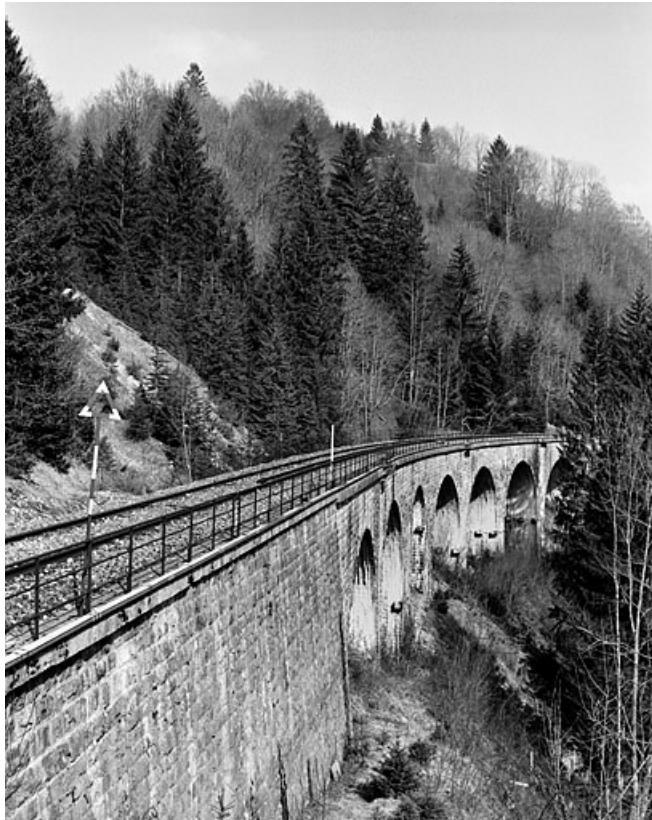
N° de l'illustration : 20053900367X

**Elévation sud vue en enfilade, depuis le sud-ouest (côte Andelot-en-Montagne).**
